Einerskaret 57, 6521 FREI

**Innholdsrik enebolig med garasje  
og sentral beliggenhet på Rensvik.**

| Tilstandsrapport ..... | 36 |

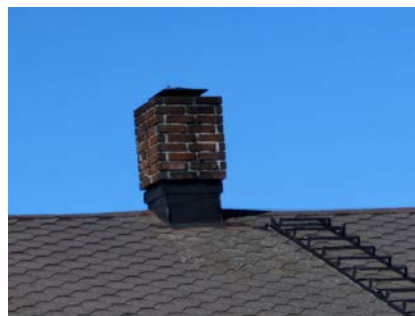
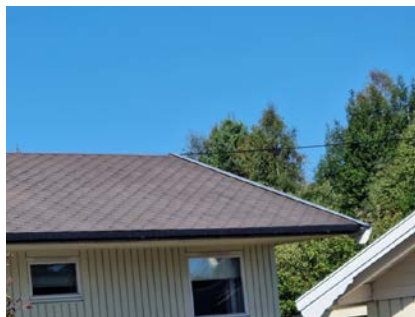
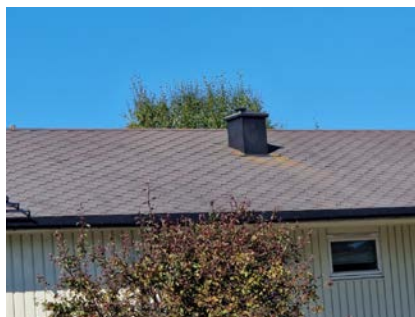
Taktekkingen er av pappshingel. Taket er besiktiget fra bakkenivå. Siden taket (takkonstruksjon, takteking og skorstein) kun er observert fra bakkenivå, er vurderingen begrenset av dette. Det er ikke sikkerhetsmessig forsvarlig å bevege seg ut på taket eller observere fra stige. Selv om det ikke er avdekket skader under befaringen, betyr ikke dette at det ikke foreligger skader som en besiktigelse på taket kan avdekke. Vær oppmerksom på denne risikoen. En undersøkelse av taket kan utføres av en fagperson under tilstrekkelige sikkerhetsforhold.

- Overvåk tilstanden jevnlig. For å få tilstandsgrad 0 eller 1 må tekingen skiftes ut, men tidspunktet for når dette er nødvendig er vanskelig å si noe om.
- Når takteking og undertak begynner å bli gamle, øker risikoen for lekkasjer, noe som kan føre til omfattende og kostbare reparasjoner av underliggende konstruksjoner dersom en ikke foretar tiltak på konstruksjonene før dette oppstår.

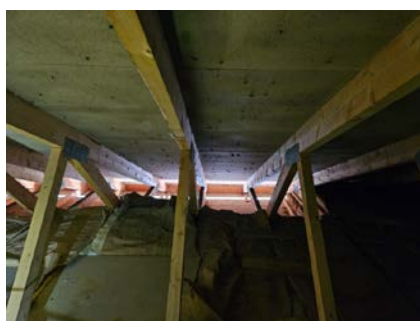
Det er registrert skjoldmerker på takstol ved pipestokken. Ved bruk av fuktindikator bemerkes skjoldmerkene som tørre på befaringsdagen.

- Det er påvist fuktskjolder/skader i takkonstruksjonen.

- Det må gjøres nærmere undersøkelser.

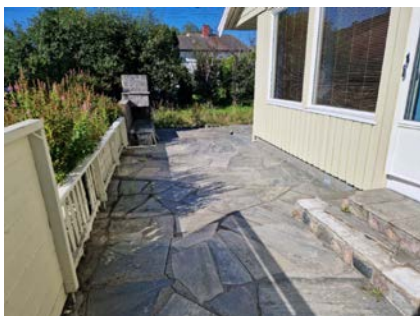
Ved befaringen så er det synlige sprekker og riss i grunnmur. Mur ved terrasse og karnapp ved kjøkken har synlig sig og det er påvist skjevhet i innvendig gulv. Ved hulltaking i rom under terreng så ble det påvist løse klinker i murene av lettklinkerblokk. Ved å trykke på de svellede veggpaleten i kjelleren så kommer det løs klinker ut.

Det bør gjennomføres ytterligere undersøkelser rundt avviket. Skal avviket oppnå TG 0 eller TG 1 må avviket utbedres. Det må påregnes å gjøre utbedring. Priskonsekvens er for riving og oppføring av ny terrasse i tre. kostnader i forbindelse med eventuell graving er ikke inkludert da grunnforholdene er ukjente.

**Kostnadsestimat: 100 000 - 300 000**

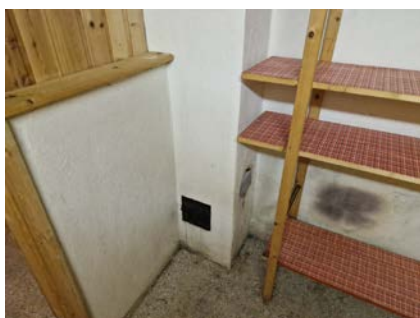
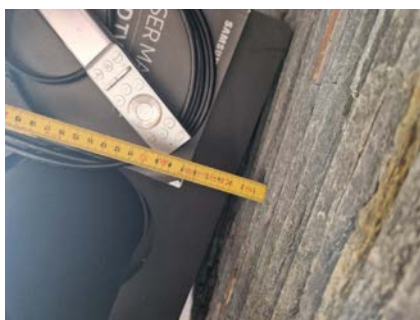
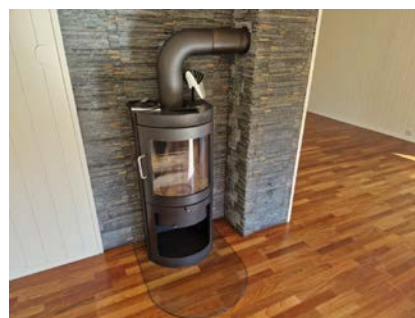
## TG 2 Pipe og ildsted

Avvik: Avstanden mellom ildstedet og brennbart materiale er for liten.

Ved visuell kontroll ble det oppdaget at sotvann har trengt ut fra feieluken og etterlatt synlige flekker på pipens flater. Dette kan indikere mangelfull tetning eller feil ved lukens konstruksjon/funksjon.

- Større avstand til brennbart materiale må lages.

Det bør gjennomføres ytterligere undersøkelser angående pipens tetting. Flekkene fra sotvannet bør rengjøres.

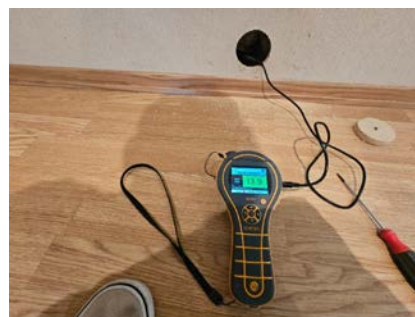
## TG 2 Rom Under Terreng

Avvik: Det er gjennom målinger påvist høyt fuktnivå i trevegger i underetg./kjeller, det er derfor ikke foretatt hulltaking.

I svill ble det påvist fukt med 14% vektprosent målt med piggelektrode. Det ble observert veggplater på andre rom som buler og har tydelige fuktmerker.

Fuktmålingen indikerer svikt i drenering. Tiltak må påregnes.

**Kostnadsestimat: Over 300 000**

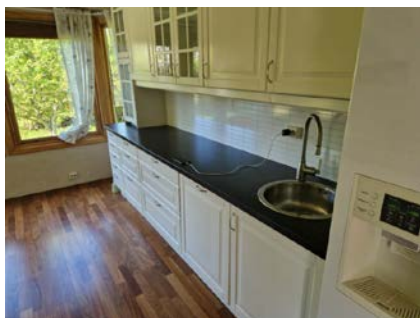
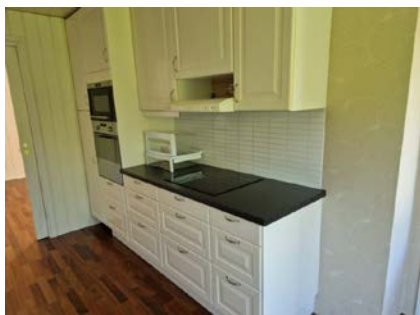
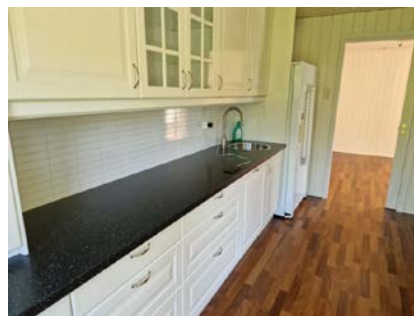
Avvik: Det er ikke påvist tegn på at det er montert lekkasjedeteksjon ved oppvaskmaskin/oppvaskkum, dette er et krav på kjøkkenet ut ifra alder.

- Det bør monteres lekkasjedeteksjon ved oppvaskmaskin/oppvaskkum.

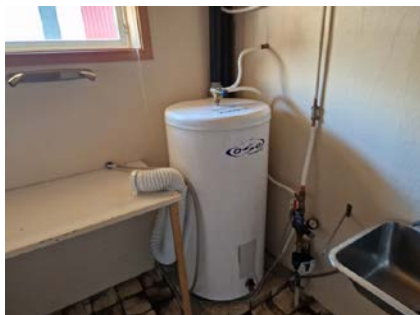
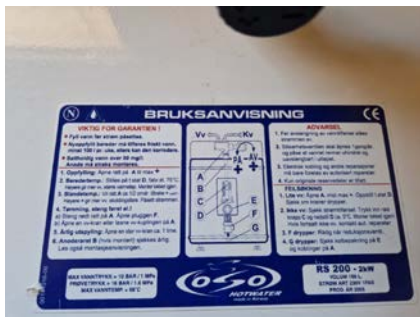
Avvik: Det er påvist at varmtvannstank er over 20 år.

- Det er ikke behov for utbedringstiltak siden tanken fungerer i dag, men ut ifra alder kan skader plutselig oppstå på eldre tanker.
