Tilstandsrapport

Tomannsbolig

Anundskåsveien 24, 3675 NOTODDEN

Befaringsdato: 13.03.2026

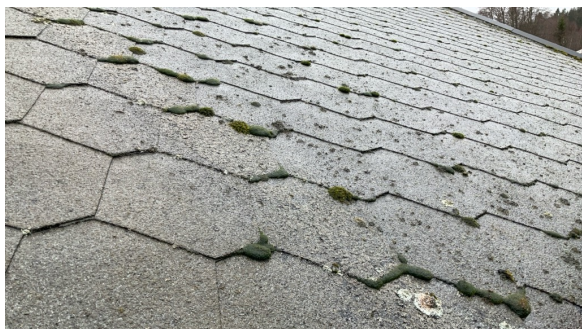
- Tidspunkt for utskiftning av takteking nærmer seg.
 - Tidspunkt for utskiftning av undertak nærmer seg.
 - Når takteking og undertak begynner å bli gamle, øker risikoen for lekkasjer, noe som kan føre til omfattende og kostbare reparasjoner av underliggende konstruksjoner dersom en ikke foretar tiltak på konstruksjonene før dette oppstår.
- Mose bør fjernes. Mose øker risikoen for lekkasje og fuktskader i konstruksjonen.

Mose på taktekke.

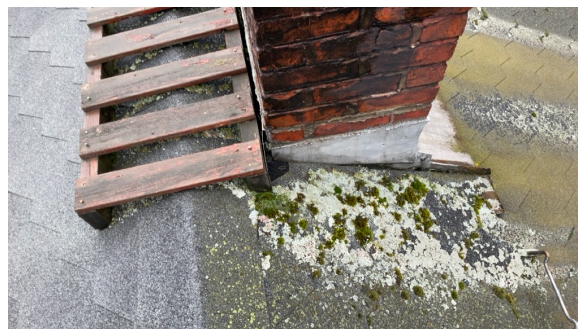
Mose ved pipe.

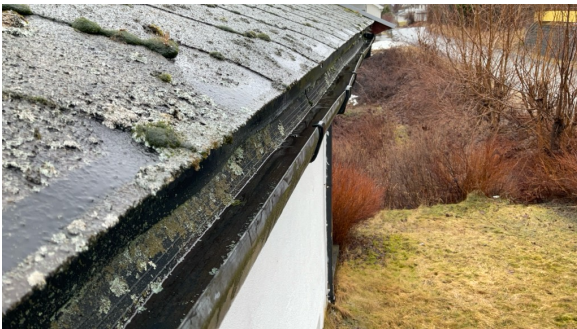
- Det er ikke tilfredsstillende bortledning av vann fra taknedløp ved grunnmur.
- Det er påvist avvik i beslagløsninger.
- Mer enn halvparten av forventet brukstid er passert på renner/nedløp/beslag.

Tidsmessig slitasje på takrenner.

- Det bør lages system for bortledning av vann fra taknedløp ved grunnmur.
- Overvåk tilstanden jevnlig. For å få tilstandsgrad 0 eller 1 må beslag/renner/nedløp skiftes ut, men tidspunktet for når dette er nødvendig er vanskelig å si noe om.

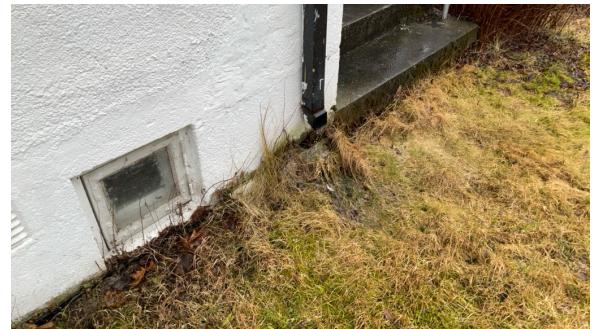
Takvann ikke ledet bort fra grunnmur.

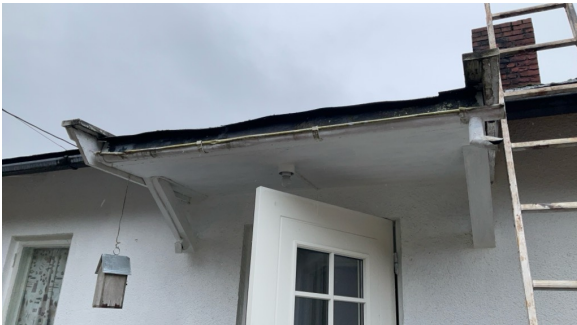
Boe defekte takrenner over i inngangsparti.

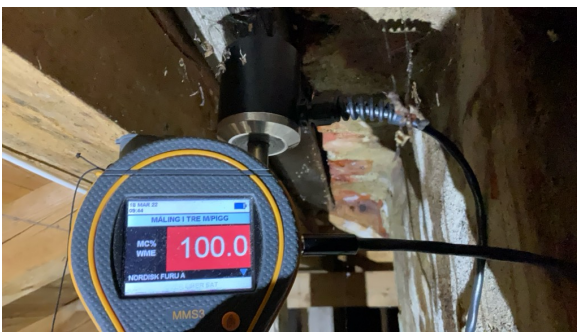
- Det er påvist avvik rundt gjennomføringer i takflaten.
- Det er påvist fukt-/råteskader i takkonstruksjonen.

Lekkasje rundt pipe.

Det bør monteres heldekkende pipebeslag etter at lekkasje er tettet.

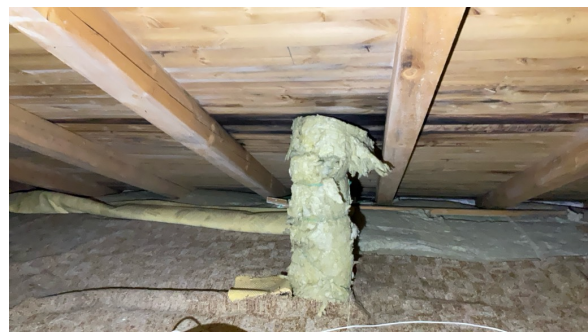
Manglende lufting ut mot yttervegg.

- Råteskadede konstruksjoner må skiftes ut.
- Lufting/ventilering bør forbedres.

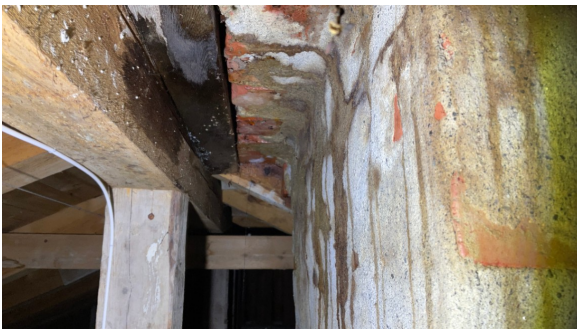
Fukt ved pipe.

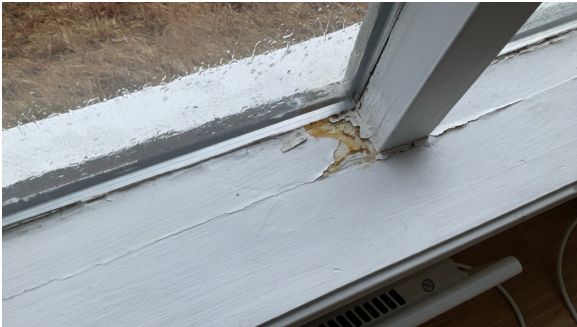
- Det er påvist tegn på innvendig kondensering av enkelte vindusglass.
- Karmene i vinduer er slitte og det er sprekker i trevirket.

Kondensskade på stuevindu.

Når boligen renoveres, er det naturlig å skifte alle vinduene. Dette vil redusere varmetap.

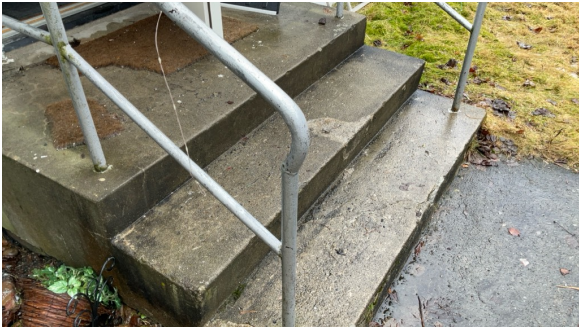
- Betongtrapp har mindre sprekker/skader

Betongtrapp med rekkverk i stål.

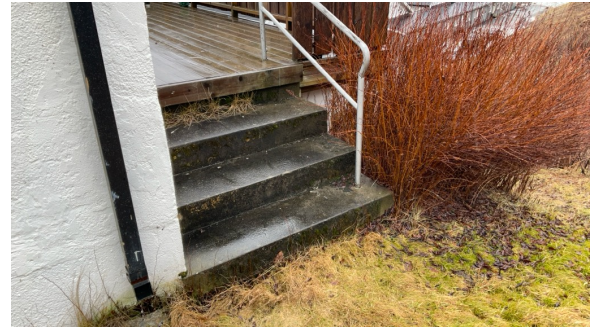
Trapp til veranda.

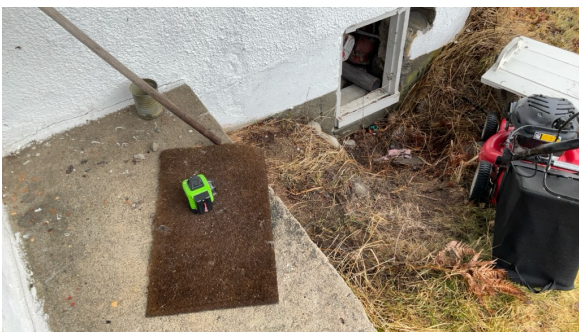
Nedsenking i terreng ved adkomst til krypkjeller.

I forbindelse til adkomst til krypkjeller er det et hull. Dette er rett ved trapp til utvendig bod. Dette bør sikres for å unngå eventuelle fallskader.

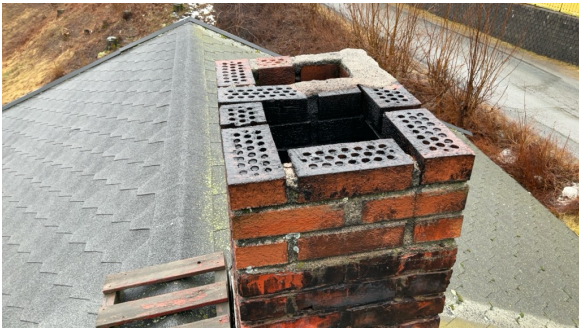
Pipe uten topphatt.

Det anbefales å montere nytt røykrør i pipen.
Hull i pipe må tettes.

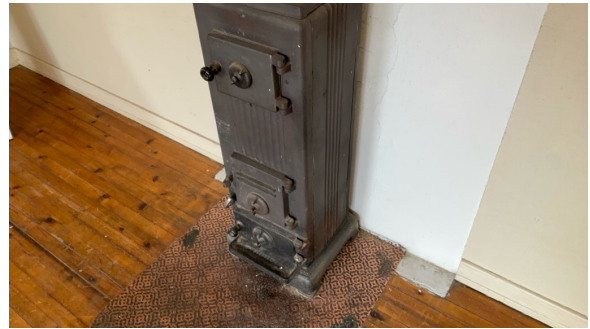
Gammel vedovn i underetasjen.

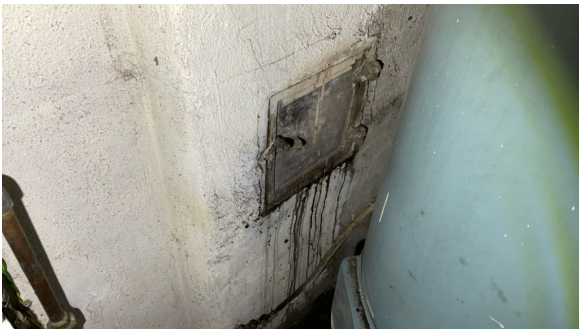
Sotluke med sotvann i kjelleren

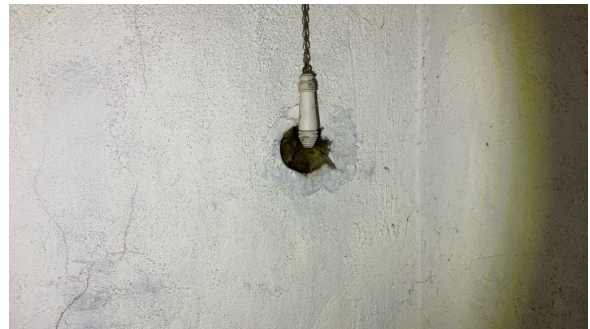
Utett pipe etter at en ovn er fjernet.

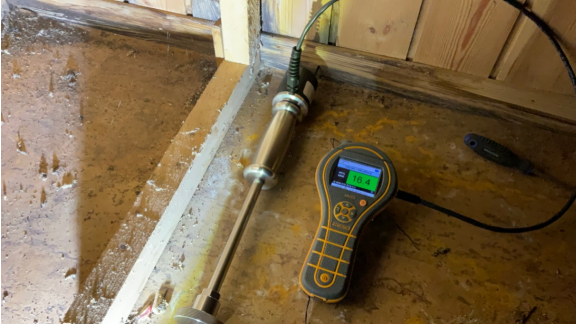
Fuktmåling er foretatt og det er påvist avvik i konstruksjonen. Fuktmåling er foretatt i bod. Fuktkvotemåling (vekt%) i konstruksjonen ble målt til 17. Dette er å regne som akseptabelt, men det er tydelige tegn på svikt i drenering.

- Det er påvist indikasjoner på noe fuktgjennomtrenging i kjellergulv.
- Det er påvist synlig fuktighet på mur/gulv i kjeller.
- Det er påvist synlige fukt/råteskader i treverk i underetg./kjeller, hulltaking er derfor ikke nødvendig

Fuktmåling i panel i bod i underetasjen.

Alt treverk mot yttervegger under terreng bør fjernes. Dette for å redusere faren for råte, sopp og mugg.
Kostnadsestimat dekker kun fjerning av treverk mot yttervegg under terreng.

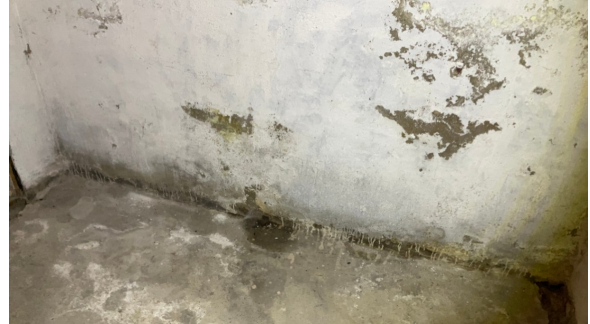
Fukt på yttervegg under terreng.

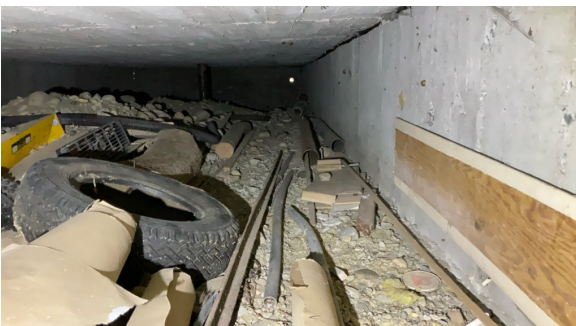
- Det er ikke adkomst til deler av krypkjelleren. Krypkjeller er kun vurdert i tilgjengelige deler. Krypkjeller regnes for å være en risikokonstruksjon som er utsatt for fukt- og råteskader i bunnsvill, trebjelkelaget og andre tilstøtende konstruksjoner, på grunn av fuktighet fra grunnen og kondensering ved temperaturforskjeller. Selv om det ikke er avdekket tegn på skader, betyr ikke dette nødvendigvis at det ikke foreligger skader i eller i forbindelse med krypkjelleren.
- Det er begrenset ventilering/luftgjennomstrømming i krypkjeller.

Det er ikke lagt dampsperre på gulv. Det er fare for at det kan komme fukt opp gjennom bakken. Dette kan kondensere, så det må ikke lagres gjenstander som ikke tåler fukt.

Krypkjeller under betongdekke

Det anbefales å legge plast på bakken. Dette vil redusere faren for at armering i betongdekke rustet.

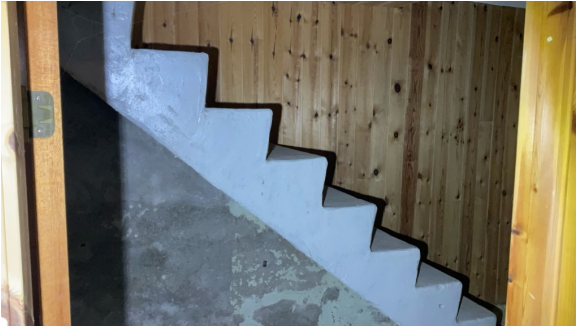
Innvendig trapp i betong er ikke i bruk.

Trapp bør sikres for å redusere faren for fallskader dersom noen skulle krabbe opp i trappen..

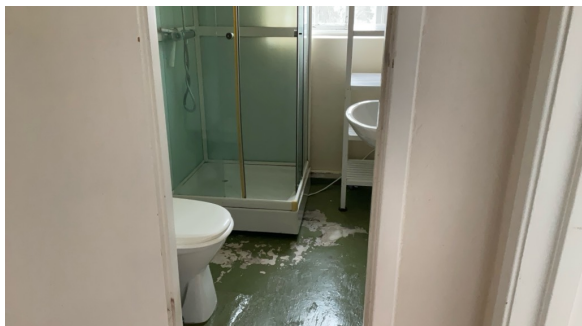
Det er bestemt i ny forskrift at alle våtrom bygget før 1997 skal ha en tilstandsgrad 3 på grunn av forventet levetid er overskredet og stor fare for avvik og skader.

Bad med dusjkabinett, toalett og vask.

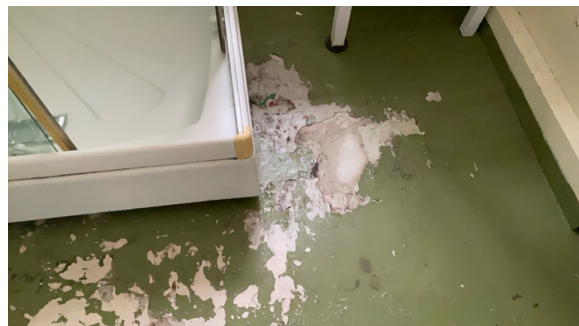
Løs maling på betongdekke.

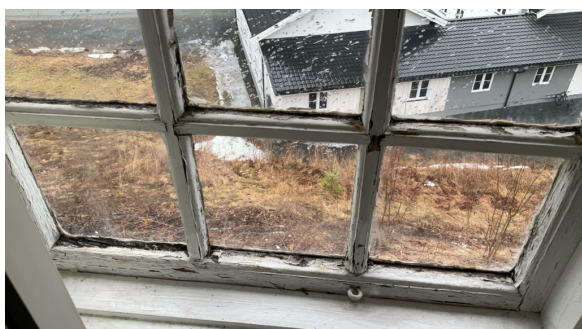
Fuktskade på vindu på bad.

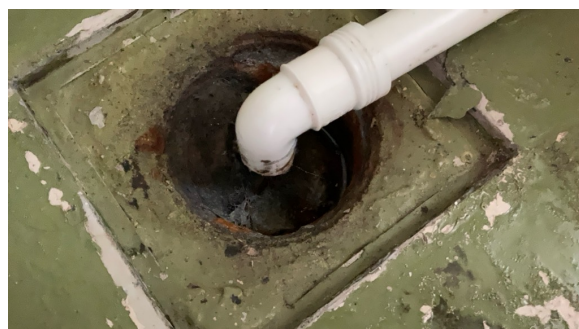
Gammel slik i støpejern.

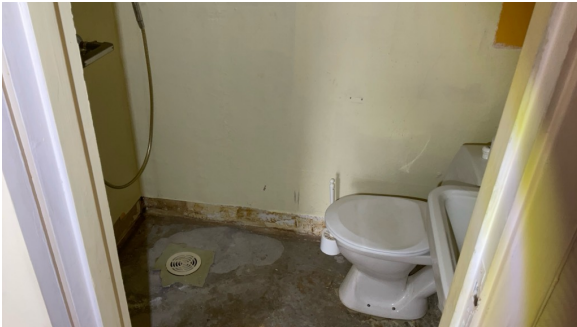
Det er bestemt i ny forskrift at alle våtrom bygget før 1997 skal ha en tilstandsgrad 3 på grunn av forventet levetid er overskredet og stor fare for avvik og skader.

Bad med toalett, vask og dusj på vegg.

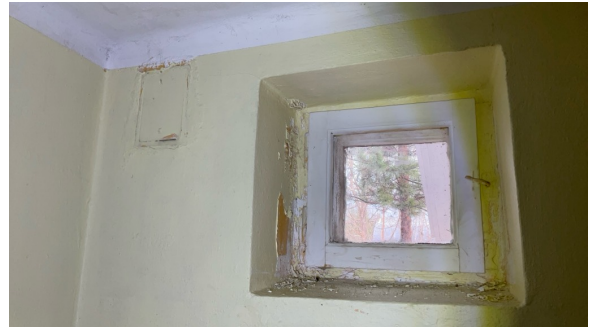
Vindu med innvendig kondensskader,

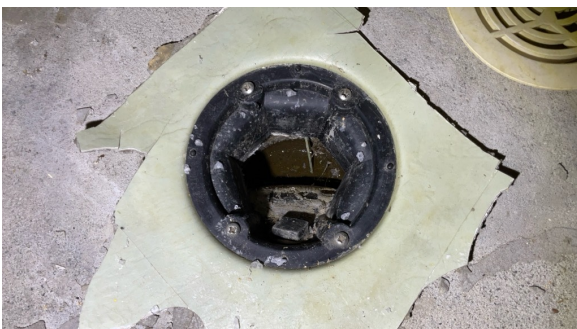
Plastsluk.

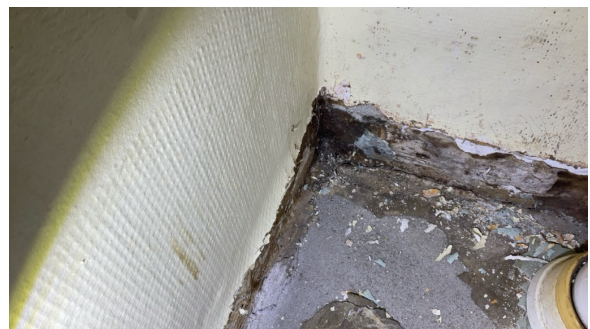
Fukt på bad i overgang gulv/vegg.

Det er synlig fukt i overgang gulv/vegg.

Når bad oppgraderes må det sjekkes hvor fukt kommer fra. Dette må utbedres.

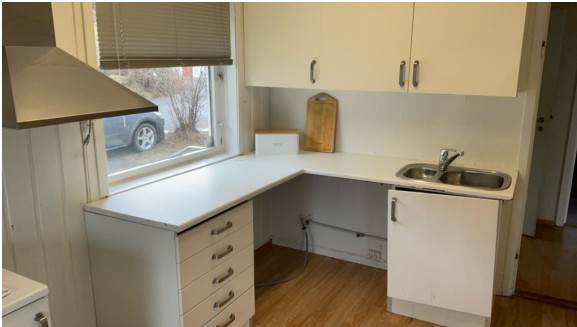
- Det er avvik:
- Kjøkkeninnredningen er av eldre dato, og den mangler bruksfunksjoner/løsninger som er forventet på et kjøkken.

Kjøkken etasjeplan.

- Det er påregnelig med utskiftning/utbedringer av kjøkkeninnredningen.

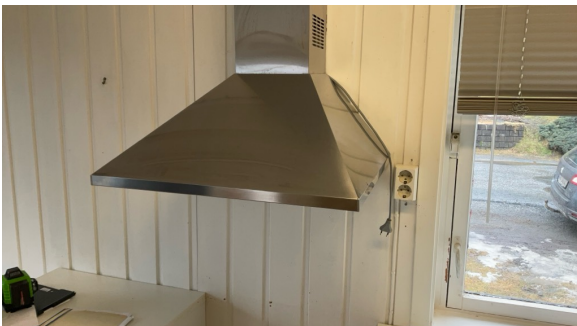
Defekt kjøkkenventilator.

- Ventilatoren må skiftes.

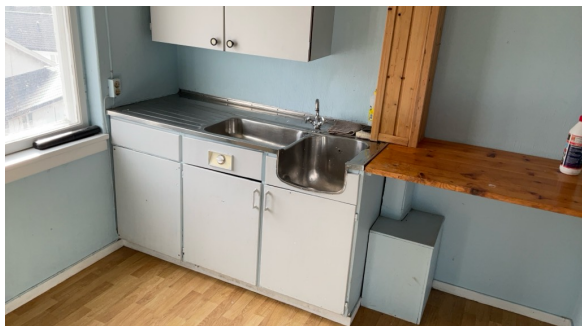
Kjøkken underetasje.

- Det er påregnelig med utskiftning/utbedringer av kjøkkeninnredningen.

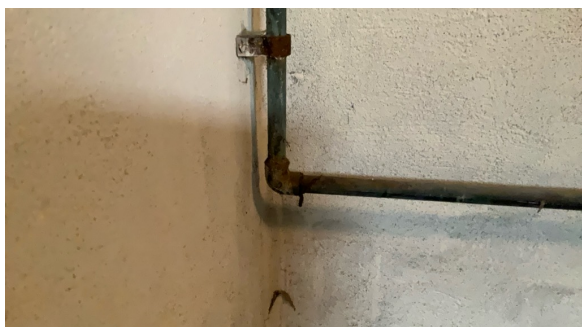
Gamle vannrør i kobber.

- Tidspunkt for utskiftning av vannledninger nærmer seg.
- I forbindelse med oppgradering av våtrom vil det være naturlig med utskiftning av rør.

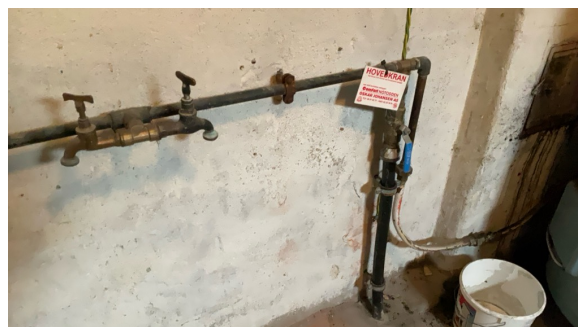
Stoppekran i kjeller.

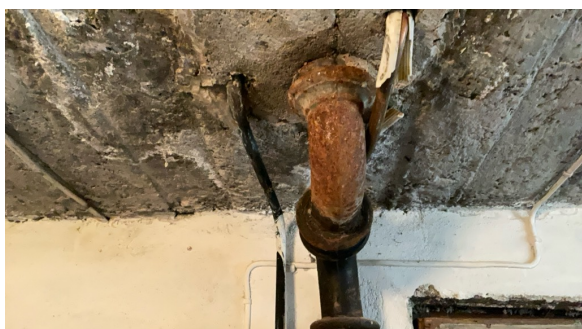
Rust på avløpsrør i støpejern.

- I forbindelse med oppgradering av våtrom vil det være naturlig med utskiftning av rør.
- Tidspunkt for utskiftning av avløpsrør nærmer seg.
- Eldre avløpsrør har blant annet større sannsynlighet for lekkasjer, noe som kan føre til omfattende og kostbare vannskader i boliger.

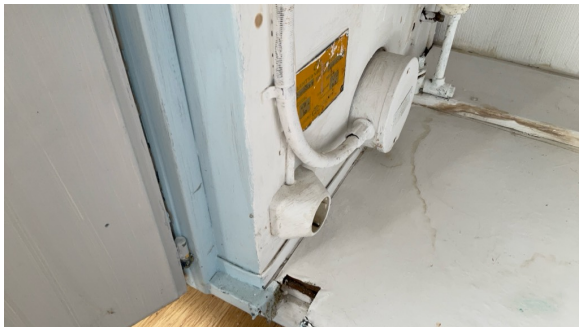
Det er ikke sluk i rommet med kjøkkenbereder.

Ca 20l bereder i kjøkkenbenk i underetasjen.

- Det bør etableres tilfredsstillende avrenning eller lekkasjesikring ved varmtvannstank.
- Det er ikke behov for utbedringstiltak siden tanken fungerer i dag, men ut ifra alder kan skader plutselig oppstå på eldre tanker.

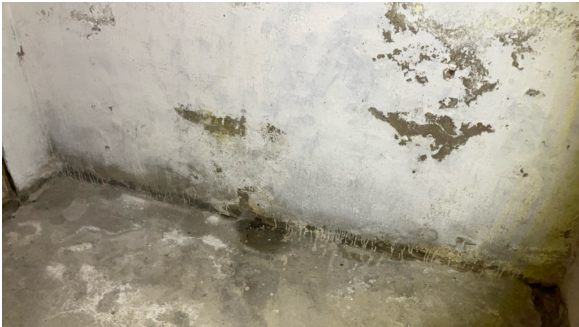
- Det mangler, eller på grunn av alder er det sannsynlig at det mangler, utvendig fuktsikring av grunnmuren ved kjeller/underetasje.
- Siden det er fukt i kjeller, kan det konkluderes med at tiltak gjort med drenering på 1980-tallet har meget begrenset effekt.

Fukt på kjellervegg.

- Fuktsikring av muren må etableres inkl. klemlist.

Det må vurderes om kostnad for oppgradering av drenering er større enn det en får igjen.
Det bør uansett settes en avfukter i kjeller for å redusere fuktigheten.

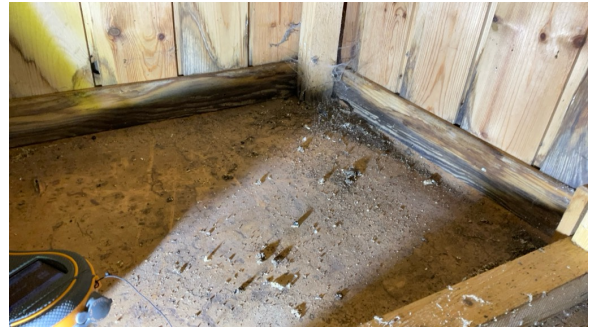
Misfarging på treverk i kjeller.

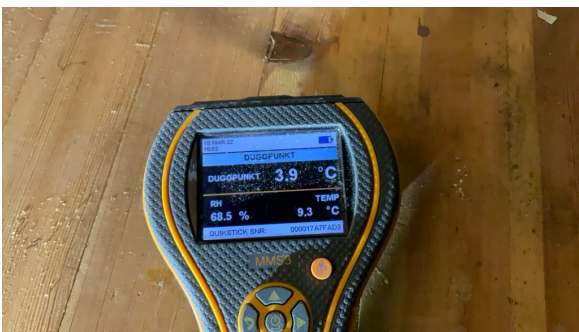
Det er lagt ny knotteplast mot vei på 1980-tallet ifølge eier.
På befaringsstidspunkt ble det målt 68,5% relativ fuktighet ved 9,3°. Dette gir et duggpunkt på 3,9°. Dette er å regne som akseptabelt.

Måling av relati

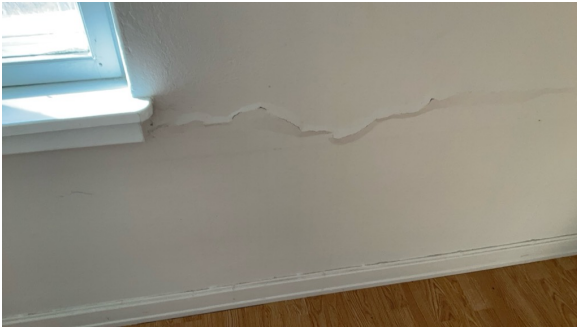
- Det er registrert skråriss som er symptom på setninger.
- Grunnmuren har sprekkdannelser.

Sprekk i mur og fuktsvelling i soverom i underetasjen.

Sprekker må tettes slik art det ikke kommer fukt inn i betongen. Dette kan føre til frostsprengning og utterligere skader.

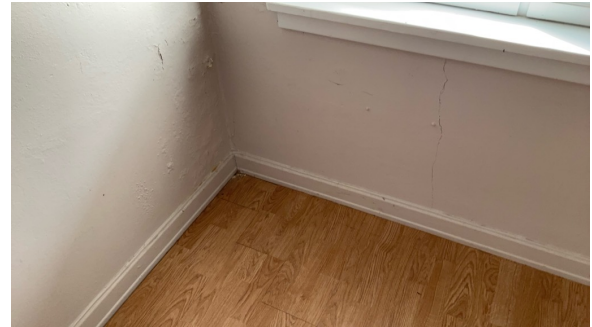
Sprekk i grunnmur/puss på soverom.

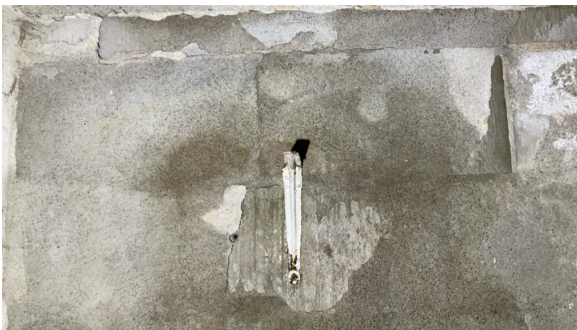
Løs puss på betongblokker i utvendig bod.

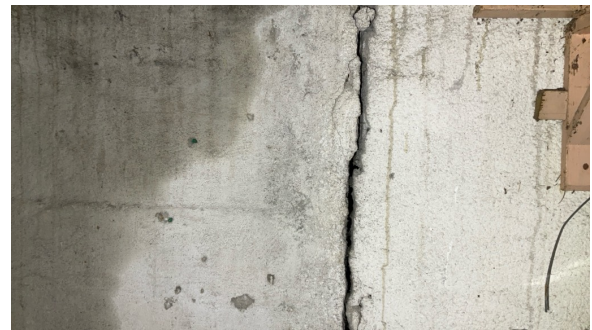
Sprekk i grunnmur.

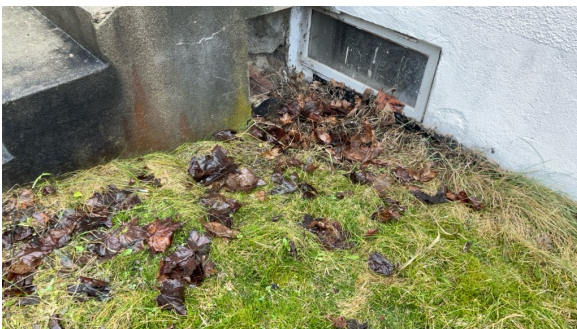
Det er målt 21 cm fall mot grunnmur fra 3 m ut fra yttervegg. Høydeforskjell kan avvike.

Lokalt fall mot grunnmur.

Dersom terreng løftes mot grunnmur, må det støpes lyskasser rundt vinduer til kjeller.
