# Tilstandsrapport

Boligbygg med flere boenheter

Bosmyrveien 5, 4621 KRISTIANSAND S

Rapportdato: 22.01.2026

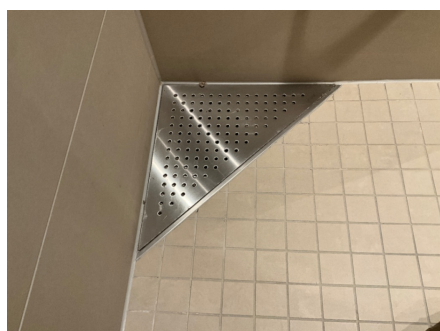
#### TG 0 Sluk, membran og tettesjikt

Det er stålsluk og smøremembran med dokumentert utførelse.

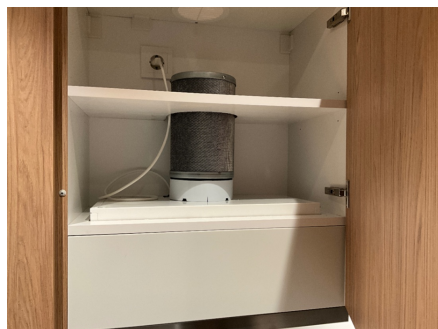
### TG 2 Avtrekk

Det er kjøkkenventilator med kullfilter.

- Det er kun kullfilterventilator på kjøkkenet og heller ikke andre forserte/mekaniske avtrekksløsninger fra kokesonen.

NS3600 stiller som krav at avtrekket ledes ut av bygget.

- Det er vanskelig å etablere andre løsninger.

Det kan være at borettslag/sameie har egne vedtekter som hindrer montering av mekanisk avtrekk fra rommet, anbefalt tiltak må derfor avklares nærmere med styret i borettslag/sameie før det eventuelt kan gjennomføres.
