# Tilstandsrapport

Enebolig

Bekkehøy 9, 2052 JESSHEIM

Befaringsdato: 07.11.2024

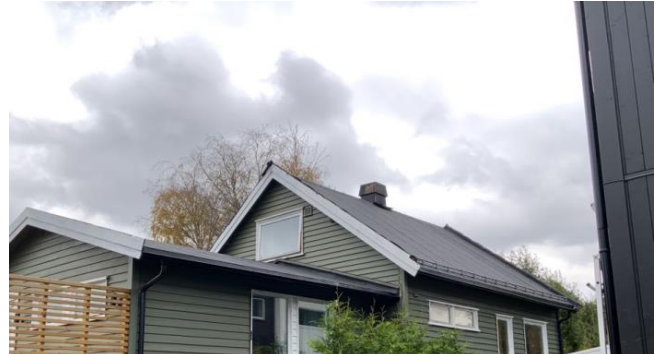
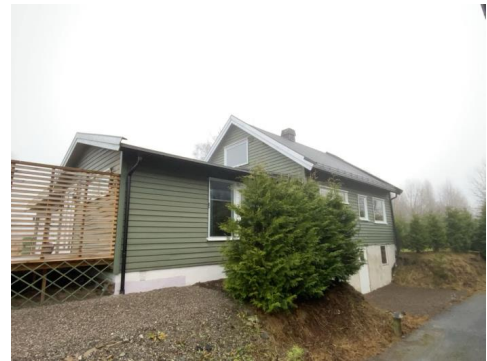
Taktekke av takpapp utført av eier med faglig bakgrunn som taktekker. Takteking anses å ha sin tiltenkte funksjon uten negative avvik utfra alder tatt i betraktning men avslutninger må utbedres. Taktekket er i hovedsak vurdert opp mot alder og gjenværende forventet levetid.

Besiktigelse av taktekke.

Overganger mot vindskier må klemmes samt ferdigstille kledning skli at ikke regnvann og snø finner vei inn i konstruksjoner å forårsaker skader.

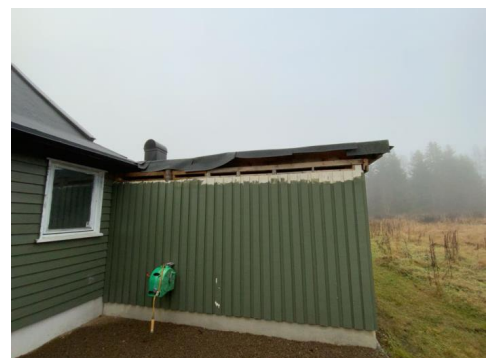
Utbedringer av overganger av taktekke på garasjen bør utføres.

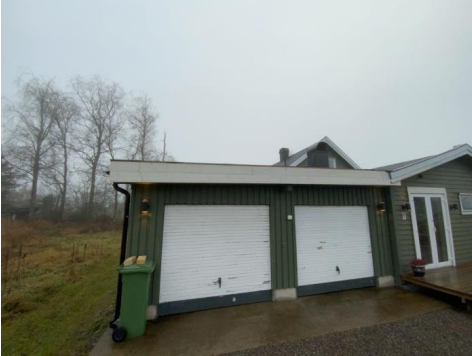
Utbedringer av overganger av taktekke på garasjen bør utføres.

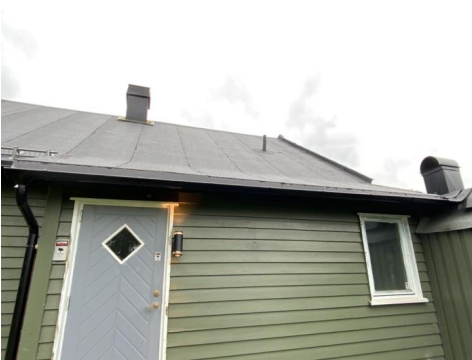
Snøfangere mangler.

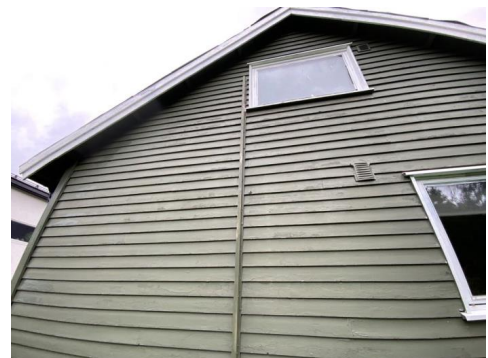
- Det er ingen eller liten lufting i nedre kant av kledning mot grunnmur.
- Det er påvist spredte råteskader i bordkledningen.
- Konstruksjonene har skjevheter.

- Råteskadet trekledning må skiftes ut.
- Det bør foretas tiltak for å bedre lufting av kledningen.
- Lokal utbedring må utføres.

Husvask og overflatebehandling er påregnelig. Lokale utskiftinger kan ikke utelukkes.

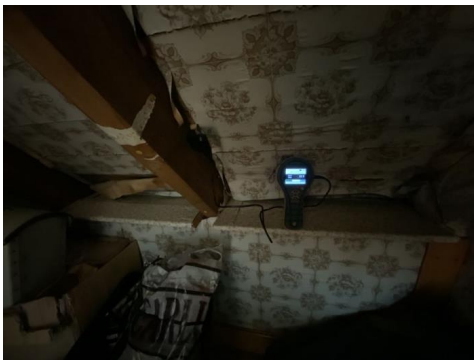
Minimalt med lufting av takkonstruksjon kan føre til kondensproblem over tid på vinterhalvåret med økt varmebelastning og videre skader på undertak og sperrer, men har dog vært fungerende siden byggeår. Kommende behov for lokale utbedringer med evt. påfølgende kostnader tilfaller ny eier. Varmepumpe i loftetasjen bør ikke monteres da dette kan føre til økt kondensproblematikk.

Utført fuktmåling på takspærre i raftekott med tilgang fra soverom i 2.etg/loft. Ingen høy fuktprosent ble påvist på befaringdagen på kontrollpunktet.

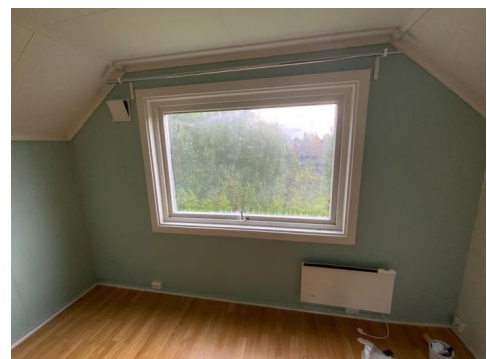
- Det er påvist at enkelte vinduer er vanskelig å åpne/lukke.
- Det er påvist avvik rundt innsetningsdetaljer.
- Det er påvist noen glassruter som er punktert eller sprukne.
- Karmene i vinduer er slitte og det er sprekker i trevirket.

Vindu kan ikke lukkes opp. Mulig punktert glass. Kommende utskifting kan ikke utelukkes på sikt.

- Vinduer med punkterte/sprukne glass må påregnes skiftes ut, enten hele vinduet eller kun selve glassene.
- Vinduer må justeres.
- Det må påregnes noe vedlikehold og at enkelte vinduer må skiftes ut.
- Det må foretas lokal utbedring.

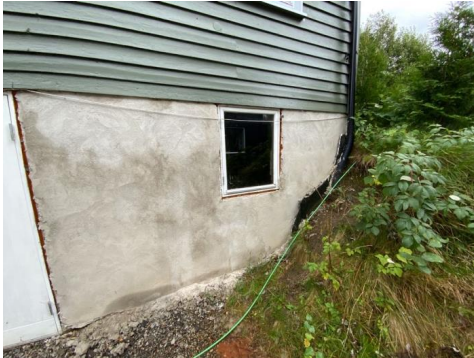
Manglende belisting på kjellervinduer.

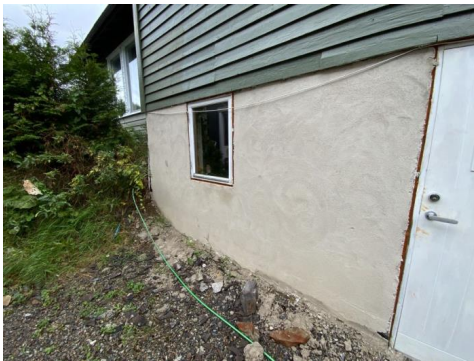
Manglende belisting på kjellervinduer.

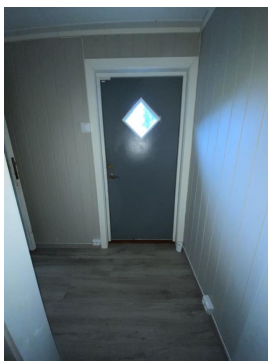
- Det er påvist avvik rundt innsettingsdetaljer.
- Karmene i dører er værslitte utvendig og det er sprekker i treverket.

Synlig elde.

- Det må foretas lokal utbedring.
- Det bør gjøres tiltak for å lukke avviket.

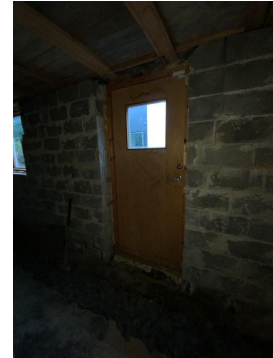
Synlig elde og manglende belisting.

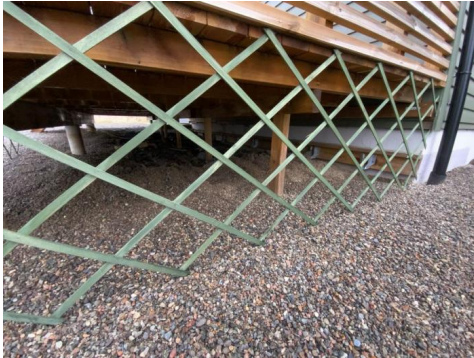
Avstivning er terrassen direkte på grunn og bør holdes under oppsikt med tanke på fuktbelastning. Tiltent bærende funksjon for øvrig. Kommende utbedringer er påregnelig.

Ved kommende behov for utbedringer tilfaller dette ny eier. Rekkverk bør avstives.

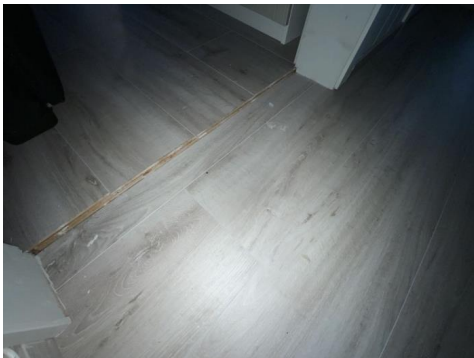
Stedvis manglende avslutninger på belistning og overflater generelt.

Lokale utbedringer er påregnelig.

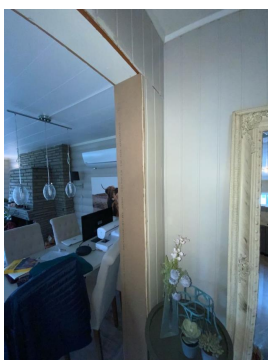
Stedvis manglende avslutninger på belistning og overflater generelt.

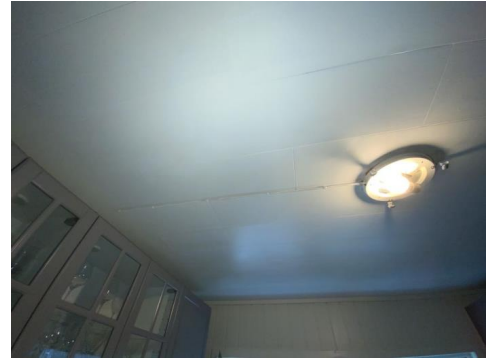
Tegn til skader på overflater etter antatt tidligere lekkasjer fra tak før nytt taktekke ble byttet.

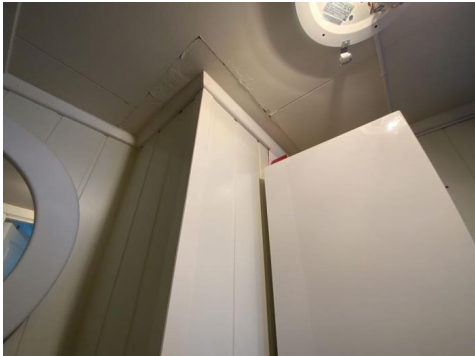
Pipeløp gjennom soverom og toalett har tildekket sider og må fjernes før evt. bruk av pipeløp.

- Det må monteres ildfast plate under/foran ildsted.
- Det bør foretas nærmere undersøkelser av pipeløp.

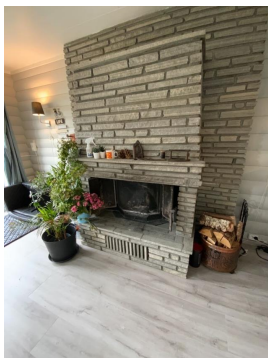
Besiktigelse av ildsted.

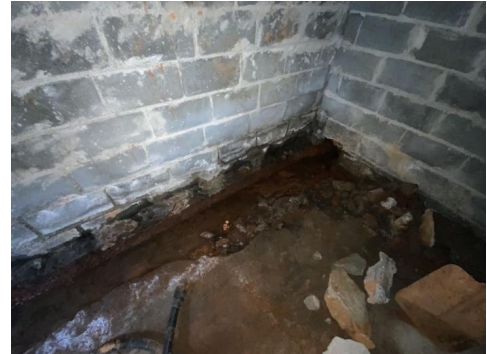
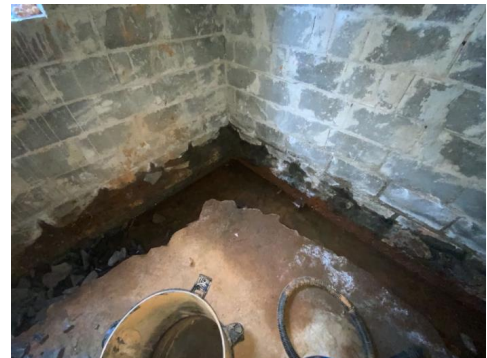
- Det er konstatert høyt fuktnivå og synlig skade i vegg.

Synlig vann i kjeller.

Utvendig eller innvendig drenskum e.l bør opparbeides med pumpe for senkning av grunnvannsnivå. Pris må innhentes.

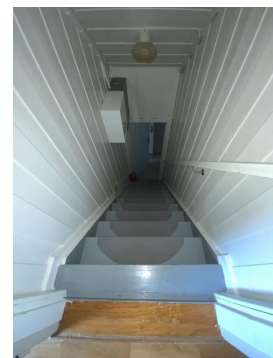
Besiktigelse av trappeløp.

- Håndløper må monteres på vegg for å tilfredsstillende krav på byggetidspunktet.

Overflatebehandling er påregnelig.

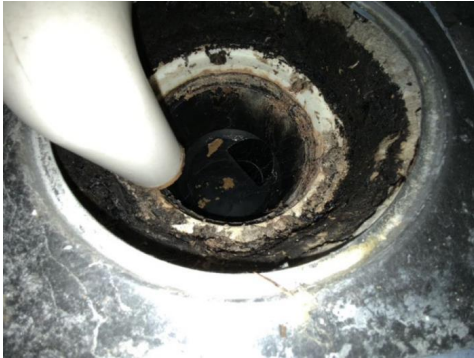
Kontroll av sluk.

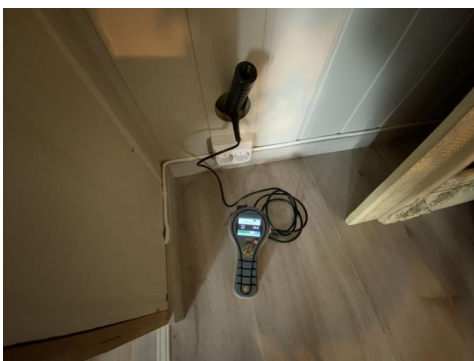
Hulltaking er foretatt uten å påvise unormale forhold. Hulltaking er foretatt ved/i stue.

Utført hulltaking.

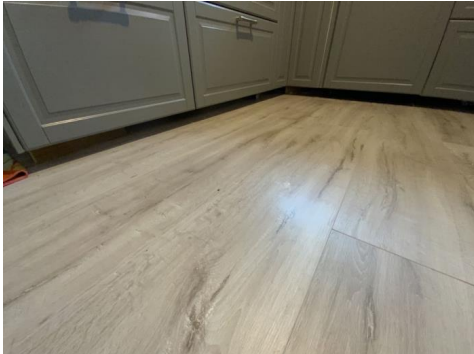
Sokler mangler og må opparbeides.

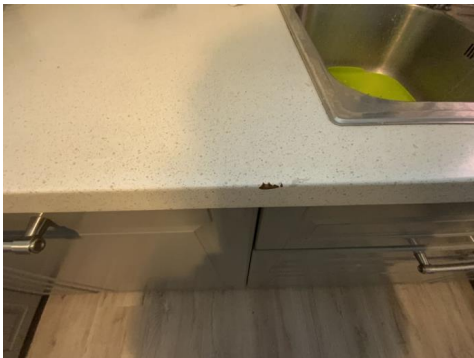
- Det er påvist skader på overflater/kjøkkeninnredning utover normal slitasjegrad.

Skade på benkeplate.

- Det må påregnes lokal utbedring/utskiftning.

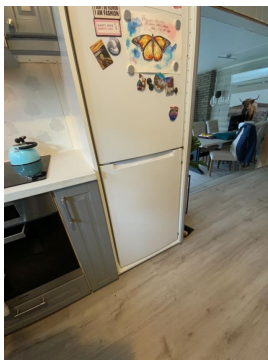
Front på integrert kjøleskap mangler. Noe lyd fra kjølfrys.

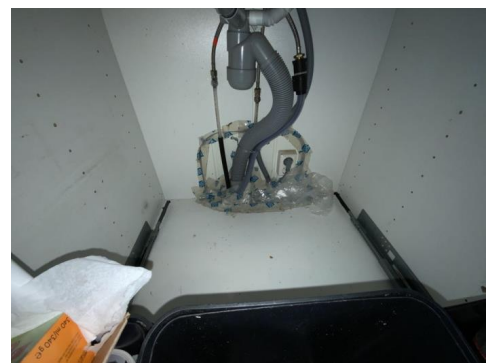
Rørpropplegg av eldre kobberør. Røranlegget er ikke kontrollert av den grunn at dette krever spesielt utstyr og kompetanse. Med tanke på alder og materialvalg ansees rør som tilfredsstillende men kommende modernisering av rørpropplegg kan heller ikke utelukkes på sikt. Ingen negative avvik observert, og/eller opplyst av eier. Waterguard i benkeskap på kjøkken bør etableres for god sikring av lekkasjevann.

Besiktigelse av rørpropplegg.

- I forbindelse med oppgradering av våtrom vil det være naturlig med utskiftning av rør.
- Det er ikke behov for utbedringstiltak siden anlegget fungerer i dag, men ut ifra alder kan skader plutselig oppstå på eldre anlegg.

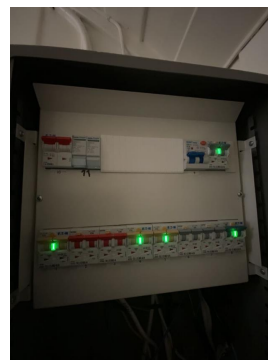
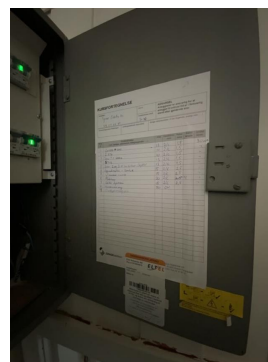
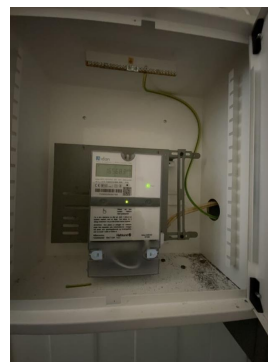
**Ja Da det ikke foreligger samsvarserklæring og alder på store deler av anlegget er over 20 år oppfordres det til å utføre en el-kontroll på boligen på for faktisk tilstand. Utbedringer av evt.**

**underliggende avvik og mangler tilfaller ny eier. Brannfuging av ledningsføring i skapet må fuges og tilfaller ny eier.**

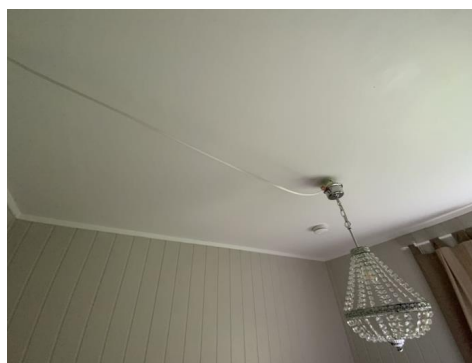
Lampeledning på soverom i 1.etg må festes.

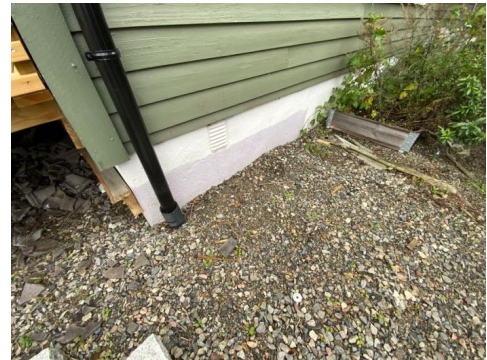
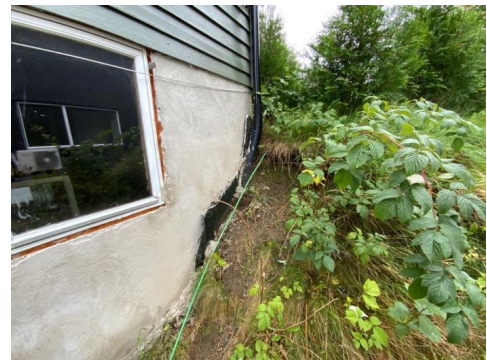
Drenering: Grunnet skjult i byggegrunn er materialvalg ikke mulig å konstatere. Drenering ble kontrollert fra bakkeplan der det ukjent for undertegnende vdr. dreneringens tilstand videre under grunn. Ingen synlig fuktsikring på kontrollstedene dog stedvis synlig.

Kontroll av drenering/fuktsikring.

- Fuktsikring av muren må etableres inkl. klemlist.
- Tiltak for redrenering rundt boligen kan ikke utelukkes.

- Overvåk tilstanden jevnlig. For å få tilstandsgrad 0 eller 1 må dreneringen skiftes ut, men tidspunktet for når dette er nødvendig er vanskelig å si noe om.

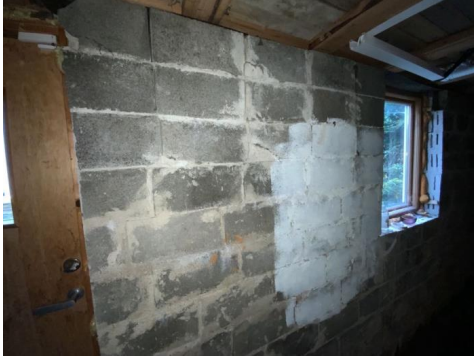
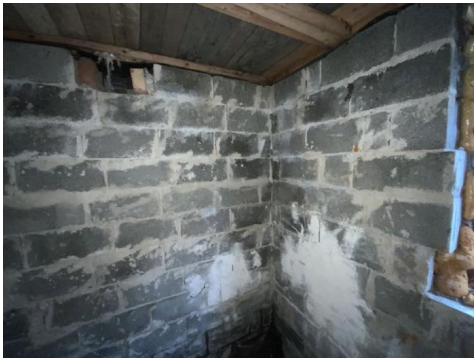
- Det er registrert skråriss som er symptom på setninger.
- Grunnmuren har sprekke dannelser.
- Det er avvik:

Synlige riss i grunnmur.

Det er ingen umiddelbar fare slik som grunnmur står i dag, men det må utføres lokale utbedringer før konstruksjonen lukkes ytterligere.
