Bekkehøy 9, 2052 JESSHEIM

**Eldre, påbygget enebolig i
utkanten av Jessheim sentrum.**

Befaringsdato: 07.11.2024

Tilstandsrapport

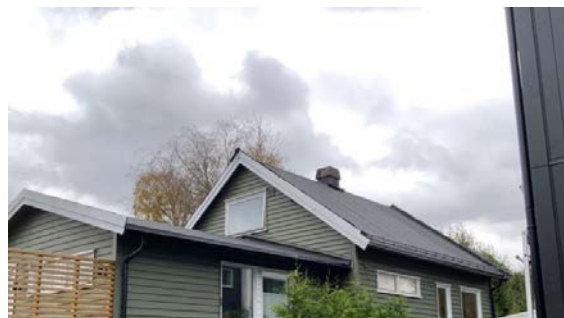
Taktekke av takpapp utført av eier med faglig bakgrunn som taktekker. Taktekking anses å ha sin tiltenkte funksjon uten negative avvik utfra alder tatt i betraktning men avslutninger må utbedres. Taktekket er i hovedsak vurdert opp mot alder og gjenværende forventet levetid.

Besiktigelse av taktekke.

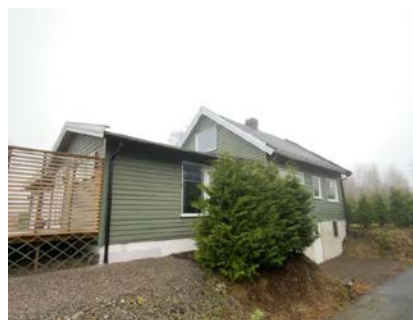
Besiktigelse av taktekke.

Overganger mot vindskier må klemmes samt ferdigstille kledning skli at ikke regnvann og snø finner vei inn i konstruksjoner å forårsaker skader.

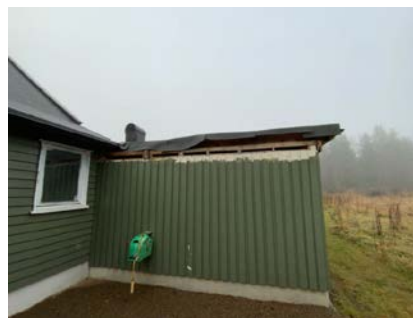
Utbedringer av overganger av taktekke på garasjen bør utføres.

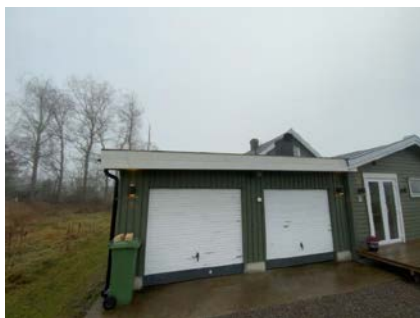
Utbedringer av overganger av taktekke på garasjen bør utføres.

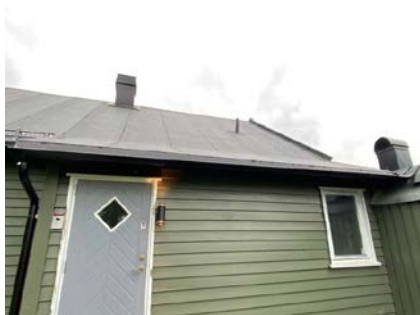
Snøfangere mangler.

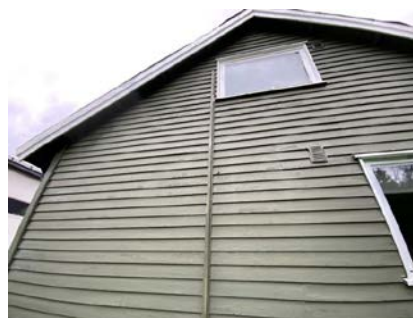
- Det er ingen eller liten lufting i nedre kant av kledning mot grunnmur.
- Det er påvist spredte råteskader i bordkledningen.
- Konstruksjonene har skjevheter.

Husvask og overflatebehandling er påregnelig. Lokale utskiftinger kan ikke utelukkes.

- Råteskadet trekledning må skiftes ut.
- Det bør foretas tiltak for å bedre lufting av kledningen.
- Lokal utbedring må utføres.

Musebånn bør opparbeides for forhindring av mus e.l inn i konstruksjonen.

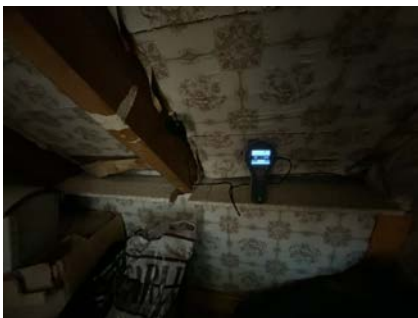
Utført fuktmåling på takspærre i raftekott med tilgang fra soverom i 2.etg/loft. Ingen høy fuktprosent ble påvist på befaringdagen på kontrollpunktet.

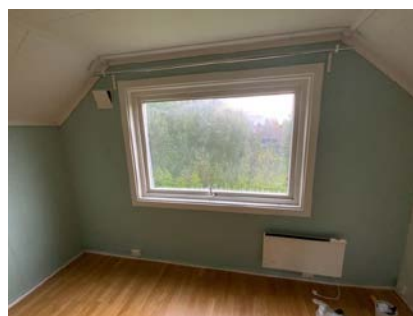
- Det er påvist at enkelte vinduer er vanskelig å åpne/lukke.
- Det er påvist avvik rundt innsettsdetaljer.
- Det er påvist noen glassruter som er punktert eller sprukne.
- Karmene i vinduer er slitte og det er sprekker i trevirket.

Vindu kan ikke lukkes opp. Mulig punktert glass. Kommende utskifting kan ikke utelukkes på sikt.

- Vinduer med punkterte/sprukne glass må påregnes skiftes ut, enten hele vinduet eller kun selve glassene.
- Vinduer må justeres.
- Det må påregnes noe vedlikehold og at enkelte vinduer må skiftes ut.
- Det må foretas lokal utbedring.

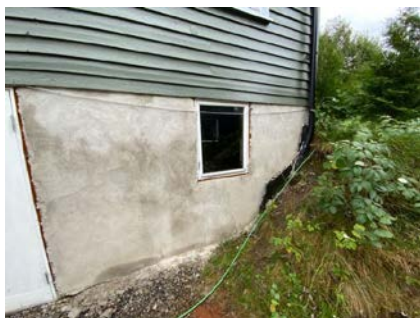
Manglende belistning på kjellervinduer.

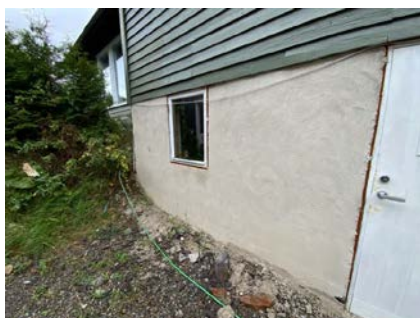
Manglende belistning på kjellervinduer.

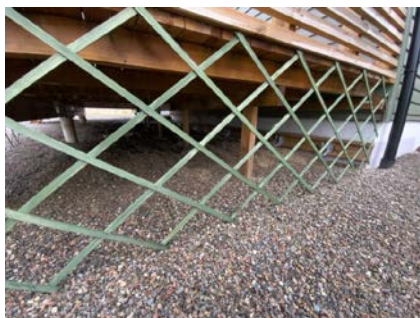
Avstivning er terrassen direkte på grunn og bør holdes under oppsikt med tanke på fuktbelastning. Tiltent bærende funksjon for øvrig. Kommende utbedringer er påregnelig.

Ved kommende behov for utbedringer tilfaller dette ny eier. Rekkverk bør avstives.

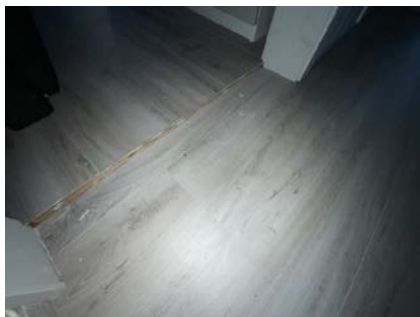
Stedvis manglende avslutninger på belistning og overflater generelt.

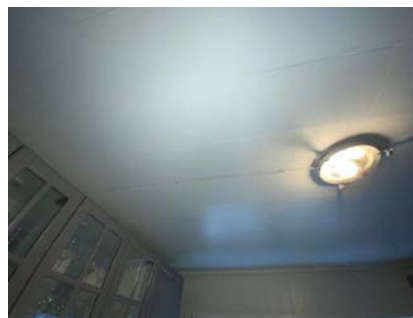
Tegn til skader på overflater etter antatt tidligere lekkasjer fra tak før nytt taktekke ble byttet.

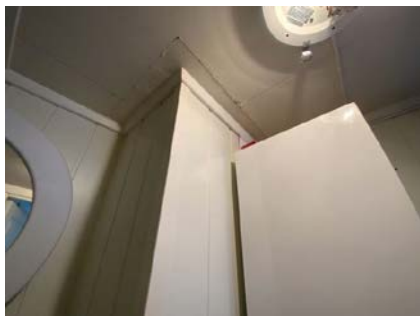
Pipeløp gjennom soverom og toalett har tildekket sider og må fjernes før evt. bruk av pipeløp.

- Det må monteres ildfast plate under/foran ildsted.
- Det bør foretas nærmere undersøkelser av pipeløp.

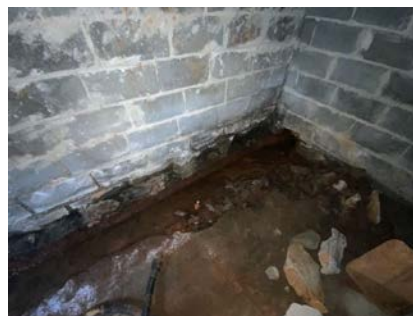
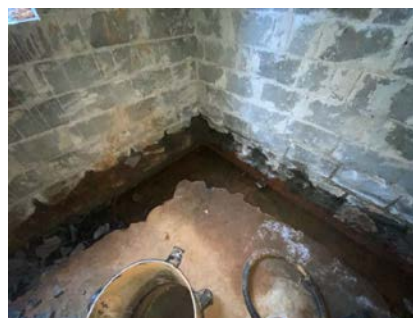
Det foreligger skaderapport datert 06.09.2023 for vannlekkasje. Bakenforliggende årsak: Vanninntrengning fra grunn, vannet presser seg opp i plate grunnet høyt grunnvann etter kraftig og mye regn i august . Dette er en grovkjeller uten følgeskader. Ta kontakt med megler for ytterligere spørsmål.

- Det er konstatert høyt fuktnivå og synlig skade i vegg.

Synlig vann i kjeller.

Utvendig eller innvendig drenekum e.l bør opparbeides med pumpe for senkning av grunnvannsnivå. Pris må innhentes.

Kostnadsestimat: Over 300 000

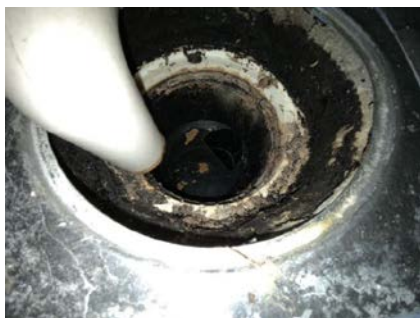
Kontroll av sluk.

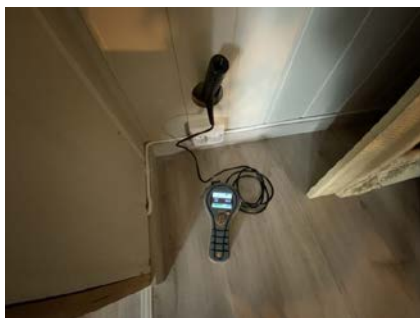
Hulltaking er foretatt uten å påvise unormale forhold. Hulltaking er foretatt ved/i stue.

Utført hulltaking.

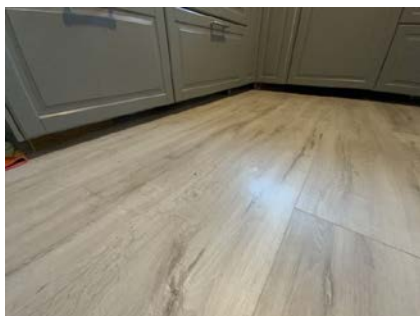
Sokler mangler og må opparbeides.

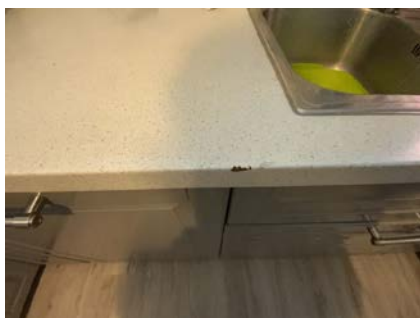
Skade på benkeplate.

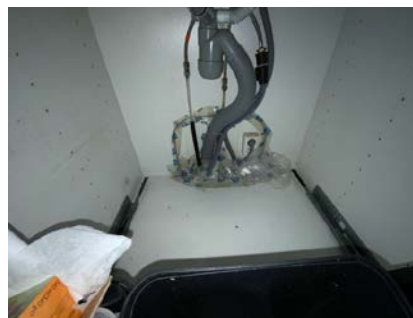
Besiktigelse av røropplegg.

- I forbindelse med oppgradering av våtrom vil det være naturlig med utskifting av rør.
- Det er ikke behov for utbedringstiltak siden anlegget fungerer i dag, men ut ifra alder kan skader plutselig oppstå på eldre anlegg.

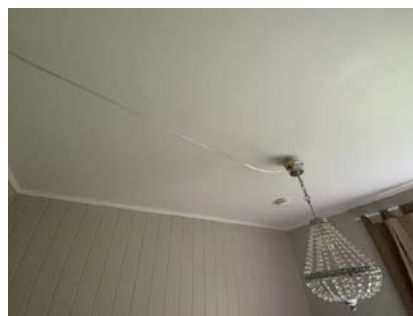
Lampeledning på soverom i 1.etg må festes.

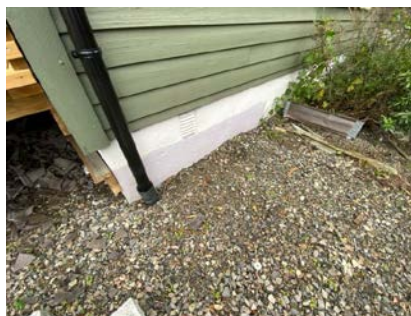
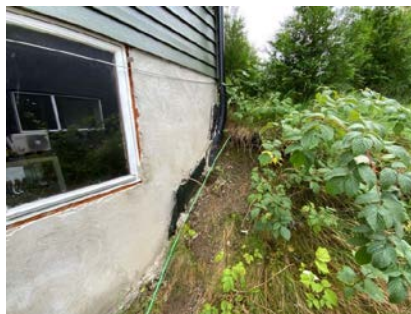
Kontroll av drenering/fuktsikring.

- Fuktsikring av muren må etableres inkl. klemlist.
- Tiltak for redrenering rundt boligen kan ikke utelukkes.

- Overvåk tilstanden jevnlig. For å få tilstandsgrad 0 eller 1 må dreneringen skiftes ut, men tidspunktet for når dette er nødvendig er vanskelig å si noe om.

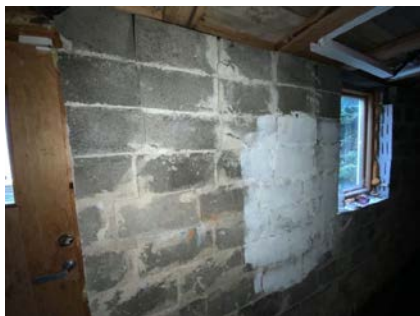
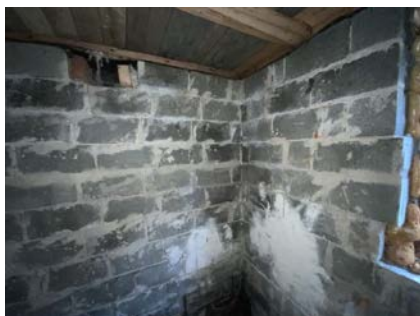
Synlige riss i grunnmur.

Det er ingen umiddelbar fare slik som grunnmur står i dag, men det må utføres lokale utbedringer før konstruksjonen lukkes ytterligere.
