# Tilstandsrapport

📍 Bekkehøy 9, 2052 JESSHEIM

# gnr. 117, bnr. 114

Rapportdato: 10.10.2023

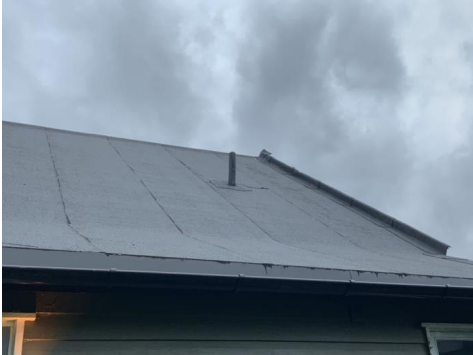
Ventilhatt mangler. Isbord med blikk må etableres.

Avslutningsblekk mot vindskier og isbord må utbedres før vinter/2023.

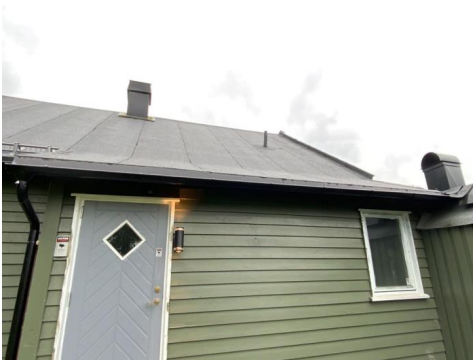
Snøfangere mangler.

- Det er påvist avvik i beslagløsninger.
- Det mangler snøfangere på hele eller deler av taket, men det var ikke krav om dette på byggemeldingstidspunktet.
- Det er ikke tilfredsstillende bortledning av vann fra taknedløp ved grunnmur.
- Det mangler tilfredsstillende adkomst til pipe for feier.

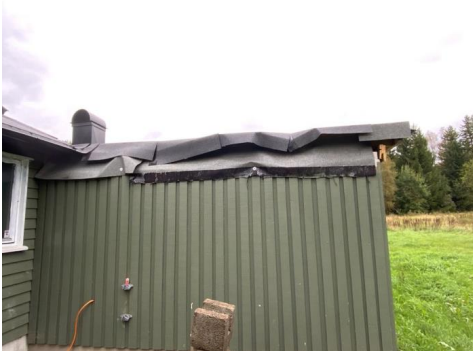
Avslutninger bør utbedres.

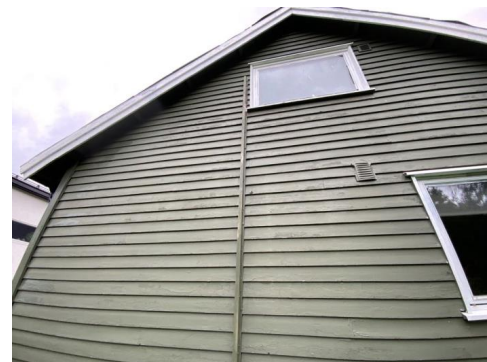
Husvask og overflatebehandling er påregnelig. Lokale utskiftinger kan ikke utelukkes.

- Konstruksjonene har skjevheter.
- Det er påvist spredte råteskader i bordkledningen.
- Det er ingen eller liten lufting i nedre kant av kledning mot grunnmur.

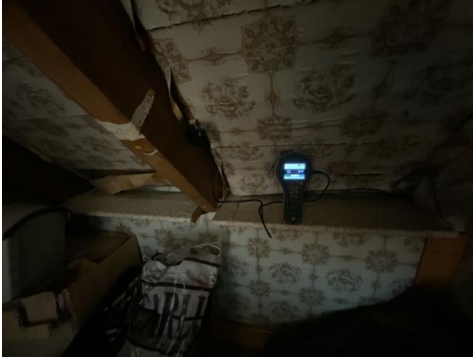
Utført fuktmåling på takspærre i raftekott med tilgang fra soverom i 2.etg/loft. Ingen høy fuktprosent ble påvist på befaringdagen på kontrollpunktet.

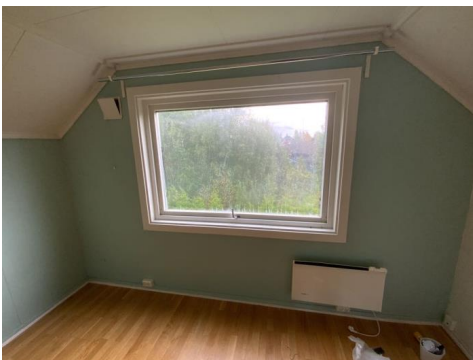
Vindu kan ikke lukkes opp. Mulig punktert glass. Kommende utskifting kan ikke utelukkes på sikt.

- Det er påvist avvik rundt innsettsdetaljer.
- Karmene i vinduer er slitte og det er sprekker i trevirket.
- Det er påvist noen glassruter som er punktert eller sprukne.
- Det er påvist at enkelte vinduer er vanskelig å åpne/lukke.

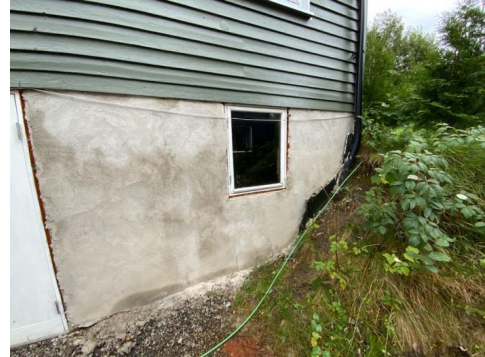
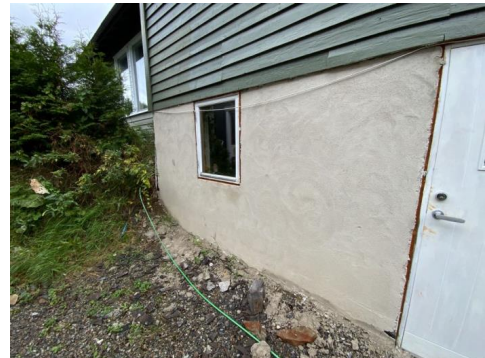
Manglende belistning på kjellervinduer.

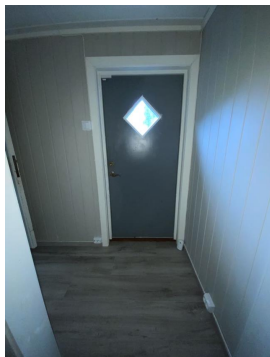
Synlig elde.

- Det er påvist avvik rundt innsettsdetaljer.
- Karmene i dører er værslitte utvendig og det er sprekker i trevirket.

- Det må foretas lokal utbedring.
- Det bør gjøres tiltak for å lukke avviket.

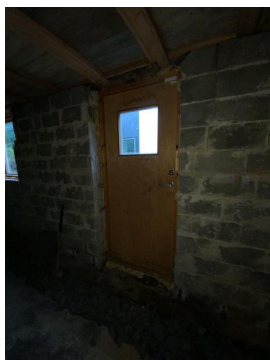
Synlig elde og manglende belisting.

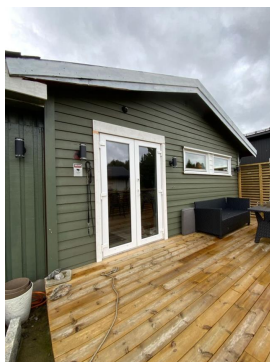
Høyde opp fra terrasse til terskel er noe lav der metallrist bør felles ned for tilfredsstillende avrenning.

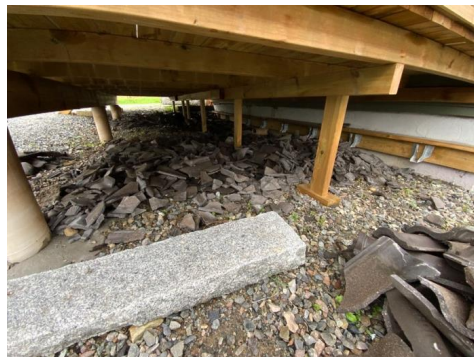
Terrasse med utgang fra stue på ca. 17 m<sup>2</sup>. Trekonstruksjon med normal bruksslitasje og tiltenkt funksjon. Terrassen er noe underdimensjonert der utbedringer av midtfundament er påregnelig.

Avstivning er bygget direkte på grunn og bør holdes under oppsikt. Kommende utbedringer er påregnelig.

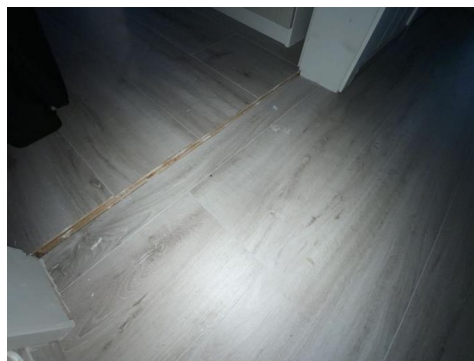
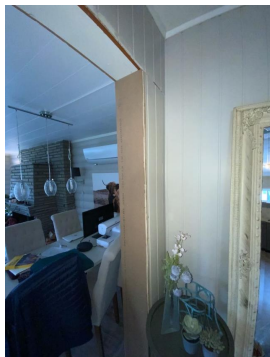
Stedvis manglende avslutninger på belisting og overflater generelt.

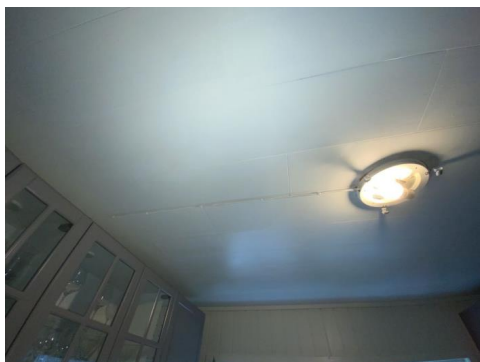
Tegn til skader på overflater etter antatt tidligere lekkasjer fra tak før nytt taktekke ble byttet.

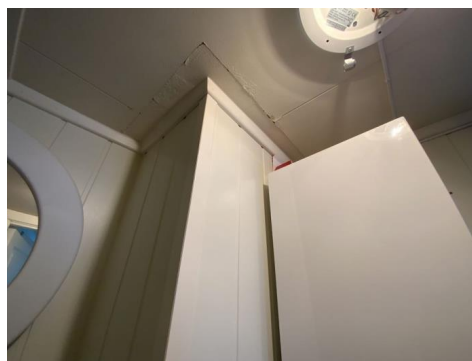
Pipeløp gjennom soverom og toalett har tildekket sider og må fjernes før evt. bruk av pipeløp.

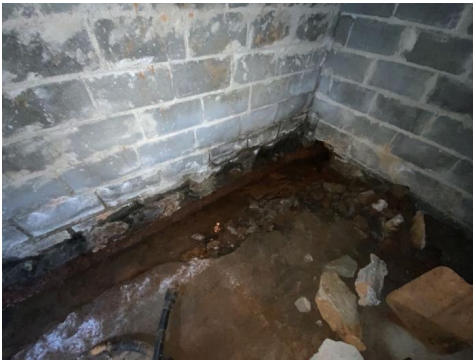
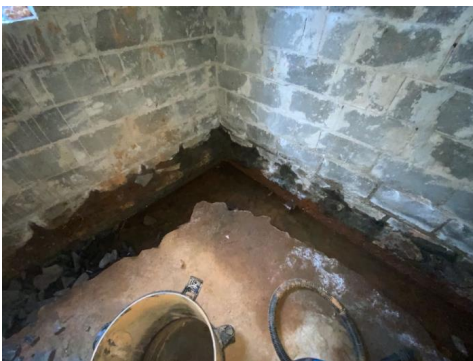
Synlig vann i kjeller.

- Det er konstatert høyt fuktnivå og synlig skade i vegg.

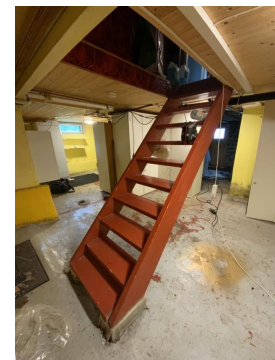
Malt tretrapp til kjeller fra byggeår. Trapp fremstår med tiltenkt funksjon men tilfredsstillende ikke tekniske forskrifter. Rekkverk i trapp mangler.

- Åpninger er såpass store at det ut ifra sikkerhetsmessige forhold anbefales å lage mindre åpninger.
- Rekkverk må monteres for å lukke avviket.

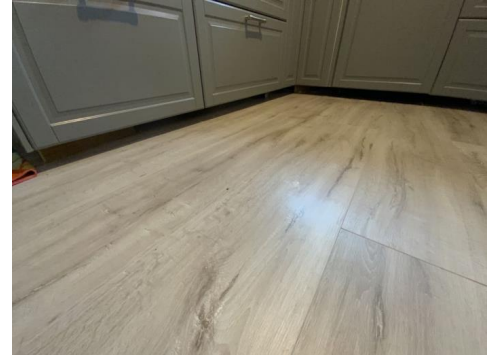
Sokler mangler og må opparbeides.

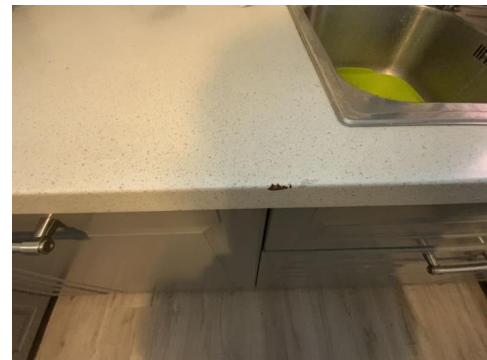
Skade på benkeplate.

- Det er påvist skader på overflater/kjøkkeninnredning utover normal slitasjegrad.

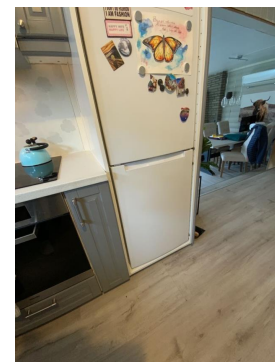
Front på integrert kjøleskap mangler. Noe lyd fra kjøøl/frys.

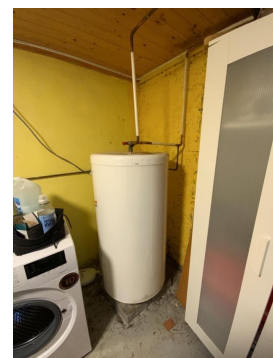
Det er avvik:  
Det er påvist at varmtvannstank er over 20 år

Varmtvannsbereder ca. 200 L fra 1992 plassert i kjeller. Rom med sluk for lekkasjevann. Normalt vil fabrikkår indikere tilstanden og samtidig forventet levetid ut fra en gjennomsnittsbetraktning.

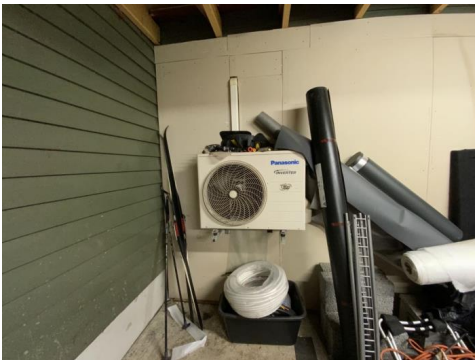
Det er avvik:  
Aggregat er plassert garasjen og bør evt. flyttes utvendig.

Varmepumpe fra ukjent årstall. Varmepumpe har ikke fast tilkobling på strøm og bør utbedres. Jevnlig service er anbefalt for god ivaretagelse. Ev.t kommende vedlikehold tilfaller ny eier. Aggregat er plassert i garasjen og bør flyttes ut til friluft for økt luftmengde.

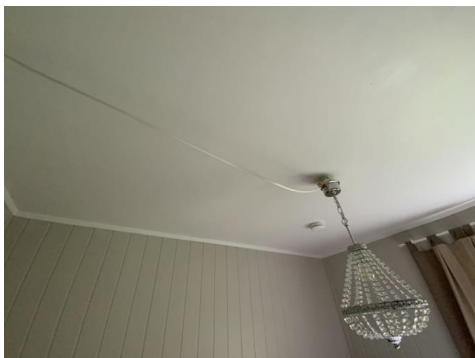
Lampeledning på soverom i 1.etg må festes.

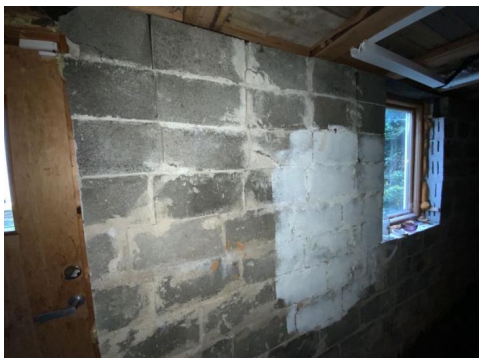
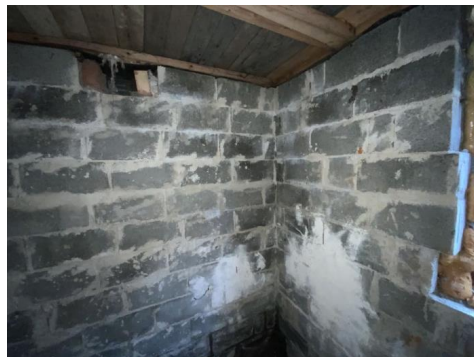
Det er avvik:  
Det er registrert skråriss som er symptom på setninger.  
Grunnmuren har sprekkeformasjoner.

Synlige riss i grunnmur.
