Tilstandsrapport

Fritidsbolig
  Nordre Ifarnesveg 66, 2428 SØRE OSEN
  TRYSIL kommune
  gnr. 76, bnr. 161

Befaringsdato: 21.08.2024

Oppdragsnr.: 14566-1696

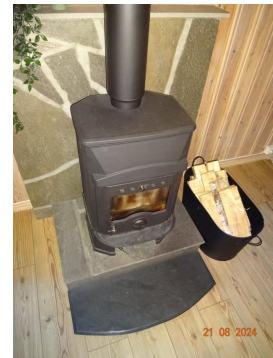
TG 1 Pipe og ildsted

Stålpipes.
Peisovn i stue.
Gnistsikring utført med steinplate under ildsted.

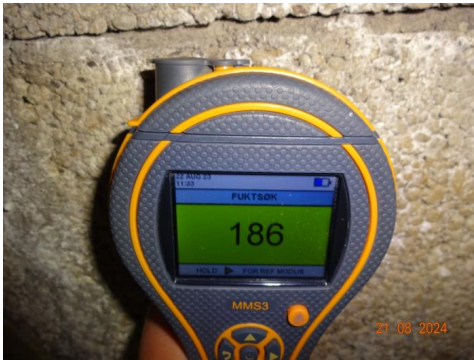
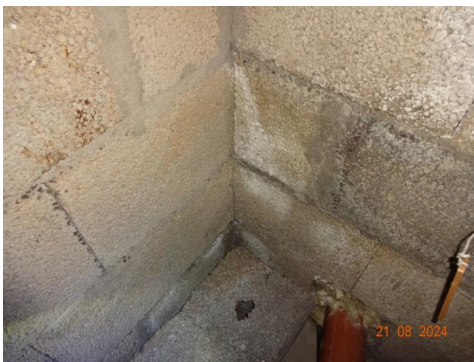
TG 2 Rom Under Terreng

- Det er påvist indikasjoner på noe fuktgjennomtrenging inn i kjellermur. Steder med saltutslag på kjelleryttervegger, etter fuktgjennomgang i veggene. Saltutslag dannes når fuktighet trenger gjennom murkonstruksjoner og transporterer saltmineraler ut til overflaten. Når vannet fordampes blir det krystalliserte saltet liggende igjen på overflaten av murverket eller betongen. Det er foretatt fuktsøk med fuktindikator i kjeller. Ved bruk av fuktindikator ble det målt fuktvariasjoner.

- Det påviste fuktnivå gir grunn til å overvåke konstruksjonen jevnlig for å se utvikling over tid, og eventuelt foreta tiltak for å unngå fuktskader.

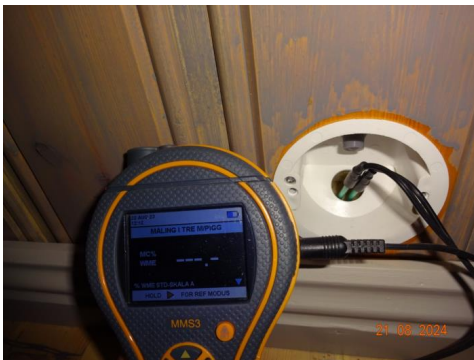
! TG 1 Tilliggende konstruksjoner våtrom

Det er tidligere utført hulltaking nederst på delevegg mot våtsonen. Ved bruk av fuktmåler på befaringsdagen ble det ikke registrert unormale verdier.

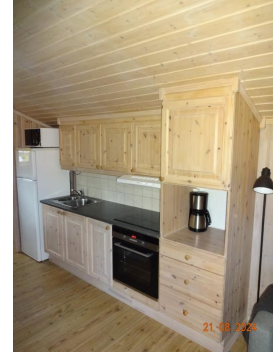
! TG 1 Overflater og innredning

Innredning fra ca.2005
Kjøkkeninnredning med laminert benkeplate, ettgreps blandebatteri, kitchenboard over kjøkkenbenk, to rustfrie kummer, over og underskap, speil fronter og skuffer.
Integrert koketopp og stekeovn.

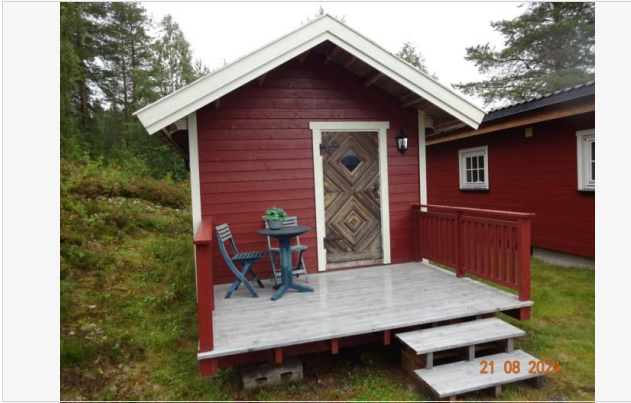
Frittliggende utebod

Svertesopp i undertak ved inngang.
Noe skjevheter i fundament og bjelkelag.
Terrenget heller i mot fundamentene. Dette er avvik fra dagens krav. Anbefalt fall på terreng er 1:50. Regnvann og smeltevann må ikke renne inn mot bygningen.

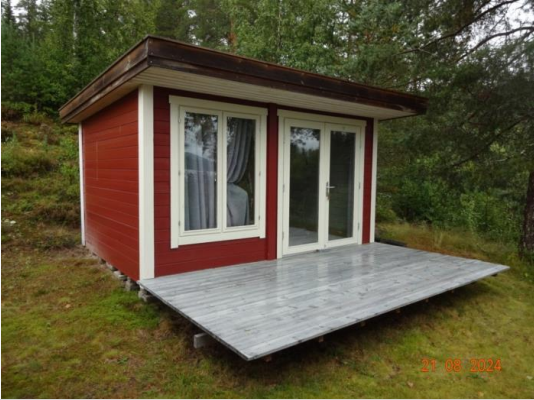
Redskapsbod

Det er påvist fuktmerker i undertak i gesims. Ved bruk av fuktmåler ble det registrert forhøyede verdier.
Noe skjevheter i takkonstruksjon.
Terrenget heller i mot fundamentene. Dette er avvik fra dagens krav. Anbefalt fall på terreng er 1:50. Regnvann og smeltevann må ikke renne inn mot bygningen.
