Tilstandsrapport

Fritidsbolig
  Nordre Ifarnesveg 66, 2428 SØRE OSEN
  TRYSIL kommune
  gnr. 76, bnr. 161

Befaringsdato: 21.08.2024

Rapportdato: 03.09.2024

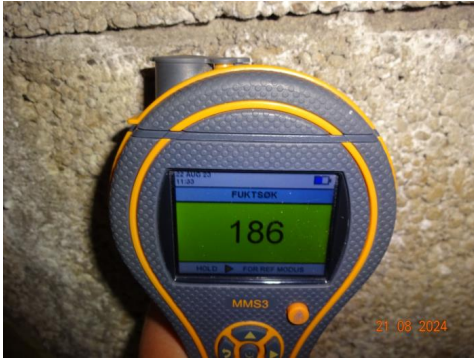
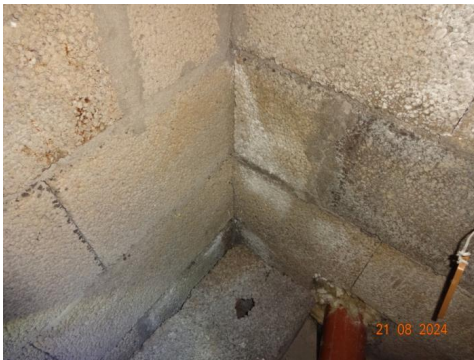
TG 2 Rom Under Terreng

- Det er påvist indikasjoner på noe fuktgjennomtrenging inn i kjellermur.
Steder med saltutslag på kjelleryttervegger, etter fuktgjennomgang i veggene.
Saltutslag dannes når fuktighet trenger gjennom murkonstruksjoner og transporterer saltmineraler ut til overflaten. Når vannet fordampes blir det krystalliserte saltet liggende igjen på overflaten av murverket eller betongen.
Det er foretatt fuktsøk med fuktindikator i kjeller. Ved bruk av fuktindikator ble det målt fuktvariasjoner.

- Det påviste fuktnivå gir grunn til å overvåke konstruksjonen jevnlig for å se utvikling over tid, og eventuelt foreta tiltak for å unngå fuktskader.

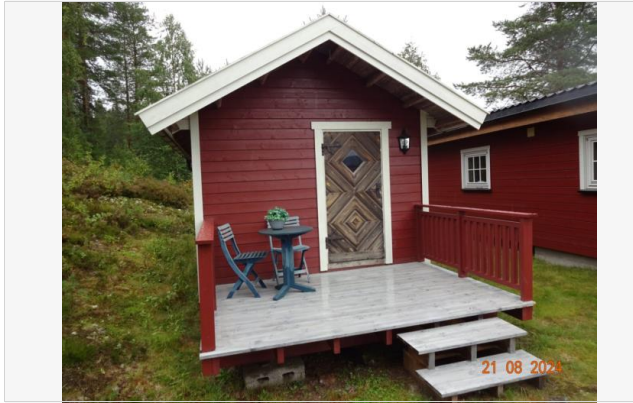
Frittliggende utebod

Svertesopp i undertak ved inngang.
Noe skjevheter i fundament og bjelkelag.
Terrenget heller i mot fundamentene. Dette er avvik fra dagens krav. Anbefalt fall på terreng er 1:50. Regnvann og smeltevann må ikke renne inn mot bygningen.

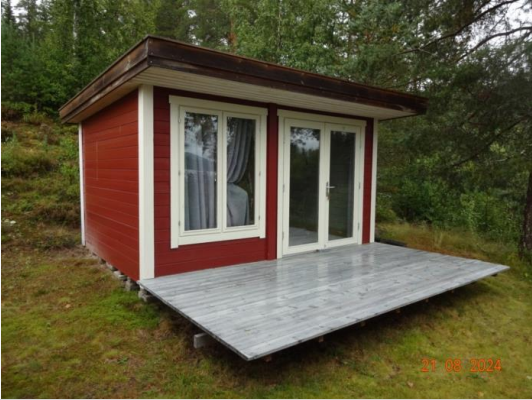
Redskapsbod

Det er påvist fuktmerker i undertak i gesims. Ved bruk av fuktmåler ble det registrert forhøyede verdier.
Noe skjevheter i takkonstruksjon.
Terrenget heller i mot fundamentene. Dette er avvik fra dagens krav. Anbefalt fall på terreng er 1:50. Regnvann og smeltevann må ikke renne inn mot bygningen.
