Tilstandsrapport

Tomannsbolig

Barnepikeveien 23 , 3770 KRAGERØ

Befaringsdato: 26.03.2026

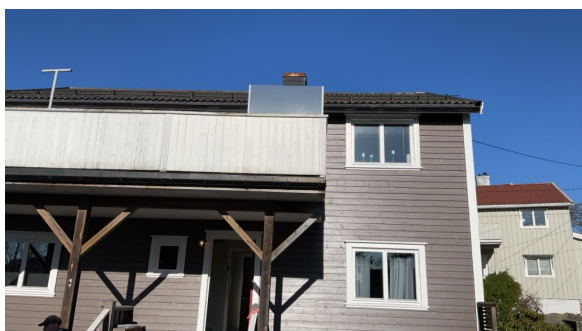
TG.2 Takteking

Taket er tekket med betongstein.

- Mer enn halvparten av forventet brukstid er passert på taktekingen.
- Mer enn halvparten av forventet brukstid er passert på undertak.

- Tidspunkt for utskiftning av takteking nærmer seg.
- Overvåk tilstanden jevnlig. For å få tilstandsgrad 0 eller 1 må tekingen skiftes ut, men tidspunktet for når dette er nødvendig er vanskelig å si noe om.

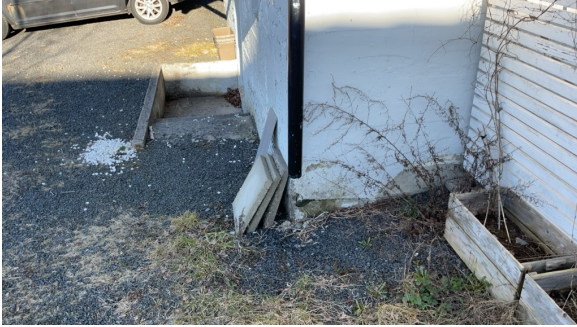
TG.2 Nedløp og beslag

- Det er ikke tilfredsstillende bortledning av vann fra taknedløp ved grunnmur.
- Det mangler tilfredsstillende adkomst til pipe for feier.

Luftelyren er skjev.

- Det bør lages system for bortledning av vann fra taknedløp ved grunnmur.
- Stigetrinn for feier må monteres.

Luftelyren må utbedres.

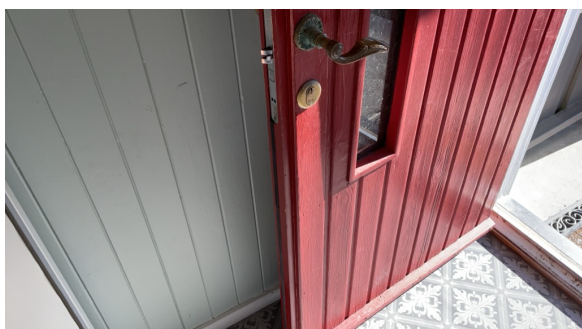
TG 2 Dører

- Karmene i dører er værslitte utvendig og det er sprekker i trevirket.

- Det må påregnes noe vedlikehold og at enkelte dører må skiftes ut.

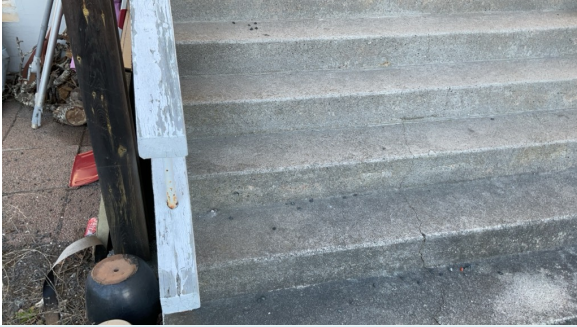
TG 2 Utvendige trapper

Det er sprekker i betongen.

Mur/betong bør utbedres.

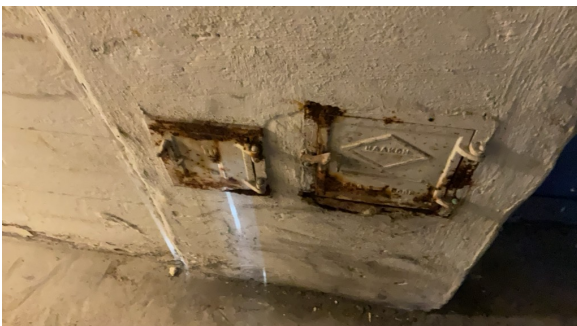
TG 2 Pipe og ildsted

- Det er påvist sprekker og/eller riss i pipe.
- Mer enn halvparten av forventet brukstid er passert på pipe.

- Det må foretas lokal utbedring.
- Tidspunkt for piperehabilitering nærmer seg.

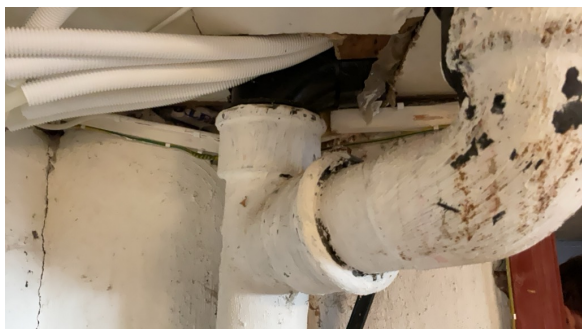
TG2 Avløpsrør

- Mer enn halvparten av forventet brukstid er passert på innvendige avløpsledninger.

Dette gjelder eldre rør.

- Det er ikke behov for utbedringstiltak siden anlegget fungerer i dag, men ut ifra alder kan skader plutselig oppstå på eldre anlegg.
- Eldre avløpsrør har blant annet større sannsynlighet for lekkasjer, noe som kan føre til omfattende og kostbare vannskader i boliger.

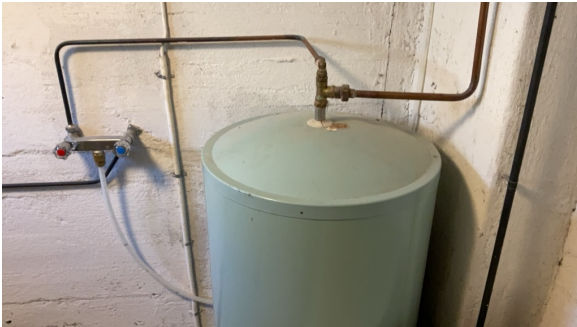
TG2 Varmtvannstank

- Det er påvist at varmtvannstank er over 20 år

- Det er ikke behov for utbedringstiltak siden tanken fungerer i dag, men ut ifra alder kan skader plutselig oppstå på eldre tanker.

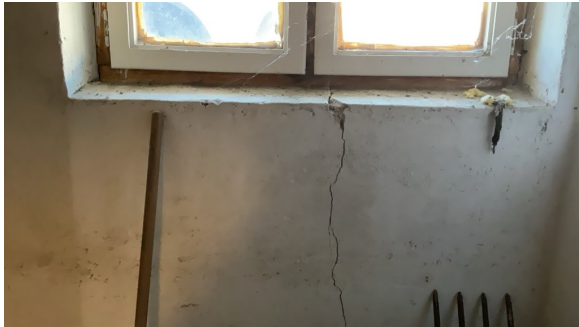
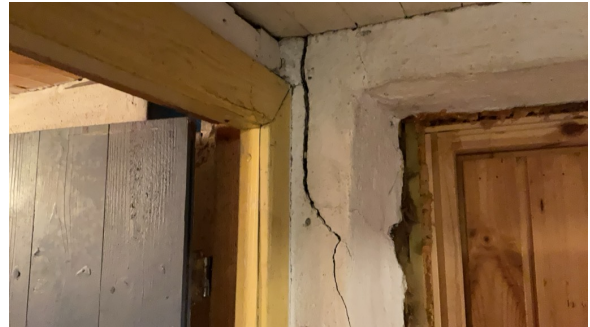
TG.2 Grunnmur og fundamenter

- Grunnmuren har sprekkdannelser.

Riss og sprekker utbedres med murpuss. Riss og sprekker bør holdes under oppsikt for å se om det er en negativ utvikling.
