Tilstandsrapport

Boligbygg med flere boenheter

Elias Blix' gate 3, 0171 OSLO

Befaringsdato: 30.01.2025

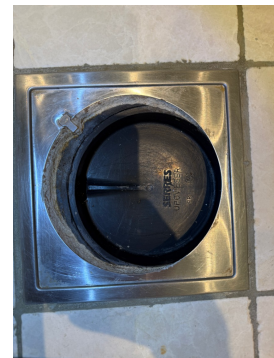
Hjelpe sluk

-Det bemerkes at påstøp dekker omtrent hele klemringen. Denne skal være synlig.

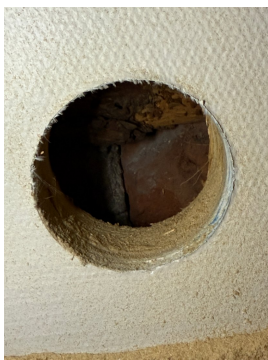
Hulltaking er forsøkt foretatt. Innenfor veggplater dukket det opp teglvegg

Det er da ikke mulig å utføre hulltaking videre, derav ingen fuktmåling utført.

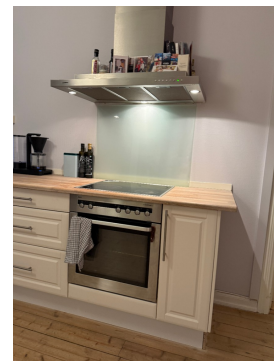
Borettslag/sameier tillater vanligvis ikke tilkobling av vifter på eksisterende ventilasjonsanlegg. TG er satt med henvisning til gjeldende fagstandard (NS 3600) for denne type rapporter.

Ventilator med kullfilter

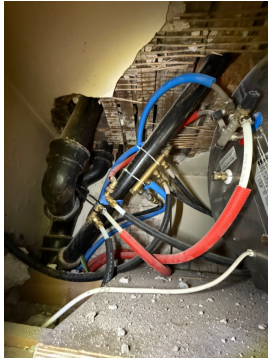
VVS samlestokkene for varmt og kaldt vann er ikke forsvarlig festet. Det er ikke montert vannstopper eller gjort andre sikringstiltak for lekkasje vann.

Med dagens løsning er det fare for at lekkasje vann trenger inn i bygningskonstruksjoner.

Rør stamme i himling over bad.

Anbefaler utvidet sjekk av autorisert rørlegger.

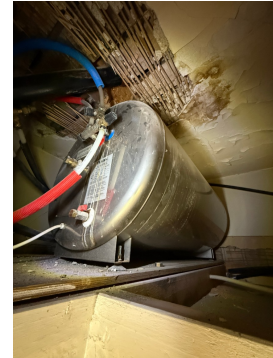
Varmtvannsbereder

Ukjent alder på bereder. Er bereder over 20 år så anbefales det bytte. Bereder er plassert i tørt rom (himling over bad), og er ikke lekkasjesikret med automatisk vannstoppventil.

Bør kontrolleres av autorisert rørlegger.

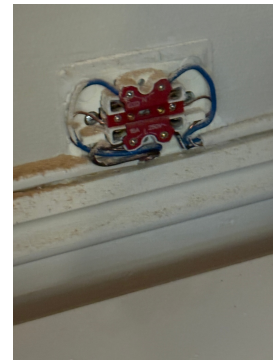
Mangler deksel

På generelt grunnlag anbefales det el kontroll fra uildet el takstmann for å kontrollere anlegget i forhold til gjeldene forskrifter fra da boligen ble bygget.
