Tilstandsrapport

Rekkehus

Moksheimtunet 10, 5545 VORMEDAL

Befaringsdato: 27.01.2025

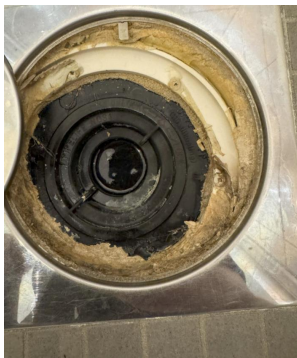
1. ETASJE > BAD

TG 1 Sluk, membran og tettesjikt

Det foreligger FDV dokumentasjon som ligger i boligmappa.no. Det er synlig bruk av membran og slukmansjett i sluket som er tegn på at våtrommet er oppbygget etter de gjeldene krav og anbefalinger på oppføringstidspunktet.

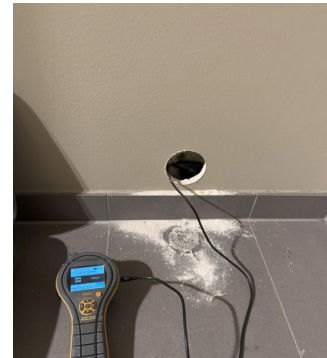
1. ETASJE > VASKEROM/TEKNISK

TG 1 Tilliggende konstruksjoner våtrom

Det er utført hulltaking mot våt sone, og det er ikke indikert avvik i vegg. Normale fuktmålinger i treverk ligger på 7,5-12.5

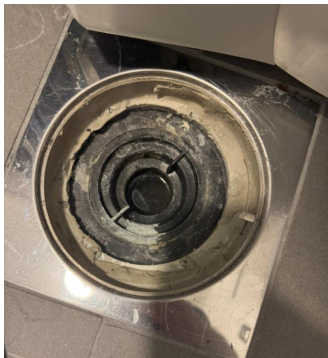
1. ETASJE > VASKEROM/TEKNISK

TG 1 Sluk, membran og tettesjikt

Det foreligger FDV dokumentasjon som ligger i boligmappa.no. Det er synlig bruk av membran og slukmansjett i sluket som er tegn på at våtrommet er oppbygget etter de gjeldene krav og anbefalinger på oppføringstidspunktet.

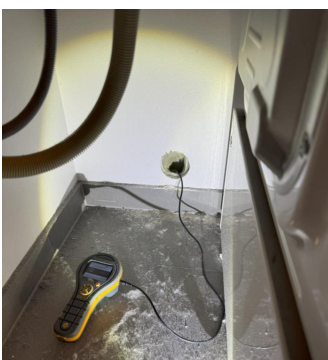
TG 1 Tilliggende konstruksjoner våtrom

Det er utført hulltaking mot våt sone, og det er ikke indikert avvik i vegg. Normale fuktmålinger i treverk ligger på 7,5-12,5
