Tilstandsrapport

Leilighet i 4.mannsbolig

Sannervegen 5A , 2335 STANGE

Rapportdato: 27.04.2026

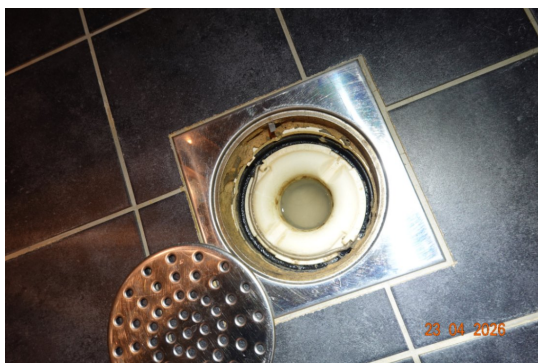
Plastsluk.

Synlig membran i sluk.

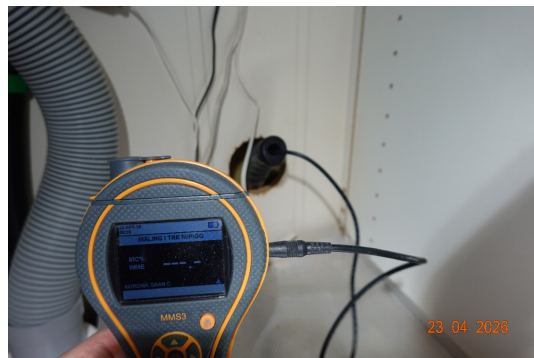
Hulltaking er foretatt nederst på delevegg mot våtsonen. Ved bruk av fuktmåler ble det ikke registrert unormale verdier.

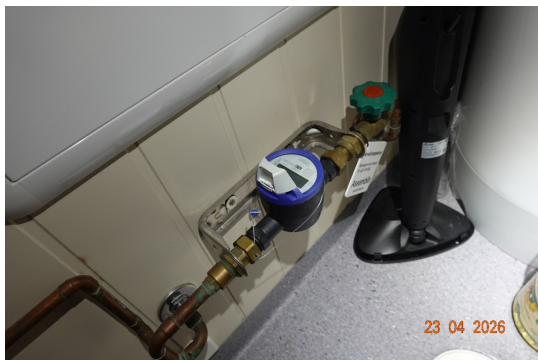
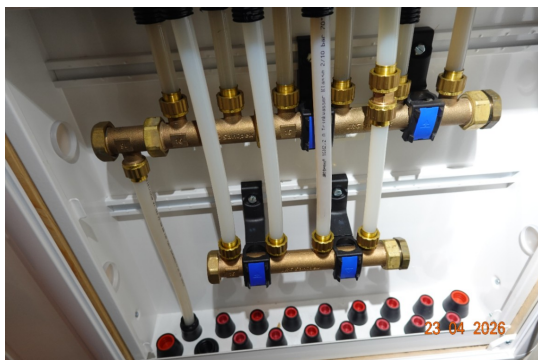
- Det er irr på rør.

Rørkursene på rør-i-rør systemet på vannledninger er ikke merket.

Rørkursene på rør-i-rør systemet bør merkes for å sikre korrekt identifisering og vedlikehold av rørsystemet. Manglende merking kan føre til unødvendig tidsbruk ved reparasjoner og økt risiko for feil håndtering, noe som kan forverre eventuelle skader.

Irr på rør bør undersøkes nærmere og eventuelt utbedres for å forhindre lekkasjer.

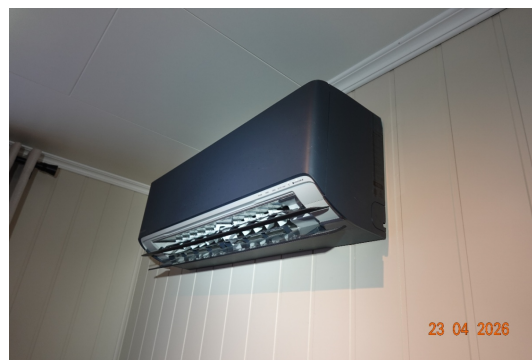
Boligen varmes opp i hovedsak med varmepumpe luft- luft og suppleres med vedfyring.

Varmepumpe fra 2024. Montert i 2025 med uthus med dryppkanne inkludert varmekabler.
