# Tilstandsrapport

Fritidsbolig

Brendstaulvegen 49, 3660 RJUKAN

Befaringsdato: 24.10.2025

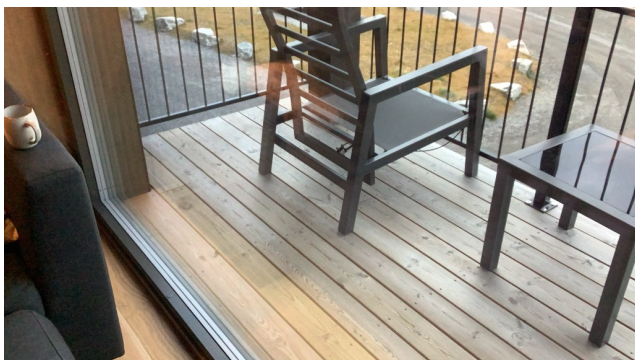
### ! TG 1 Vinduer

Bygningen har malte trevinduer med 3-lags glass.

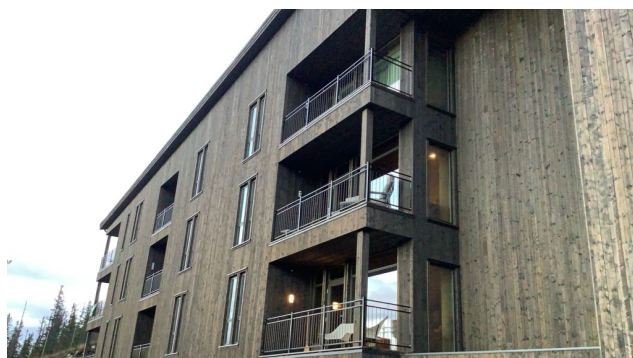
### ! TG 1 Balkonger, terrasser og rom under balkonger

Leiligheten har balkong med utgang fra stue.  
Pålagt spaltegulv med rekkverk i lakkert stål.

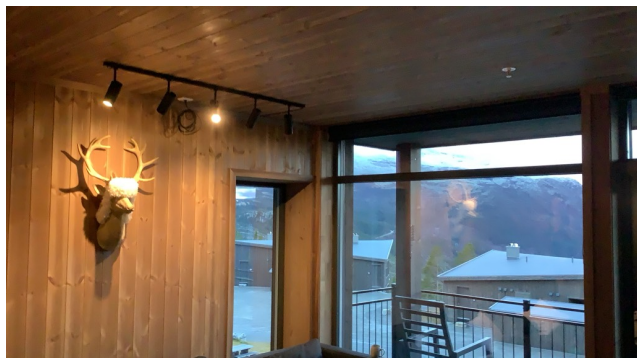
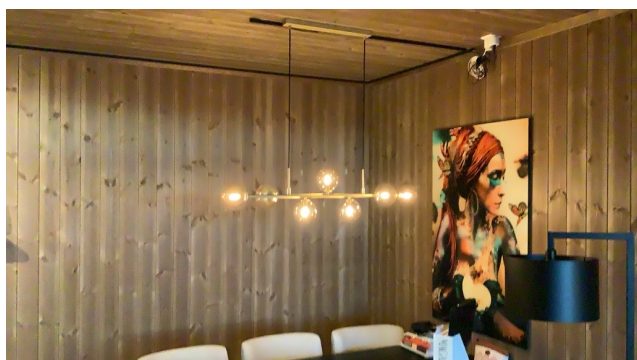
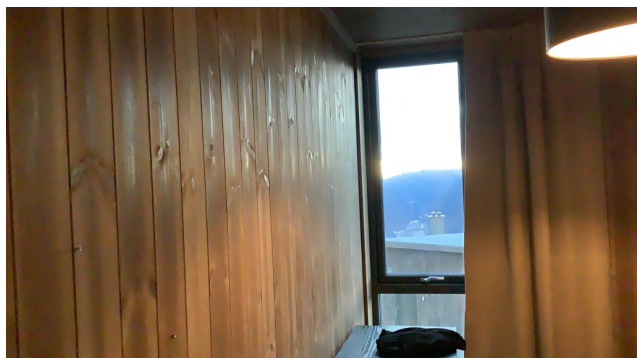
## TG 1 Overflater

Innvendig er det gulv av parkett. Veggene har trepanel. Innvendige tak har trepanel.

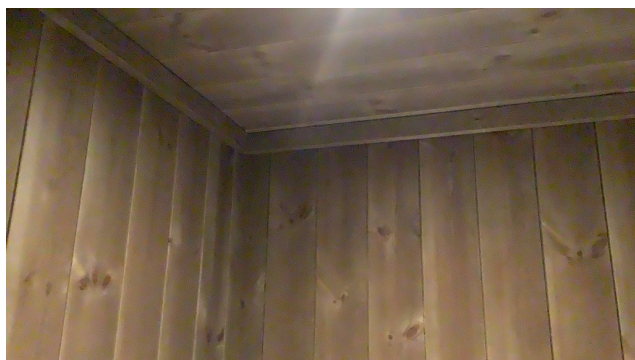
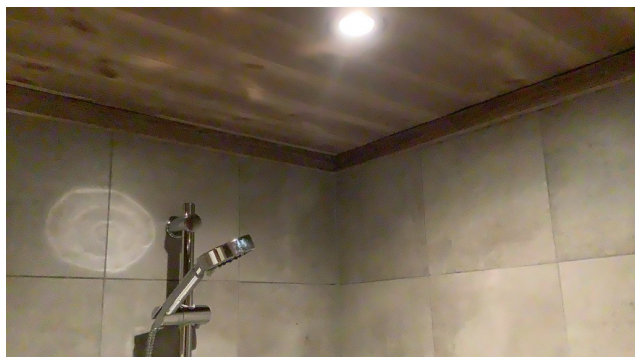
## TG 2 Overflater vegger og himling

Veggene har fliser i dusjsone og panel. Taket har panel.

- Det er uegnede materialer i våtsoner.

Dusjhjørne er montert tett mot trepanel. Servantskap har ikke fuksikring mot trepanel.

- Uegnede materialer må fuktbeskyttes/utskiftes.
- Dersom det ikke gjøres tiltak, kan omfanget øke over tid med ytterligere konsekvenser.

Kostnadsestimat: 20 000 - 100 000

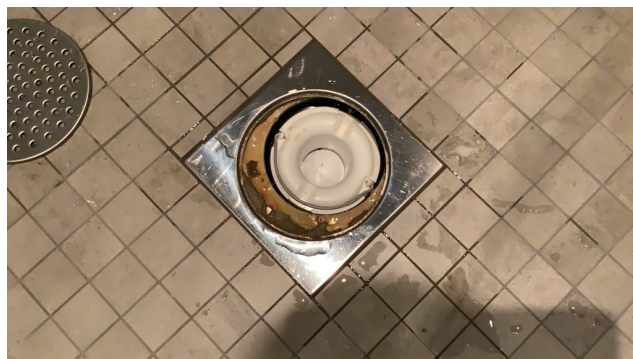
## ! TG 1 Sluk, membran og tettesjikt

Det er plastsluk og smøremembran med ukjent utførelse.

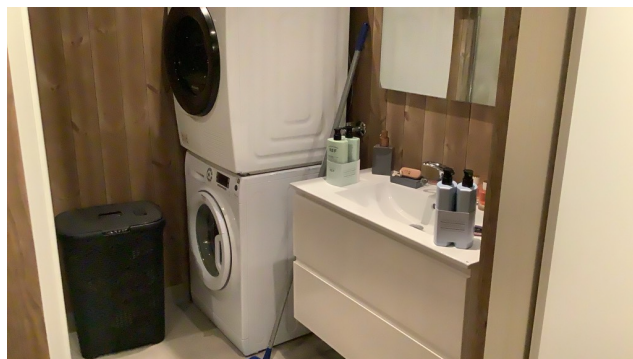
## ! TG 1 Sanitærutstyr og innredning

Rommet har innredning med nedfelt servant, veggmontert toalett, dusjvegger/hjørne og opplegg for vaskemaskin.

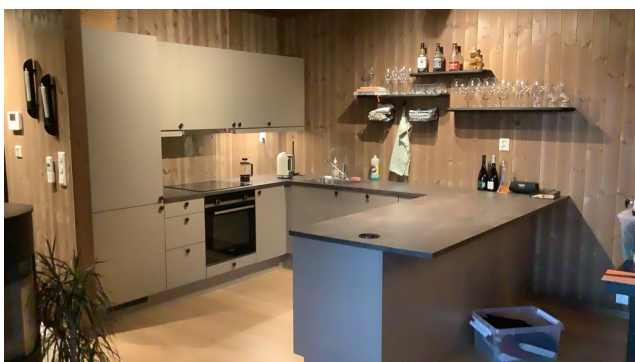
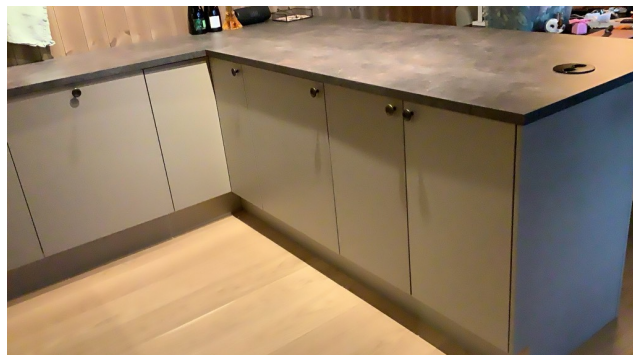
### ! TG 1 Overflater og innredning

Kjøkkenet har innredning med glatte fronter. Benkeplaten er av laminat. Det er kjølfryseskap, oppvaskmaskin, platetopp, stekeovn, vannstoppsystem og komfyrvakt.

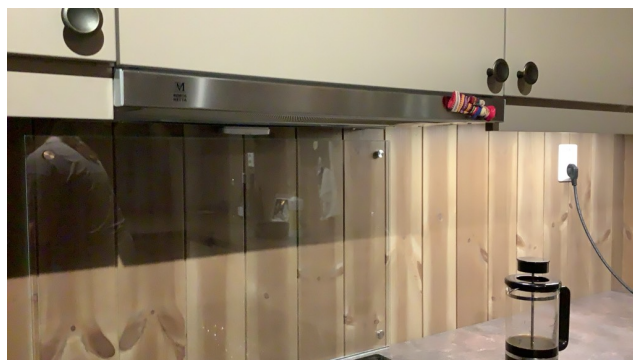
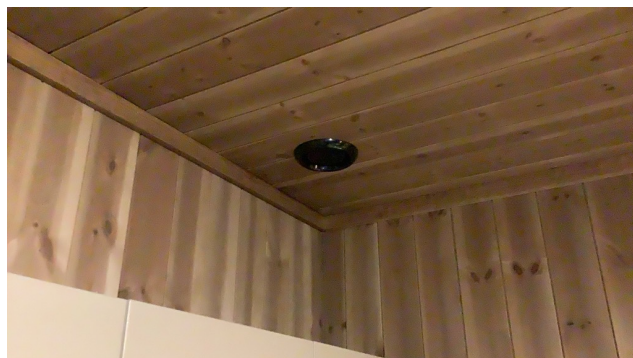
### ! TG 1 Avtrekk

Det er avtrekk via balansert anlegg.

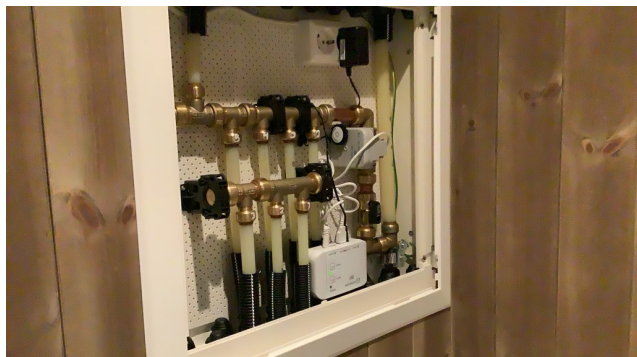
### ! TG 1 Vannledninger

Innvendige vannledninger er av plast (rør i rør). Det er besiktiget i rørskap.

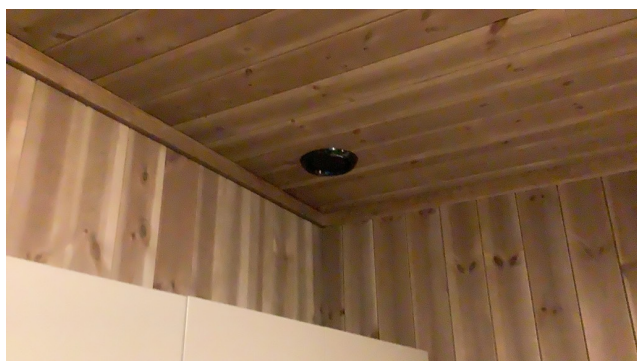
## ! TG 1 Ventilasjon

Boligen har balansert ventilasjon.

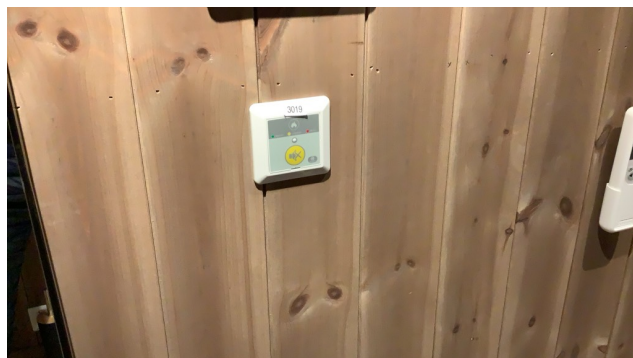
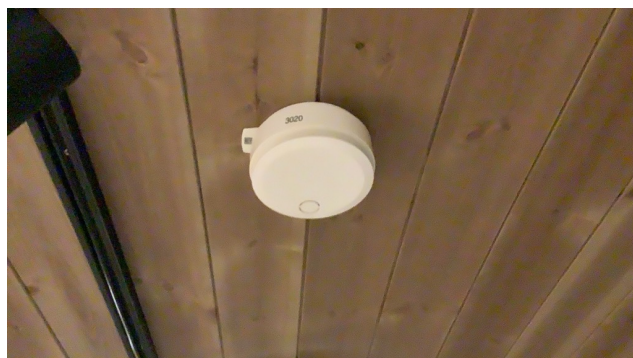
Boligen har installerte røykvarslere og brannslukningsapparat. Det er også installert brannvarslingsanlegg med klokke og sentral i gang.

1. Er det mangler for brannslukningsutstyr i boligen iht. forskriftskrav på søknadstidspunktet, men minst Byggeforskrift 1985?  
Nei
2. Er det skader på brannslukkingsutstyr eller er apparatet eldre enn 10 år?  
Nei
3. Er det mangler på røykvarsler i boligen iht. forskriftskrav på søknadstidspunktet, men minst Byggeforskrift 1985?  
Nei
4. Er det skader på røykvarslere?  
Nei
