Barkvedbakken 4 4100 Jørpeland

Tilstandsrapport Eierskifte

Boligtype: Enebolig

Byggeår: 1948

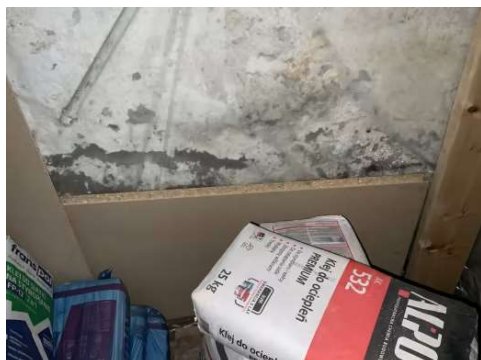
6.1 Drenering

Malingsavskalling i nedre del av grunnmur. Fukt på plast mot grunnmur.

Ved byggeår var det ikke vanlig med annen drenering enn steinfylt grøft. Denne tetter seg til med røtter og slam i løpet av årene og innehar nå liten effekt. Det registreres malingsavskalling i nedre del av grunnmur. Det bekrefter liten funksjon i dreneringen. Tiltak avhenger av hva kjeller skal brukes til.

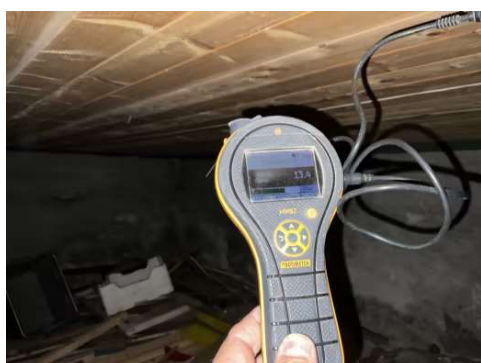
6.3 Kryp kjeller

13,4% fukt i himling i krypkjeller er akseptabelt nivå og anses som tørt.

Det er betonggulv i krypkjeller. Det er ukjent om det er plastfolie under betonggulvet. Fuktnivået i panel i himlingen fremstår som akseptabelt.

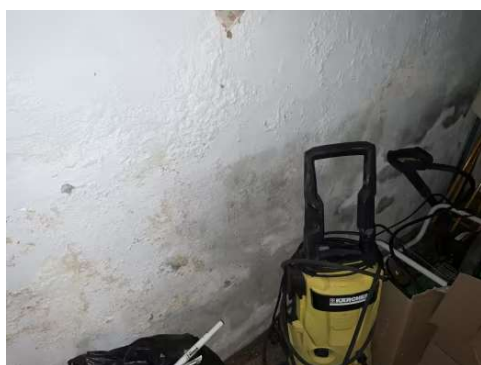
6.4 Rom under terreng

Malingsavskalling og kalkutsalg tyder på fukt i grunnmuren.

Det registreres mineralutsalg (salt/kalkutsalg) i overflater som er et symptom på fuktvandring gjennom grunnmur. Ved bruk av kjeller som dagens bruk, anses ikke tiltak som nødvendig. Organisk materiale langs yttervegger bør fjernes og lufting bør forbedres.

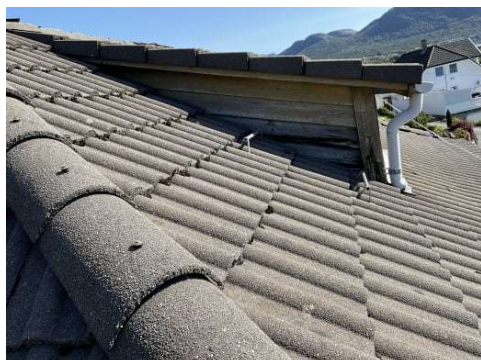
6.7 Yttervegger

Råte i sidevegg på takoppløft.

Det registreres noe råte og værslitt/oppsprukket trekledning. Fasaden mangler overflatebehandling.

Det blir ikke registrert noen dreneringsåpninger i nedre del av teglfasader. Dreneringshull er viktig for drenering av eventuelt vann fra slagregn. Det vil være risiko for fuktskader i vegg.

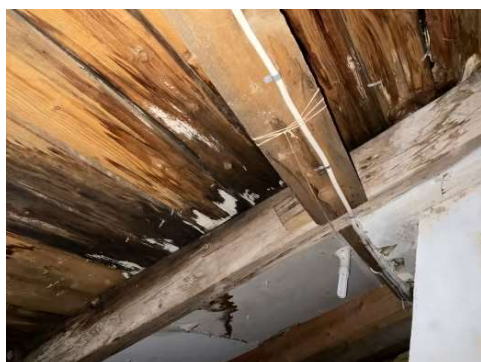
6.8 Loft (konstruksjonsoppbygging)

Merker etter lekkasje.

Det registreres tegn på at det har vært lekkasje ned av pipe. Ved fuktsøk ved befaring er det ikke utslag på fukt.

Noe hvitt belegg og fuktmerker er synlig. Eier opplyser at han gjorde tiltak for ca. 10 år siden, har ikke sett lekkasje i dette området etter det.

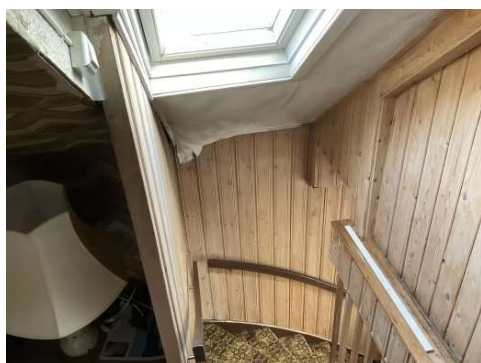
Det registreres lekkasje fra takvindu, drypper ned i trapp.

Lekkasje fra takvindu.

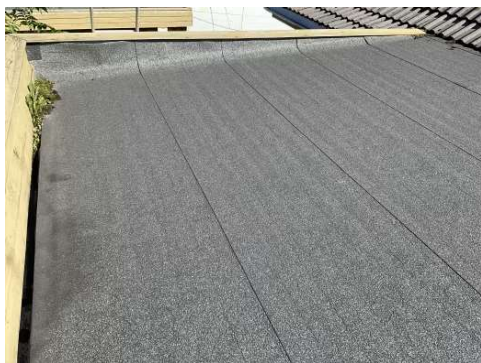
Det er god skrå på taket. Vannet renner til takrenne som er montert ytterst i gesimskasse som er utenfor veggliv. Det mangler overløp.

Det er noen vannrenner innvendig på sutak. Ikke funnet fukt ved befarng. Vannrenner stammer fra tidligere lekkasjer.

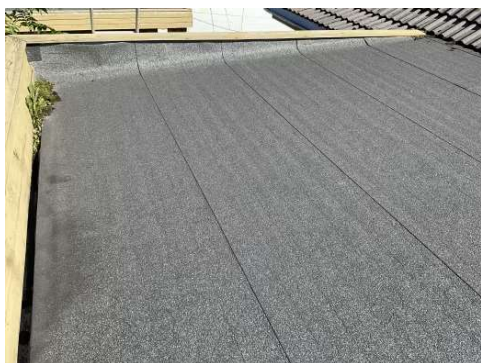
6.11 Takkonstruksjon: Flatt tak

Det er ikke mulig å se om, eller hvordan, konstruksjonen er lufttet.

Det er god skrå på taket. Vannet renner til takrenne som er montert ytterst i gesimskasse som er utenfor veggliv. Det mangler overløp.

Overløp på taket bør etableres for bedre vannsikkerhet.

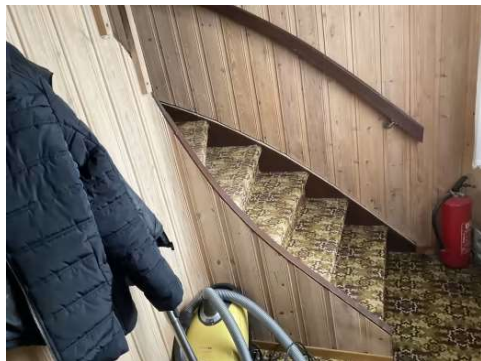
6.19 Trapp

Trappen mangler rekkverk nederst på trappen til loft. Trapp til kjeller mangler håndlist.

Det mangler rekkverk nederst på trappen til loft.

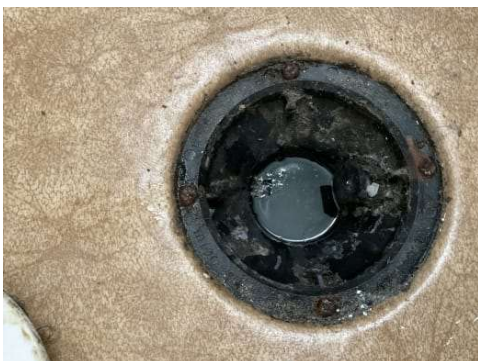
6.26 Våtrom: Bad 1. etasje.

Beskrivelse av overflate	
Vinylbelegg på gulv og tapet på vegger. Rommet er av eldre årgang, og normal levetid for vinylbelegg er overskredet. Tapet på vegger anses som ikke egnet til bruk i våtsoner. Under innredning er det montert en sokkel som er forsøkt tettet mot vinylbelegg. Det er ikke kjent hva årsaken til denne sokkelen er og det bør derfor kontrolleres nærmere.	
Er det gjennomført arbeider etter opprinnelig byggeår?	Ukjent
Er det påvist avvik i krav om høydeforskjell på tettesjikt/fall til sluk?	Nei
Er det fare for at lekkasjevann fra installasjoner i rommet ikke når sluket?	Ja
Er vindu eller dør plassert i våtsone (utsatt for vannsprut)?	Ja

Er materialet i dør/vindu uegnet for plassering i våtsone?	Nei
Er det gjennomføringer i vegg/tak mot kald sone?	Ja
Er det påvist tegn til kondensdannelse (fukt) ved gjennomføringer i vegg/tak mot kald sone?	Nei
Er det registrert riss, sprekker i fuger, bom (hulrom) under flis?	Nei
Er det påvist tegn på sopp/råteskader/fuktskader på overflater eller skadedyr?	Ja
Er det registrert knirk i gulvet?	Nei
Oppsummering av overflater	TG-2
<p>Det er gjennomføring av avtrekkskanal gjennom yttervegg.</p> <p>Badet fungerer med dagens tilstand, men på grunn av påviste forhold anbefales det å vurdere renovering av rommet.</p>
