# Tilstandsrapport

Fritidsbolig

Hestehavna 68, 3145 TJØME

Befaringsdato: 26.05.2025

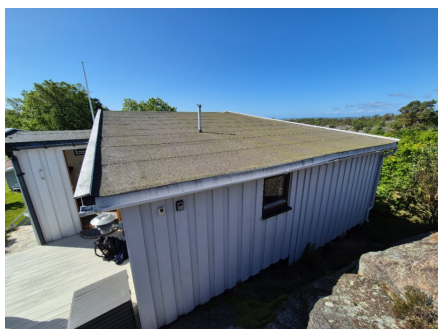
- Overvåk tilstanden jevnlig. For å få tilstandsgrad 0 eller 1 må tekingen skiftes ut, men tidspunktet for når dette er nødvendig er vanskelig å si noe om.
- Når takteking og undertak begynner å bli gamle, øker risikoen for lekkasjer, noe som kan føre til omfattende og kostbare reparasjoner av underliggende konstruksjoner dersom en ikke foretar tiltak på konstruksjonene før dette oppstår.

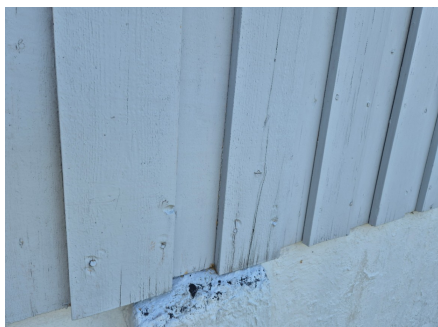
Det er lite lufting i nedre kant av kledning på eldre del. Stedvise tørkesprekker.

Det er ikke behov for umiddelbare tiltak, men ved evt bytting av kledning i fremtiden anbefales etablering av luftesjikt.

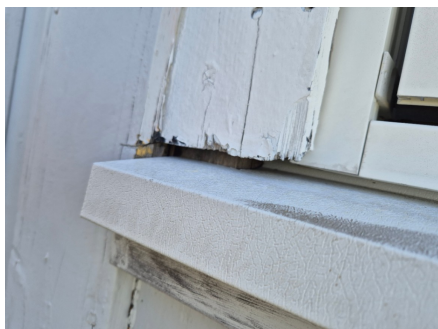
Ingen oppkant av beslag bak list.

Vannbrett under vinduer bør utbedres.

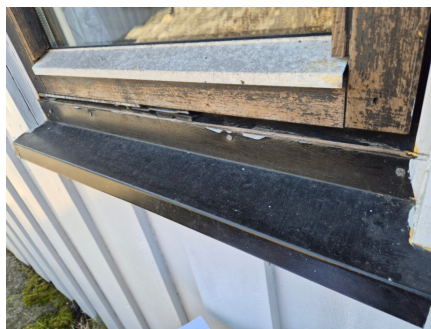
Beslag er ikke ført i sporet under vinduskarm.
