Tilstandsrapport

Enebolig

Sandmyrvegen 11A , 4341 BRYNE

Befaringsdato: 06.05.2026

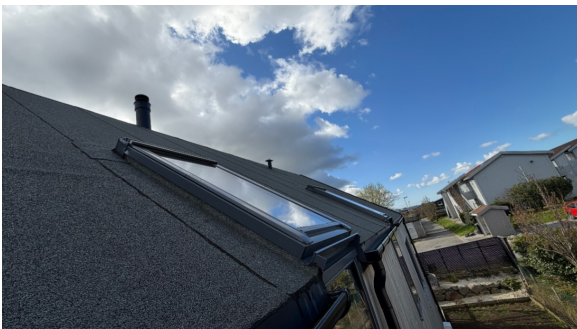
Nedløp og beslag

Forskriftsmessig adkomst for feier bør etableres.

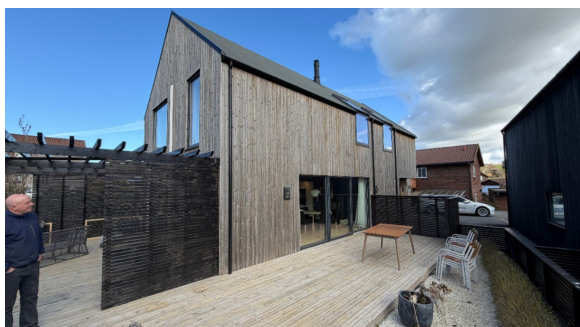
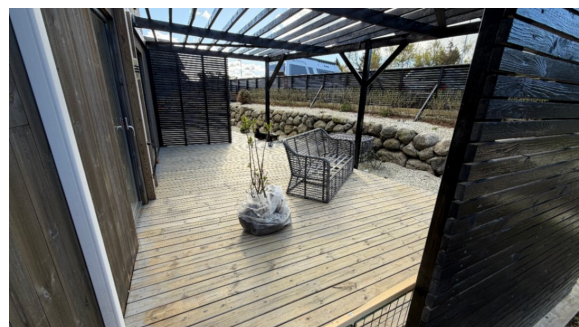
Søyler tilknyttet pergola står direkte i terreng, noe som medfører økt fuktbelastning på treverket og forhøyet risiko for råteskader over tid.

Terrasse er montert etter kledning, noe som kan medføre økt fuktbelastning og redusert ventilering av kledningen.

Det anbefales å etablere fuktsikker løsning som løfter treverket fri fra terreng.

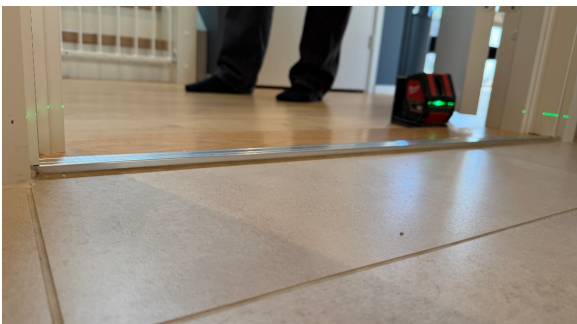
1. ETASJE > BAD

- Det er påvist at høydeforskjell fra topp slukrist til gulv/synlig topp membran ved dørterskel er mindre enn 25 mm.
- Det er påvist avvik i fallforhold til sluk i forhold til krav i forskrift på byggetidspunktet.

Det er registrert mindre fall på gulv utenfor dusjnisen enn anbefalt referansenivå for våtrom. Dette kan medføre redusert avrenning og økt risiko for vannansamling. Videre er oppbrett av membran målt til mindre enn 15 mm, noe som avviker fra krav. Forholdet vurderes som et avvik som kan påvirke våtrommets fuktsikkerhet.

- Andre tiltak:

Heve membran i dørterskel, og eller montere vann sensor som pre akseptert løsning.
