Tilstandsrapport

Boligbygg med flere boenheter

Lundetunet 2 , 4322 SANDNES

Rapportdato: 27.03.2026

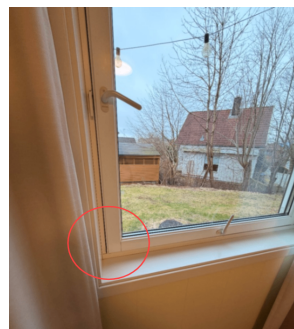
Det er registrert at vindu på soverom er noe stri, og tar i karm ved åpning og lukking.

Det er registrert malingsavskalling på håndtak til vindu.

Vindu tar i karm

Det anbefales justering av vinduet. Manglende justering kan over tid medføre redusert funksjon og økt slitasje på karm.

Avskalling kan føre til videre nedbrytning av overflaten over tid. Vedlikehold med sliping og overflatebehandling anbefales.

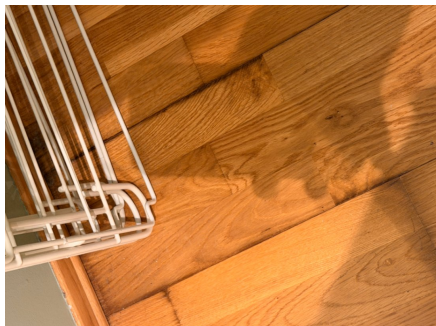
Det er registrert vannmerker i skjøter på parkett i bod. Det opplyses om at dette er fra vannsøl av forrige eier.
Det er ikke registrert fukt ved overflatemåling på befaringdagen.

Vannmerkene fremstår som kosmetiske og kan utbedres ved behov.

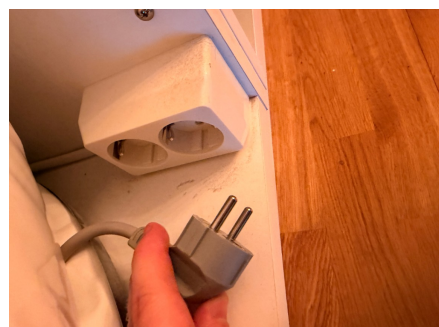
Det er ikke påvist tilfredsstillende el-tilkobling av varmtvannstank iht. gjeldende forskrift.

Det er påvist at varmtvannstank er over 20 år

Bereder er tilkoblet med støpsel i stikkontakt.

Løsningen er ikke i samsvar med dagens krav, da varmtvannsbereidere skal ha fast tilkobling.

Varmtvannstanken er på ca. 120 liter fra 2006.

- Det er ikke behov for utbedringstiltak siden tanken fungerer i dag, men ut ifra alder kan skader plutselig oppstå på eldre tanker.
- Andre tiltak:

Varmtvannsbereder tilkoblet via støpsel kan medføre økt risiko for varmgang og elektrisk feil. Det anbefales å etablere fast tilkobling ved en evt. utskiftning av bereder.
