# Tilstandsrapport

📍 Knut Hamsuns veg 35 A, 2834 RAUFOSS

# gnr. 12, bnr. 112, snr. 1 og 2

Rapportdato: 28.03.2023

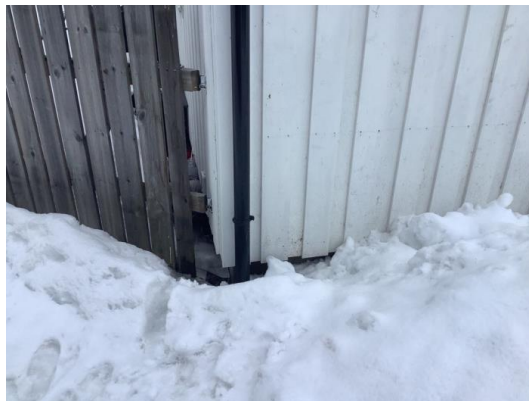
Yttervegger i trekonstruksjoner. Utvendig stående trekledning er oppgradert i 2015.

- Det er registrert symptom på aktivitet fra skadedyr

- Det må foretas tiltak for å lukke avviket.

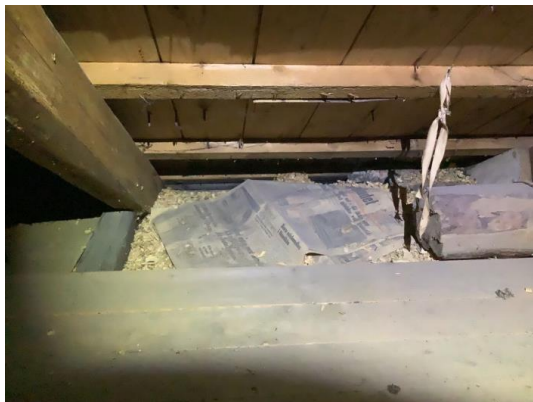
Isolering med flis

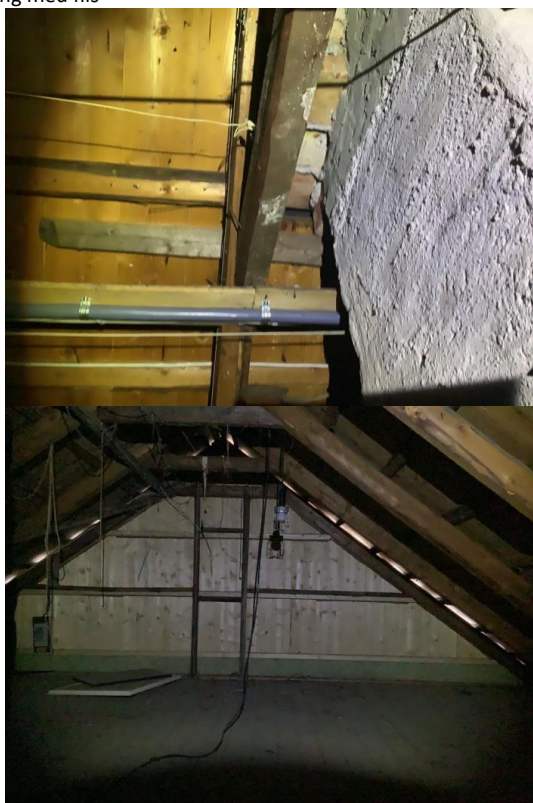
Loft

Takkonstruksjon med mansard tak. Takkonstruksjon mot oppvarmet soner er ikke besiktiget. Manglende lufting i raft. Skrå, isolerte takflater defineres som risikokonstruksjon på grunn av erfaringsmessig høy skadefrekvens.

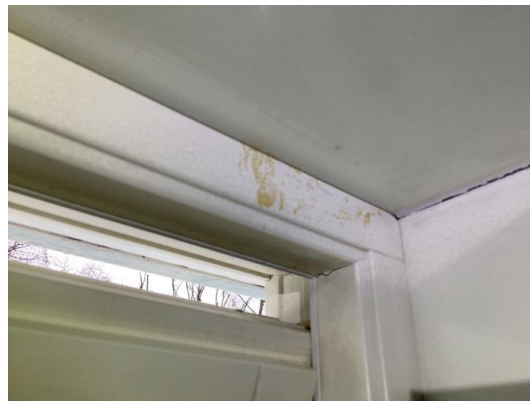
Byggeskum på vinduskarm.

Omramming vindu er ført ned på beslag, risiko for fuktopptrekk. Lav høyde mellom terreng og kjellervinduer. Se vedlagte bilder.

Oppgraderinger/utskiftninger bør påregnes av kjellervinduer. Det bør gjøres tiltak på vinduer med registrerte avvik.

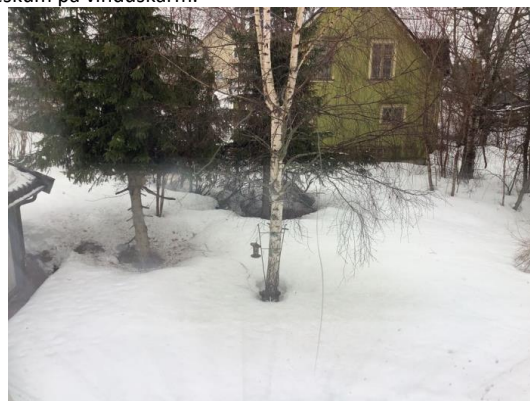
Maling på vindusglass utvendig.

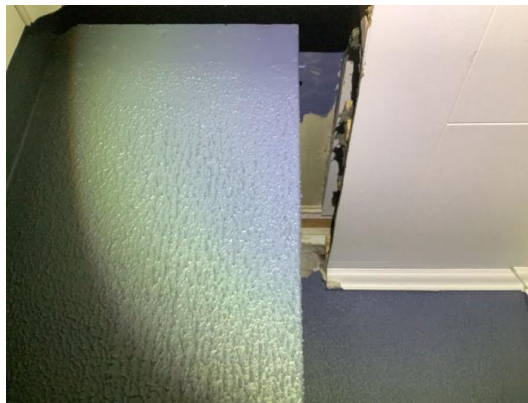
Åpen nedforet himling mot pipe.

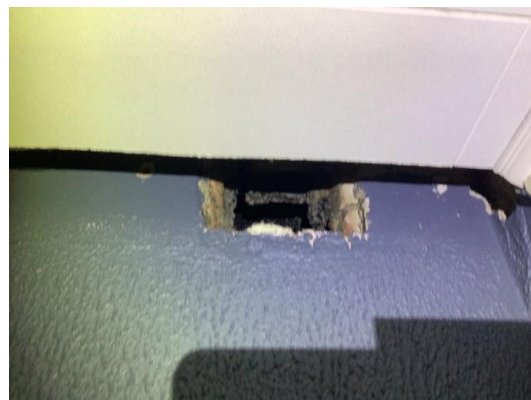
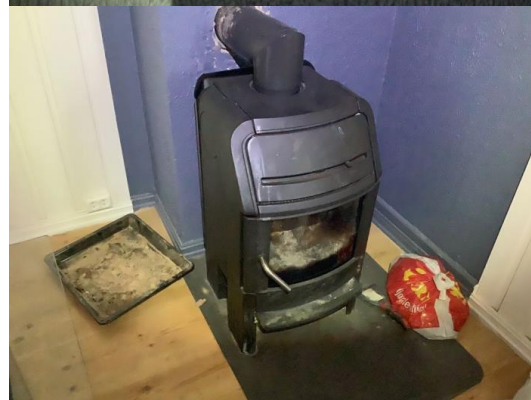
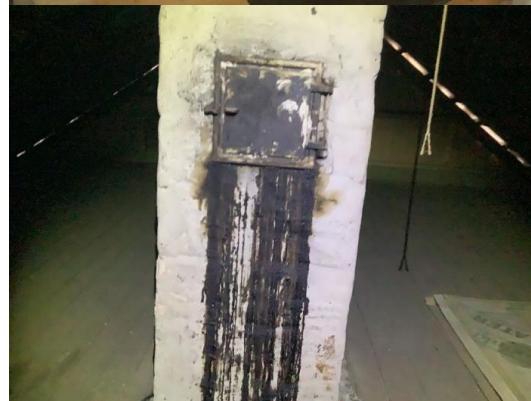
Rennemerker fra feieluke på loft.

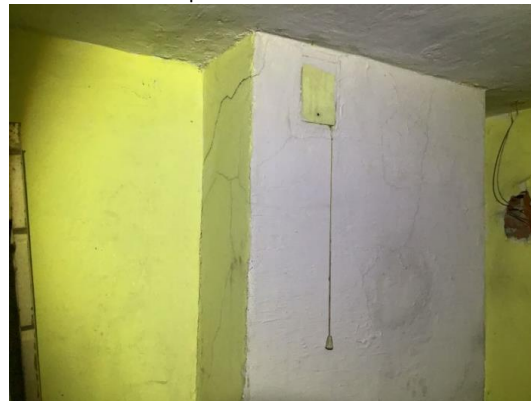
Sprekker i pipe i kjelleretasjen.

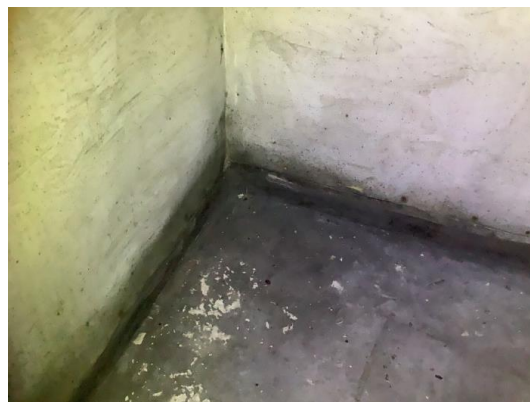
- Det er påvist indikasjoner på noe fuktgjennomtrenging i kjellergulv.
- Det er påvist indikasjoner på noe fuktgjennomtrenging inn i kjellermur.

Ved enkle fuktsøk med fuktindikator registrerte jeg verdier utover hva som forventes som normal.

Saltutslag på vegg, dette indikerer fuktvandring i vegger.

- Det påviste fuktnivå gir grunn til å overvåke konstruksjonen jevnlig for å se utvikling over tid, og eventuelt foreta tiltak for å unngå fuktskader.

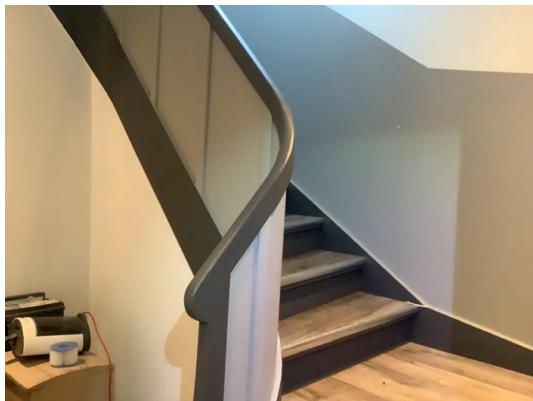
Trapper av treverk mellom etasjene.  
Lav høyde til etasjeskille, gjelder begge trapper.

- Det mangler håndløper på vegg i trappeløpet.

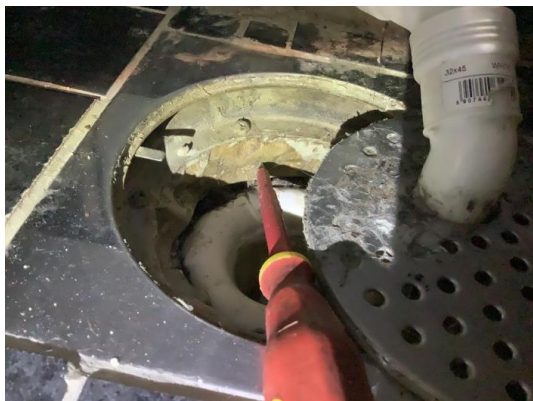
Membran/ slukmansjett er synlig i sluk. Ser ut til å være eldre slukløsning under dusjkabinett.

- Sluk er ikke tilgjengelig for inspeksjon.

Overvåk tilstanden jevnlig. Kontroll av fagkyndig anbefales. For å få tilstandsgrad 0 eller 1 må avviket utbedres.

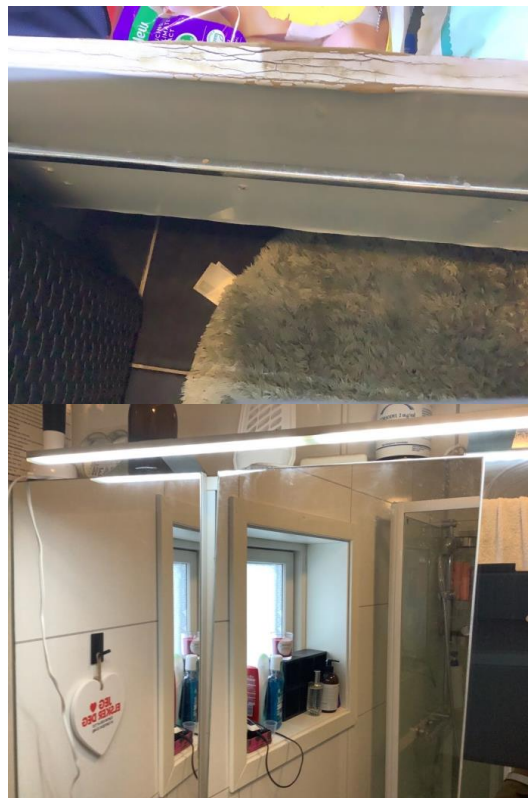
Speildør er løs i øvre hengsel.

- Det er påvist skader på innredning.

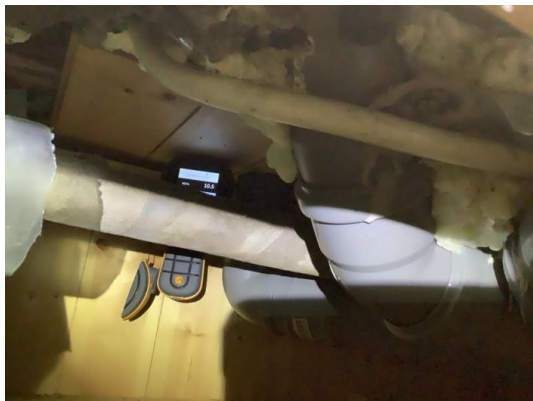
Fuktmåling i treverk, ingen forhøyede verdier målt.

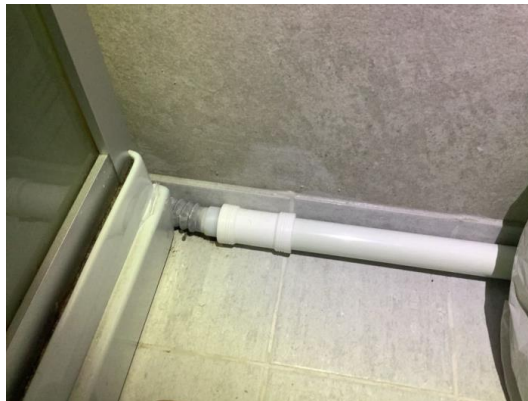
- Våtromsplater er ikke montert fagmessig.

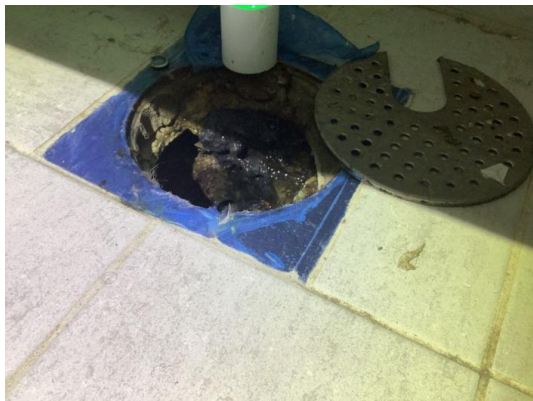
Rommet har ukjent slukløsning. Manglende rengjøring gjør det umulig å vurdere. Ukjent tettesjikt/membran, ikke synlig i sluk, men kan antydes å være påsmurt ved terskel på gammel overflate. Slukløsning under dusjkabinett er ikke kontrollert.

- Mer enn halvparten av forventet brukstid er passert på membranløsningen.

Ved enkle fuktsøk og bruk av fuktindikator registrerte jeg verdier utover hva som forventes som normalt på utsatte steder, dusj var nylig brukt og indikasjoner på fukt kan ha sammenheng med dette. Alder på membran er ukjent/ikke dokumentert. Støpejernssluk har kort restlevetid og har ikke tilfredsstillende klemming av membran.

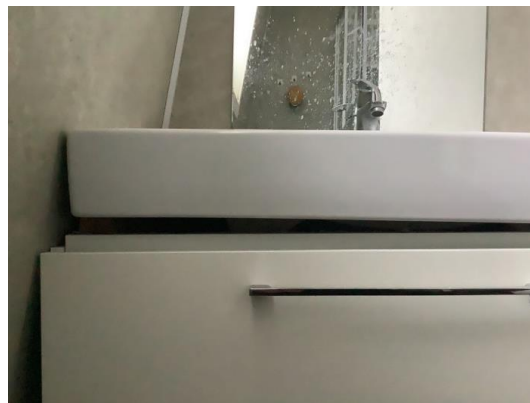
Ufagmessig montering av servant.

Det bør gjøres tiltak for å lukke avviket

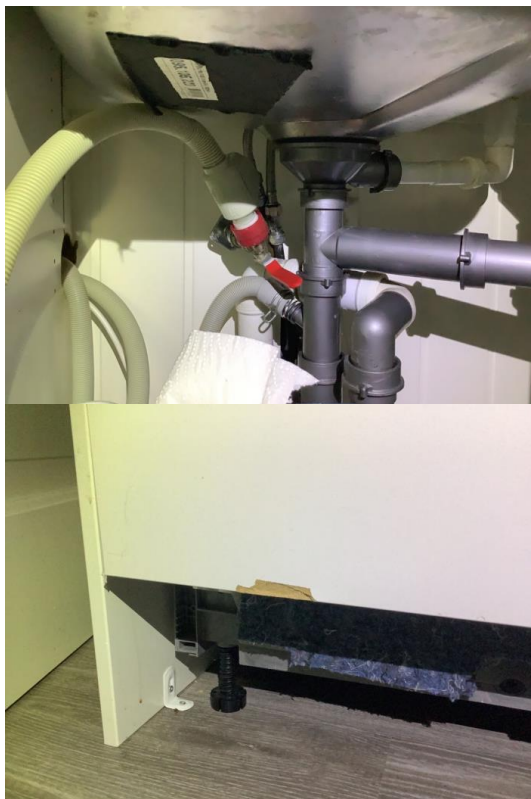
Skade på front oppvaskmaskin.

- Det er påvist skader på overflater/kjøkkeninnredning utover normal slitasjegrad.

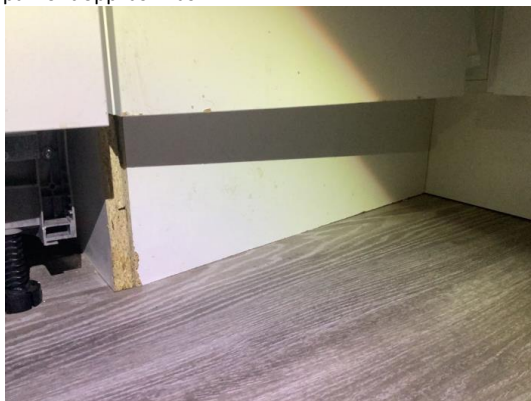
Løs sokkelplate under kjøkken.

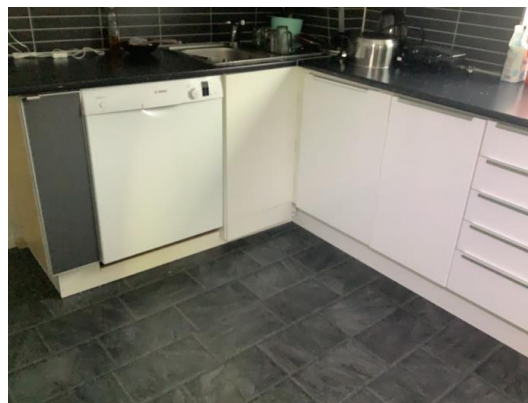
- Kjøkkeninnredningen er av eldre dato, og den mangler bruksfunksjoner/løsninger som er forventbart på et kjøkken.

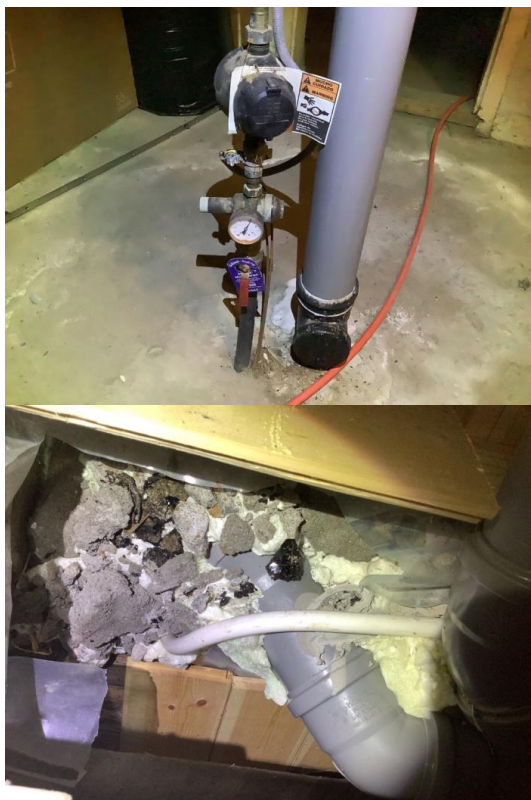
- Mer enn halvparten av forventet brukstid er passert på innvendige vannledninger.
- Det er påvist ufagmessig utførelse av vannledninger.

- Det er ikke behov for utbedringstiltak siden anlegget fungerer i dag, men ut ifra alder kan skader plutselig oppstå på eldre anlegg.
- Anlegget bør sjekkes av fagperson.

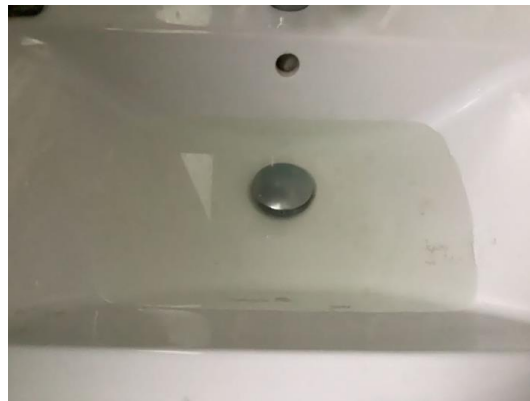
Synlige avløpsrør i: Plast og Soil/støpejern. Røropplegg til bad 1.etasje fra kjeller med manglende håndverksmessig utførelse.

- Mer enn halvparten av forventet brukstid er passert på innvendige avløpsledninger.
- Det er ikke påvist tilfredsstillende lufting av avløpsanlegget.

- Det er ikke behov for utbedringstiltak siden anlegget fungerer i dag, men ut ifra alder kan skader plutselig oppstå på eldre anlegg.
- I forbindelse med oppgradering av våtrom vil det være naturlig med utskiftning av rør.

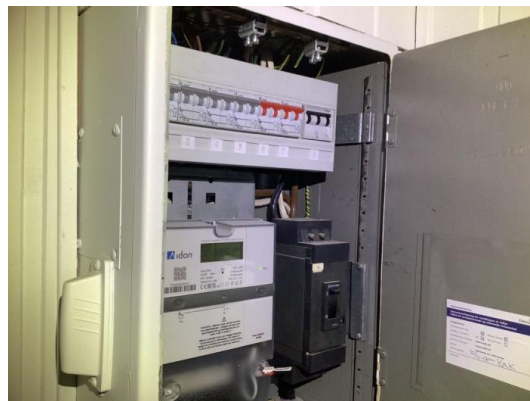
Sikringsskap 2. etasje.

**Kursfortegnelse 2. etasje mangler.**

**Jeg er ikke el. fagmann og jeg har ikke foretatt kontroll av det elektriske anlegget. Kontroll utført av sertifisert EL-kontrollør/takstmann anbefales.**
