Knut Hamsuns veg 35A, 2834 RAUFOSS

**Eldre bolig med 2 boenheter -  
felles tomt - sentrumsnært.**

## Tilstandsrapport

### TOMANNSBOLIG

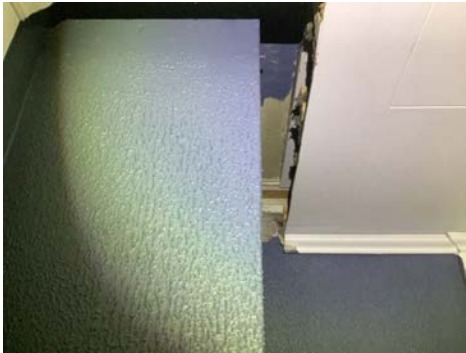
Åpen nedforet himling mot pipe.

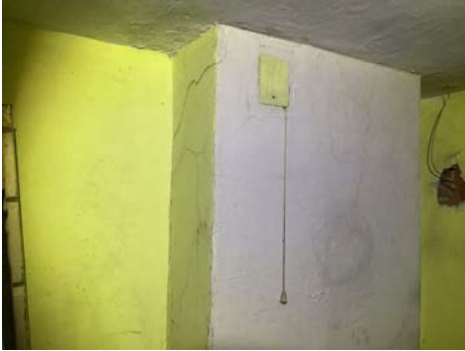
Sprekker i pipe i kjelleretasjen.

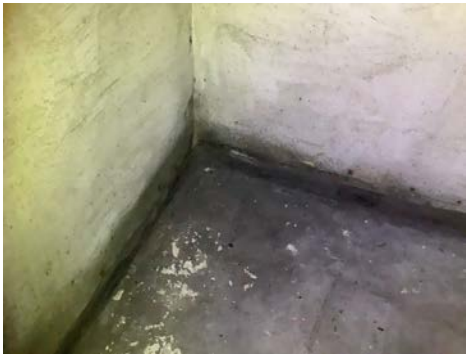
Rom Under TerrengTG 2

Innvendig > Rom Under Terreng:  
Det er påvist indikasjoner på noe fuktgjennomtrenging inn i kjellermur.  
Ved enkle fuktsøk med fuktindikator registrerte jeg verdier utover hva som forventes som normal.

Saltutslag på vegg, dette indikerer fuktvandring i vegger.  
Det påviste fuktnivå gir grunn til å overvåke konstruksjonen jevnlig for å se utvikling over tid, og eventuelt foreta tiltak for å unngå fuktskader.  
For å få tilstandsgrad 1 eller 0 må boligen redreneres og utforede vegger/ oppforet gulv rehabiliteres  
Estimat for kostnad er kun vurdert ut fra at ytterligere undersøkelser må foretas- det kan ikke utelukkes at man må påregne høyere kostnader for å utbedre fuktpåkjenningen.

Betonggulv. Betong/mur. Hulltaking er ikke fortatt. Rommet har en konstruksjon som gjør hulltaking unødvendig.  
Kjeller virker ikke fuktig alder tatt i betraktning, men det må påregnes fuktvandring og fuktopptrekk via kjellergulv og grunnmur. Anses som normalt i eldre kjellere og vurderes derfor ikke som noe stort problem i forhold til dagens bruk, forutsatt god ventilering.

- Det er påvist indikasjoner på noe fuktgjennomtrenging i kjellergulv.
- Det er påvist indikasjoner på noe fuktgjennomtrenging inn i kjellermur.

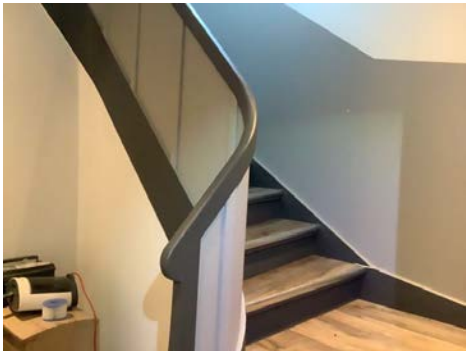
Innvendige trapperTG 2

Trapper av treverk mellom etasjene.  
Lav høyde til etasjeskille, gjelder begge trapper.

**Vurdering av avvik:**  
• Det mangler håndløper på vegg i trappeløpet.

**Tiltak**  
• Håndløper må monteres på vegg for å tilfredsstille krav på byggetidspunktet.

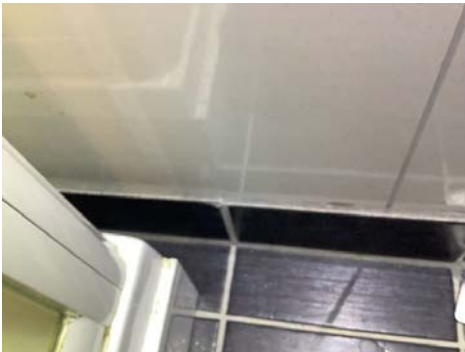
Overflater vegger og himlingTG 2

Rommet er ved normal bruk ikke utsatt for særlig påkjenning i form av fukt. Det dusjes i kabinett.  
Baderomsplater på vegg. Himlingsplater.

**Vurdering av avvik:**  
• Det er avvik:  
Hjørnelist til baderomsplater er ikke tette, plater er ikke lagt tilstrekkelig inn i hjørnene. Sokkelflis er limt direkte på baderomsplater, dette er ikke en anbefalt løsning, og det finnes ingen dokumentasjon på hvordan membran overgang vegg/ gulv er løst. Arbeidet på våtrommet bærer preg av manglende håndverksmessig utførelse. Vindu er plassert i våtsonen.

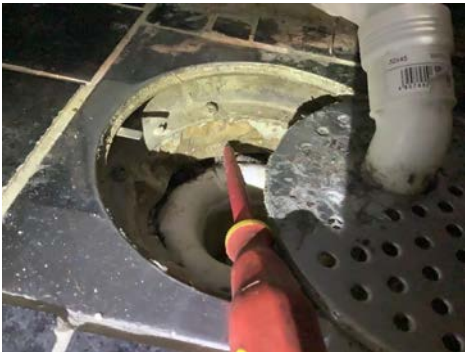
Sluk, membran og tettesjiktTG 3

Våtrom > Sluk, membran og tettesjikt > Bad:  
Sluk er ikke tilgjengelig for inspeksjon.  
Det kan generelt ikke gis garanti for flislagte flater, da membran ikke kan kontrolleres.  
Dusjkabinett er en forutsetning for våtrommets sikkerhet, sonen bak vil uansett regnes som en våtsone og skal kunne tåle direkte vannsprut.  
Tilgang til sluk må bedres både for inspeksjon og rengjøring.  
Overvåk tilstanden jevnlig. Kontroll av fagkyndig anbefales. For å få tilstandsgrad 0 eller 1 må avviket utbedres.  
Kostnadsestimatet er beregnet for kontroll av fagkyndig på sluk.

Ukjent tettesjikt/membran.  
Membran/ slukmansjett er synlig i sluk. Ser ut til å være eldre slukløsning under dusjkabinett.

**Vurdering av avvik:**  
• Sluk er ikke tilgjengelig for inspeksjon.  
Det kan generelt ikke gis garanti for flislagte flater, da membran ikke kan kontrolleres.  
Dusjkabinett er en forutsetning for våtrommets sikkerhet, sonen bak vil uansett regnes som en våtsone og skal kunne tåle direkte vannsprut.

**Tiltak**  
• Tilgang til sluk må bedres både for inspeksjon og rengjøring.  
Overvåk tilstanden jevnlig. Kontroll av fagkyndig anbefales. For å få tilstandsgrad 0 eller 1 må avviket utbedres.  
Kostnadsestimatet er beregnet for kontroll av fagkyndig på sluk.

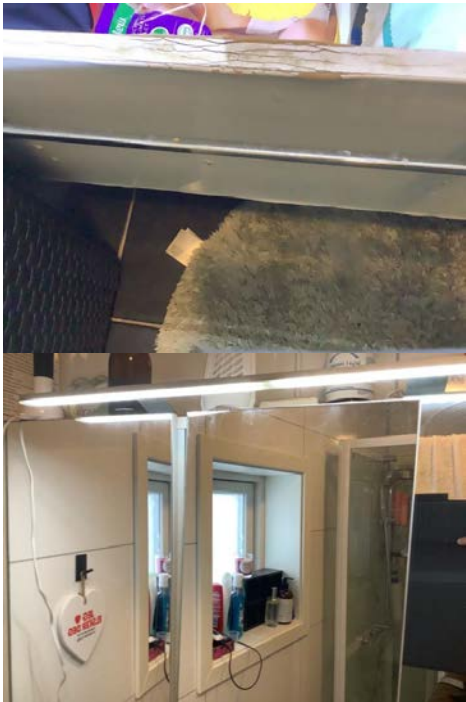
Sanitærutstyr og innredningTG 2

Våtrom > Sanitærutstyr og innredning > Bad:  
Det er påvist skader på innredning.  
Lokal utbedring må utføres.

Speildør er løs i øvre hengsel.  
**Årstall:** 2015      **Kilde:** Eier

**Vurdering av avvik:**  
• Det er påvist skader på innredning.

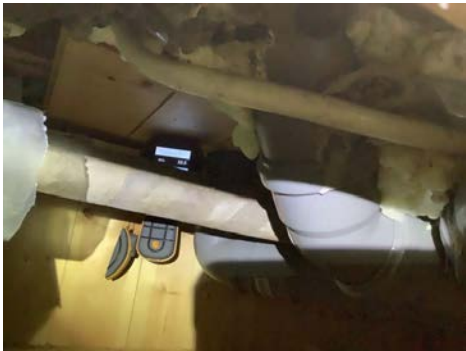
Fukt i tilleggende konstruksjonerTG 1

Hulltaking er ikke foretatt da det er muligheter for inspeksjon og fuktmåling fra kjelleren under våtrom i nærheten av sluk.

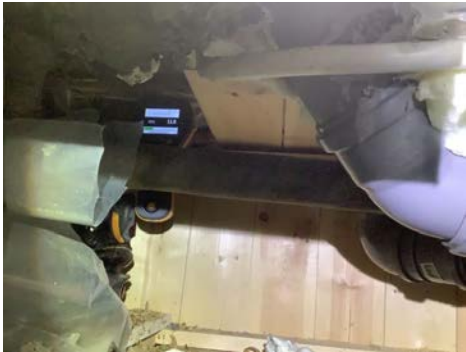
Fuktmåling i treverk, ingen forhøyede verdier målt.

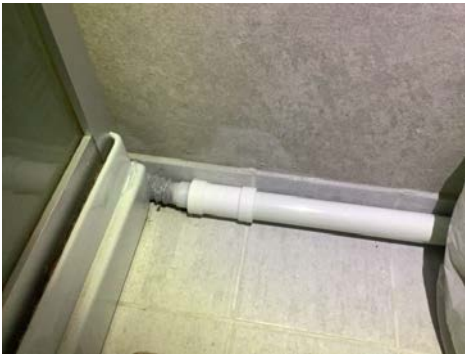
Overflater vegger og himlingTG 2

Våtromsplater på vegger, himlingsplater.

- Våtromsplater er ikke montert fagmessig.

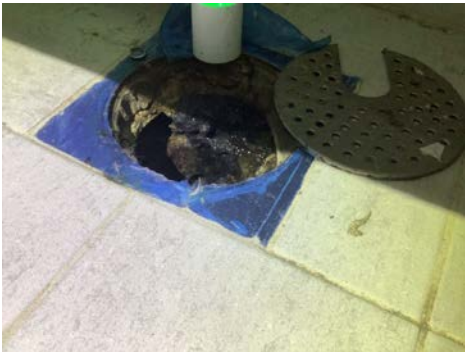
Sluk, membran og tettesjiktTG 2

Våtrom > Sluk, membran og tettesjikt > Bad:  
Mer enn halvparten av forventet brukstid er passert på membranløsningen.  
Ved enkle fuktsøk og bruk av fuktindikator registrerte jeg verdier utover hva som forventes som normalt på utsatte steder, dusj var nylig brukt og indikasjoner på fukt kan ha sammenheng med dette.  
Alder på membran er ukjent/ikke dokumentert.  
Støpejernssluk har kort restlevetid og har ikke tilfredsstillende klemming av membran.  
Enkelt våtrom som ikke tilfredsstiller dagens krav og må brukes deretter.  
Selv om de tekniske løsningene kan være utført korrekt etter eldre byggeforskrifter, vil det være

Rommet har ukjent slukløsning. Manglende rengjøring gjør det umulig å vurdere. Ukjent tettesjikt/membran, ikke synlig i sluk, men kan antydes å være påsmurt ved terskel på gammel overflate. Slukløsning under dusjkabinett er ikke kontrollert.

- Mer enn halvparten av forventet brukstid er passert på membranløsningen.

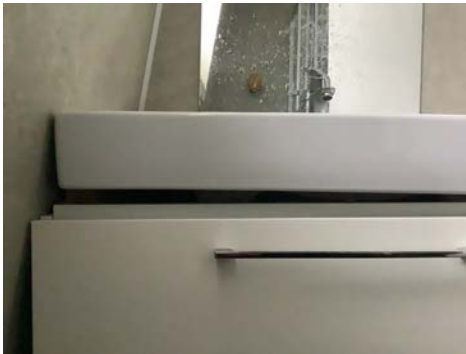
Sanitærutstyr og innredningTG 2

Våtrom > Sanitærutstyr og innredning > Bad:  
Servant er montert skjevt, arbeidet fremstår ufagmessig.  
Det bør gjøres tiltak for å lukke avviket.

Ufagmessig montering av servant.

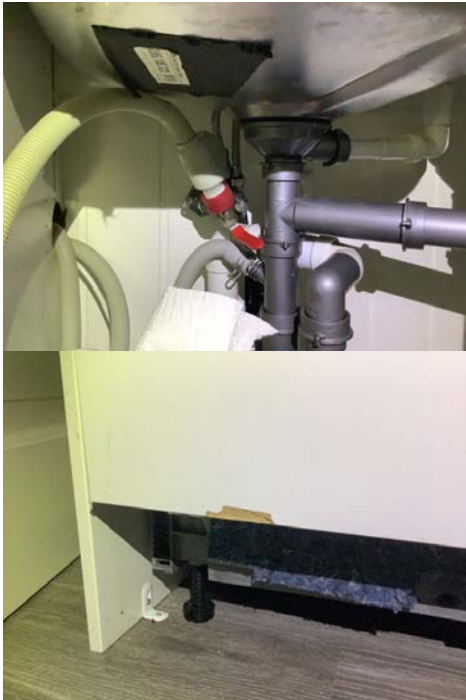
Skade på front oppvaskmaskin.

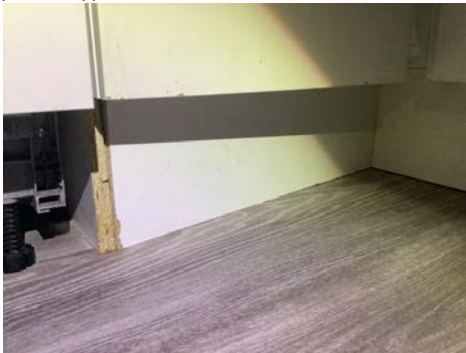
Løs sokkelplate under kjøkken.

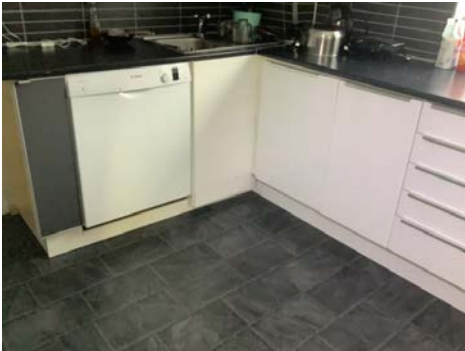
Kjøkken > Overflater og innredning > Kjøkken:  
Kjøkkeninnredningen er av eldre dato, og den mangler bruksfunksjoner/løsninger som er forventbart på et kjøkken.  
Skapdør under benkeservant mangler. Det er påvist skader på overflater/kjøkkeninnredning utover normal slitasjegrad.  
Det er påregnelig med utskiftning/utbedringer av kjøkkeninnredningen.  
Kjøkkenet fungerer slik det er.

Kjøkkeninnredning med laminerte skrog, glatte fronter og laminert benkeplate med kjøkkenkum. Flislagt og belysning over benkeplate. Plass til frittstående komfyr, oppvaskmaskin, og kombiskap kjølfrys.

- Kjøkkeninnredningen er av eldre dato, og den mangler bruksfunksjoner/løsninger som er forventbart på et kjøkken.

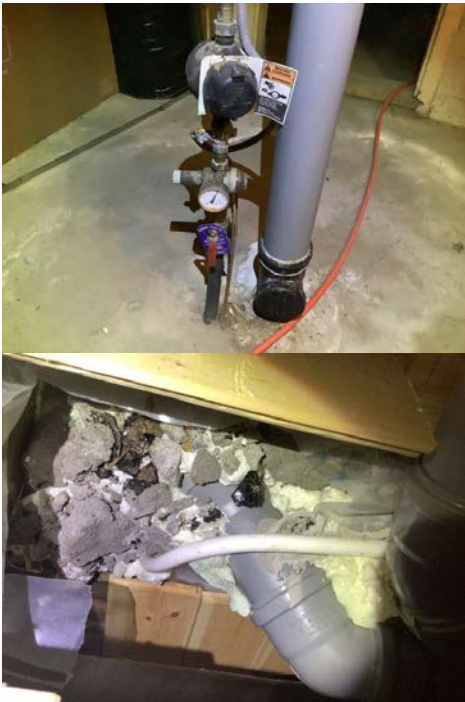
Tekniske installasjoner > Vannledninger:  
Mer enn halvparten av forventet brukstid er passert på innvendige vannledninger.  
Det er påvist ufagmessig utførelse av vannledninger.  
Det er ikke behov for utbedringstiltak siden anlegget fungerer i dag, men ut ifra alder kan skader plutselig oppstå på eldre anlegg.  
Anlegget bør sjekkes av fagperson.

Anlegget er ikke teknisk vurdert. Jeg er ikke VVS fagmann, kontakt rørlegger for evt. nærmere kontroll av anlegget. Bunnledningene og utvendige ledninger er nedgravd og ikke tilgjengelig for inspeksjon. Synlige vannrør i: Kobber/metall. Innvendig hovedstoppekran er plassert i kjeller.

- Mer enn halvparten av forventet brukstid er passert på innvendige vannledninger.
- Det er påvist ufagmessig utførelse av vannledninger.

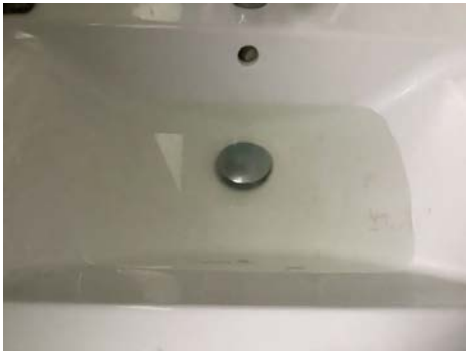
Mer enn halvparten av forventet brukstid er oppbrukt på innvendige avløpsledninger.  
Det er ikke påvist tilfredsstillende lufting av avløpsanlegget.  
Deler av avløpsrør har overskredet halvparten av sin levetid.  
Det er påvist sen avrenning i sluk, tett vannlås på bad 2. etasje.  
Tidspunkt for utskiftning av avløpsrør nærmer seg.  
Det er ikke behov for utbedringstiltak utifra at anlegget fungerer i dag, men utifra alder kan skader plutselig oppstå på eldre anlegg.  
Anlegget bør sjekkes av fagperson.  
I forbindelse med oppgradering av våtrom vil det være naturlig med utskiftning av rør.

Synlige avløpsrør i: Plast og Soil/støpejern. Røropplegg til bad 1.etasje fra kjeller med manglende håndverksmessig utførelse.

- Mer enn halvparten av forventet brukstid er passert på innvendige avløpsledninger.
- Det er ikke påvist tilfredsstillende lufting av avløpsanlegget.
