# Tilstandsrapport

Tomannsbolig

Knut Hamsuns veg 35 A, 2834  
RAUFOSS

Oppdragsnr.: 21008-1183

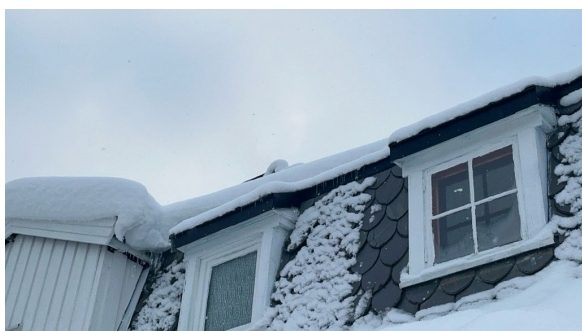
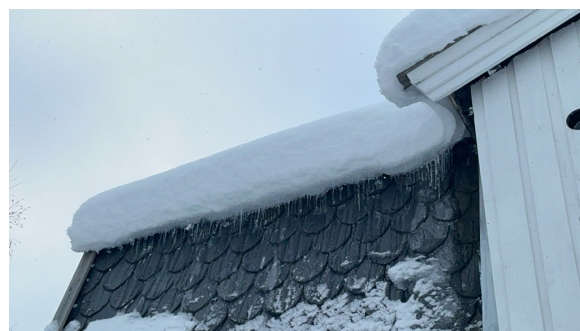
- Halvparten av forventet funksjonstid eller mer på takteking, lekter og undertak er oppnådd.
- Det er påvist skader eller avvik på selve taktekingen.
- Skifertekkingens alder tilsier at innfesting (lekter og spiker) og undertak er klar utskifting, dvs. omlegging av teking med gjenbruk av det meste av skiferen.
- Gjennomføringer i denne taktekingen er svake punkt og risikoen for skader er høy.

Ising på tak.

- Tiltak:
  - Ut ifra alder kan skader oppstå på eldre takteking. Det bør foretas nærmere undersøkelser av takteking når den er snøfri. Taktekingen har utlevd normal funksjonstid og er moden for utskiftning. Ut ifra alder kan takteking og undertak ha skjulte skader.
  - Skader må utbedres, eventuelt takteking fornyes/skiftes. Skader på taktekingen påfører undertak større fuktbelastning og kan føre til fuktskader i underliggende konstruksjoner.
  - Det anbefales å føre jevnlig tilsyn med taktekingen, spesielt ved større nedbørsmengder og/eller snøsmelting.

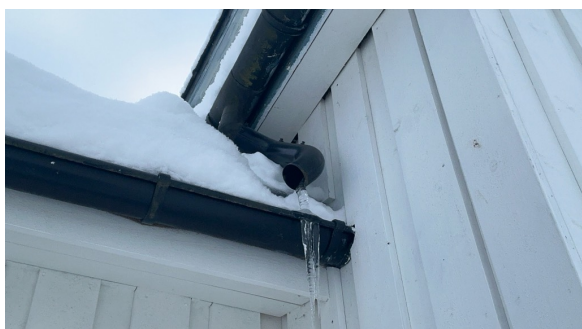
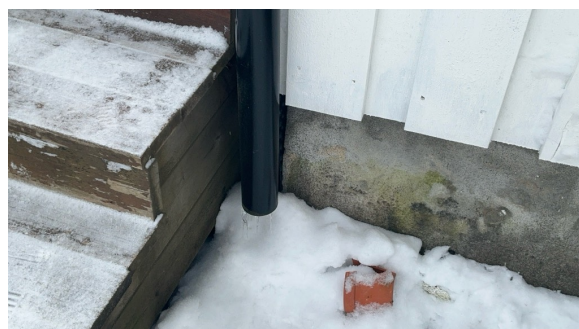
Nedløp ledes ikke vekk fra grunnmur.

- Stigetrinn og plattform for feier må monteres.
- Vindskier og toppbord må vedlikeholdes.
- Samtlige rennebeslag i overgang tak/vegg bør kontrolleres når det er snøfritt da disse ikke var tilgjengelige for inspeksjon på befaringsdagen.
- Byggverket skal sikres slik at is og snø ikke kan falle ned på steder hvor personer og husdyr kan oppholde seg. Dersom snøfangere monteres er det imidlertid nødvendig å kontrollere styrken på takkonstruksjonen før snøfangere monteres.
- Takvann som ikke ledes vekk fra bygning påfører konstruksjonene (ringmur, grunnmur, drenering og fuktsikring) unødvendig høy fuktbelastning og skader kan oppstå over tid. Anbefaler at man kobler et 3-4m langt overvannsrør til nedløpet. Røret legges oppå terrenget eller graves ned for å lede vannet vekk fra grunnmuren/bygningen.

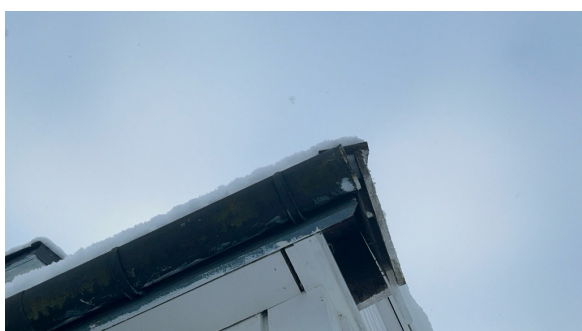
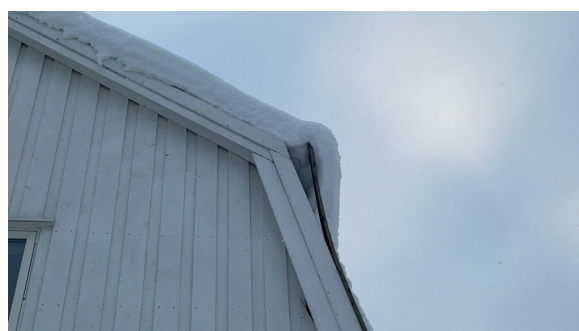
Løst isbord på vindskie er registrert.

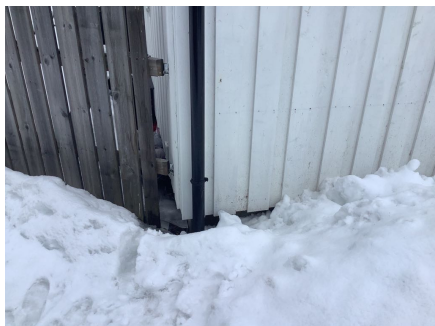
Svertesopp er registrert på deler av kledning.

- Registrert svertesopp på overflater indikerer fuktpåvirkning og mangelfull lufting. Det anbefales å fjerne svertesopp ved rengjøring med egnet middel.

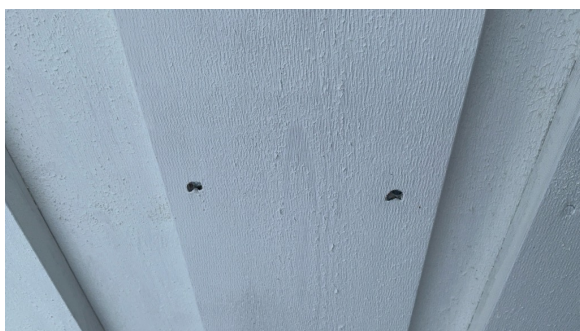
Feil spikring av kledning, dette forringer kledningens funksjonstid da fukt trekker inn ved spikerhull.

- Det er ikke behov for straktiltak der det er manglende håndverksmessig utførelse, men om kjøper har andre brukskrav eller krav til estetikk kreves det utbedring eller utskifting.

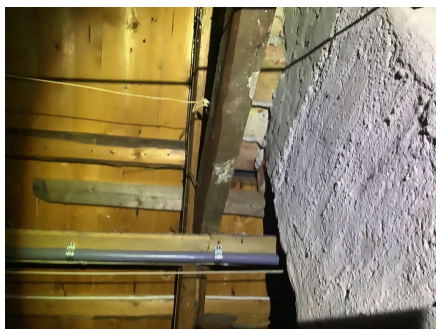
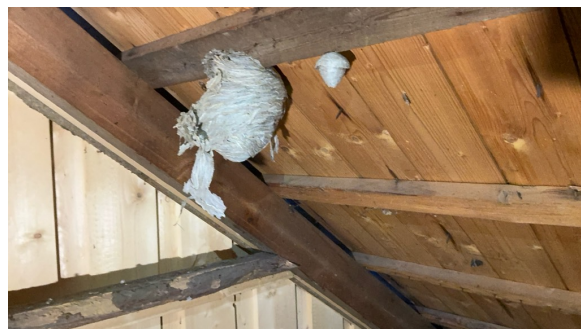
Vepsebol på loft.

- Det er ikke behov for strakstiltak i forhold til åpninger der skadedyr kan komme inn, men det anbefales å følge med på tilstand slik at det kan avdekkes på et tidlig tidspunkt dersom det registreres skadedyr inne i konstruksjonene. Dersom det ønskes å gjennomføre tiltak for å stenge for inntrengning av skadedyr må alle glipper / åpninger med størrelse over 6 mm tettes, ved en slik utbedring må det påses at ventilerings av konstruksjonen ivaretas.

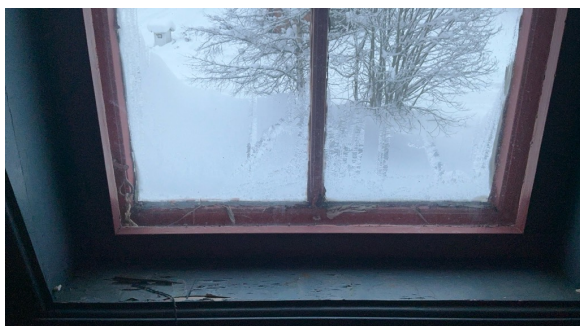
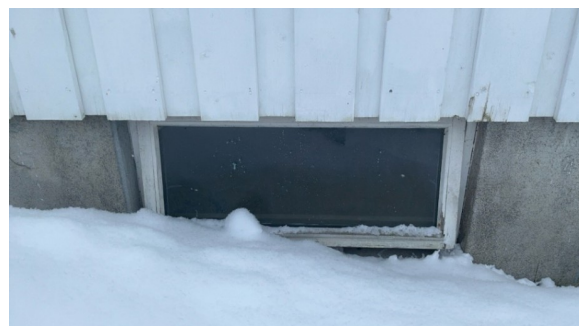
- Det er avvik:
- Værslitte vinduer.
- Vinduskitt er slitt og har løsnet enkelte steder.
- Lav høyde mellom terreng og kjellervinduer.

Lav høyde mellom terreng og kjellervinduer.

- Tiltak:
  - Vedlikehold/ utskiftinger må påregnes. Værslitte vinduer vil kreve ytterligere vedlikehold samtidig som de vil ha dårligere funksjon mot kulde og fukt enn nyere vinduer. Overflatebehandlingen er treverkets beskyttelse mot vann, tilsmussing og misfarging fra svertesopp eller alger. Om treverket blir stående uten beskyttelse vil dette øke risikoen for at treverket trekker til seg fukt som igjen kan føre til fuktskader.
- Det er viktig å følge med på vinduer som ligger helt ned mot terrenget, risiko for vanninntrenging ved snøsmelting og mye nedbør. Dette kan forårsake fuktskader i nærliggende konstruksjoner.

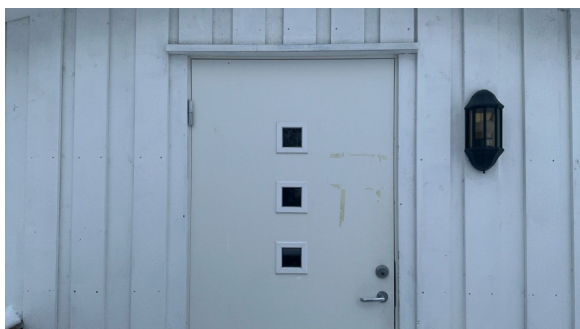
Hovedentré, merker på dørbled er registrert.

- Tiltak:
- Avvik rundt innsettsdetaljer for dør kan medføre redusert tetthet, trekk og varmetap, samt økt risiko for fuktinntrengning og skader på tilstøtende konstruksjoner. Det anbefales å utbedre innsettsdetaljene ved korrekt justering og tetting av dørkarm og tilslutninger. Ved behov bør skadede eller mangelfulle deler skiftes ut.

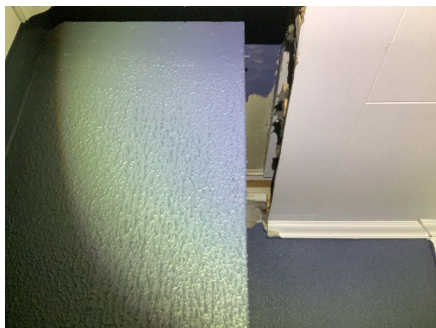
Åpen nedforet himling mot pipe, isolasjon er ikke tildekket.

- Overflater må utbedres eller skiftes.
- Andre tiltak:
  - Overflater må utbedres eller skiftes. Avhengig av bruksmønster og krav til estetikk av kjøper kan det være påregnelig med utskiftning/utbedringer.
  - Det er registrert åpen isolasjon i himlingen. Slik utførelse kan føre til at isolasjonsstøv og fibre spres til inneluften, noe som kan gi ubehag, redusert luftkvalitet og potensiell helsebelastning for beboere. For å hindre støvspredning og sikre et tilfredsstillende inneklima bør himlingen tettes eller kles igjen på en hensiktsmessig måte.

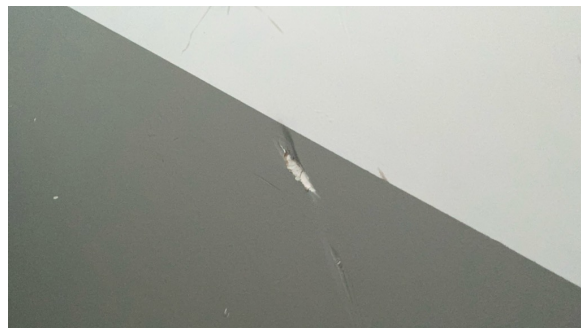
Skade i vegg, trappegang til 2. etasje.

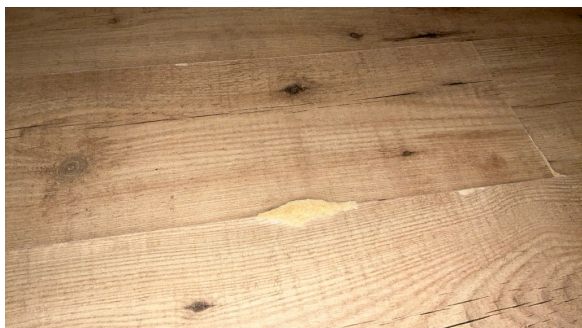
Ufagmessig utførelse på innvendige overflater er registrert.

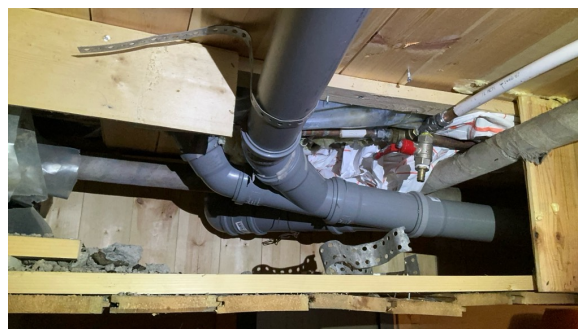
Åpninger i etasjeskille/kjellerhimling hvor skadedyr/mus kan ta seg inn.

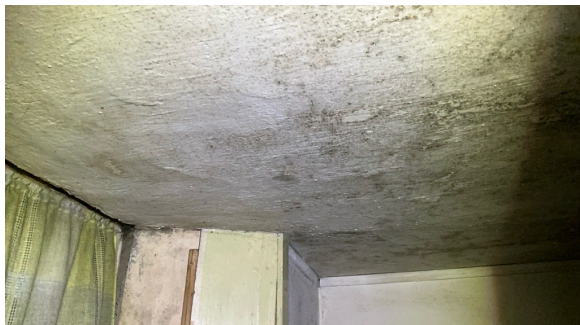
- Det er avvik:
  - Det er påvist totalt høydeavvik over 15mm.
  - Fuktsperre ble normalt ikke brukt under kjellergulv ved byggeåret.
  - Det er observert glipper/åpninger i kjeller der skadedyr kan komme inn i etasjeskille.
  - Det er registrert sprekker i betonggulv i kjeller/underetasje.
- Det er registrert fuktskader (muggsoppmerker i deler av himling) i etasjeskille, synlig fra kjeller.

Muggsoppvekst i deler av kjellerhimling.

- Det anbefales å gjennomføre nærmere undersøkelser for å avdekke eventuelle fukt- eller råteskader i deler av etasjeskiller som er skjult. Dersom slike skader påvises, kan det medføre behov for omfattende utbedringer og kostnader, samt redusert bæreevne og risiko for ytterligere skadeutvikling.

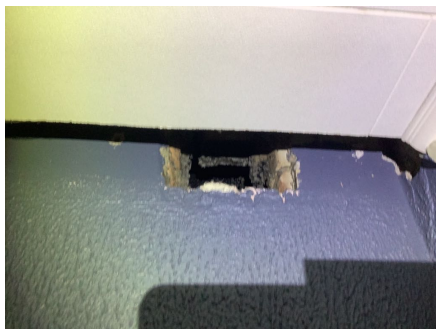
- Det er avvik:
- Det er hull/åpning i pipe som ikke er tildekket, synlig innvendig pipeløp. Det er usikkert om åpning er pipens lufteløp eller om det er pipens røykløp.
- Rennemerker på pipe/ sotluke.
- Mer enn halvparten av forventet brukstid er oppnådd, eller nært forestående på pipe/ ildsted.

Åpning/hull i pipeløp.

- Tiltak:
- Nærmere undersøkelser og kontroll anbefales av det lokale brannvesen. Dersom det påvises feil på fyringsanlegget vil det kunne pålegges fyringsforbud.
- Rennemerker kan tyde på vanninntrenging som over tid kan gi korrosjon, misfarging og svekkelse av murverk eller metallkomponenter. Dette kan også medføre risiko for skader på tilstøtende konstruksjoner og redusert brannsikkerhet. Årsaken til rennemerker bør avdekkes gjennom nærmere kontroll av pipe og sotluke. Utbedring kan innebære tetting av lekkasjepunkter, reparasjon av puss/murverk og tilfredsstillende overflatebehandling.
- Heldekkende beslag anbefales montert, og nødvendige tiltak basert på ytterligere undersøkelser av pipe over tak.

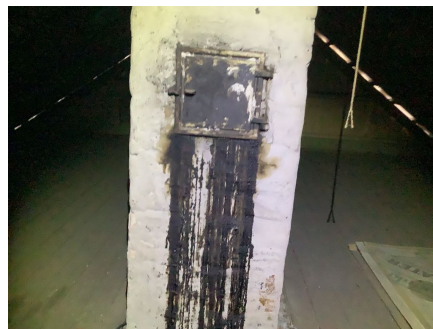
Rennemerker fra feieluke på loft.

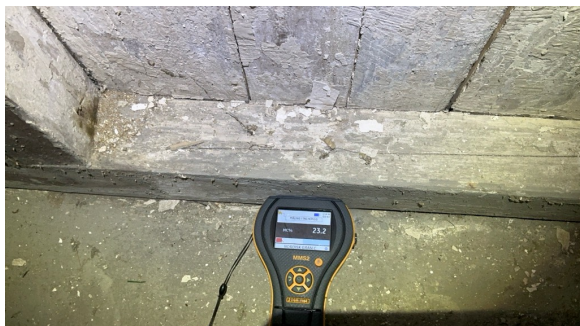
- Det er avvik:
- Det er gjort visuelle observasjoner av fuktmerker på overflater på grunnmur og konstatert skade i påforede konstruksjoner.
- Det er utført fuktsøk som indikerer forhøyede fuktverdier i grunnmur/ gulv.
- Det er manglende ventilasjon i ett eller flere rom.
- Det er registrert muggsoppvekst på deler av mur/himling i kjeller/underetasje.
- Det bemerkes at utforede yttervegger og oppforede gulv under utvendig terrengnivå er en risikokonstruksjon fordi det ofte er skjulte feil og skader. Det kan være fukt/råteskader som ikke er synlig for bygningssakkyndig og det må foretas inngrep i konstruksjon for å avdekke avvik.

Fuktmålinger i treverk mot betonggulv viser skadelig fuktverdi. Det er registrert fuktskader i treverk.

- Tiltak:
  - Det anbefales å utføre ytterligere undersøkelser for å avklare omfanget av fukt og eventuelle skader på konstruksjonen. Ut fra resultatet av disse undersøkelsene og bruk av rommene treffes det beslutning om aktuelle utbedringstiltak.

- Forholdet krever hyppig kontroll av konstruksjonen få å evt avdekke skader på et tidlig tidspunkt. Påforede konstruksjoner MÅ avdekkes for å kartlegge tilstanden og omfanget av fuktskader.

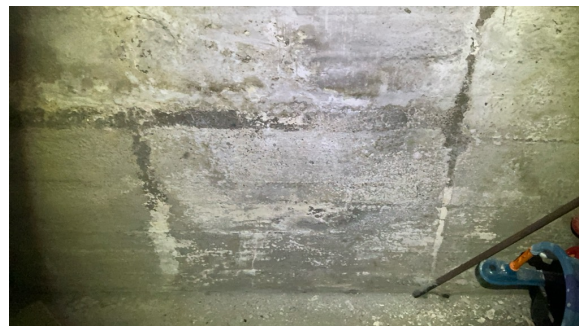
Saltutslag på mur.

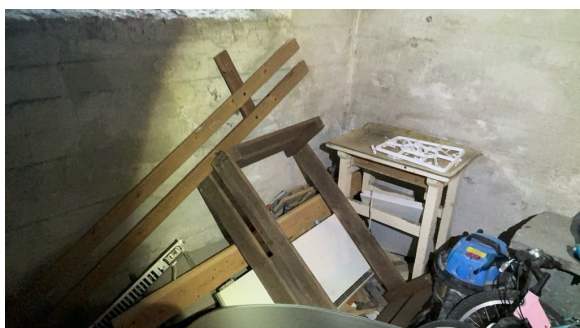
Organiske materialer ligger direkte mot grunn/mur.

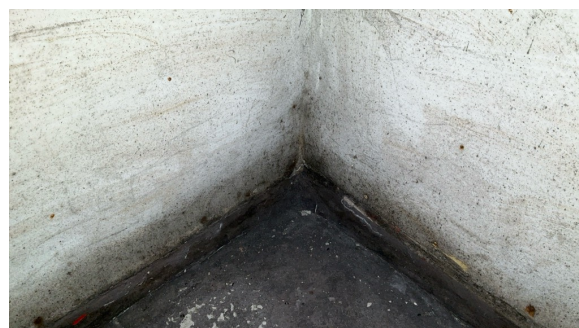
Muggsoppvekst, særlig synlig nederst på vegg mot gulv. Rom har påført vegg med synlige fuktskader.

- Det bør etableres tilfredsstillende ventilasjon for rommene. Manglende ventilasjon kan føre til dårlig luftkvalitet, økt fuktbelastning og risiko for mugg- og råteskader over tid. Dette kan påvirke inneklimaet negativt og medføre helseplager for brukere samt redusert levetid for bygningsmaterialer.

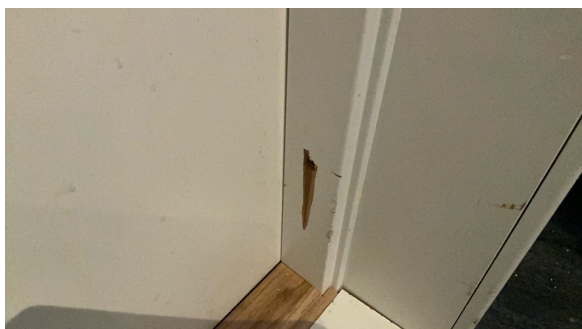
Skade i karm på dør.

- Det bør foretas tiltak på enkelte dører.

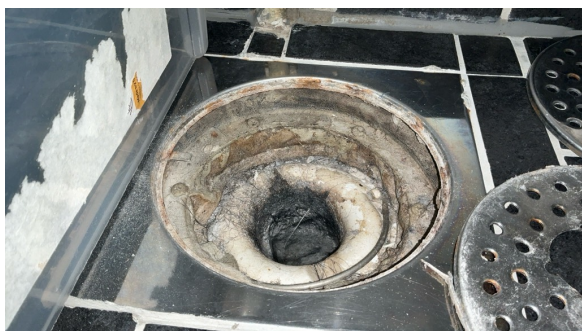
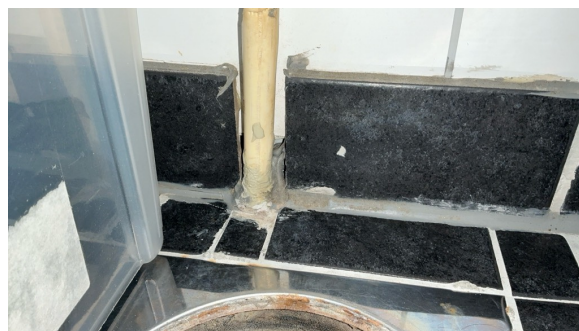
Det er gamle vannrør til våtrommet, ingen dokumentasjon som viser løsning for gjennomføringer i våtsone.

- Våtrommet anbefales å totalrenoveres pga. elde. Alle forhold med tettesjikt, våtsone, sluk m.m. må dokumenteres.

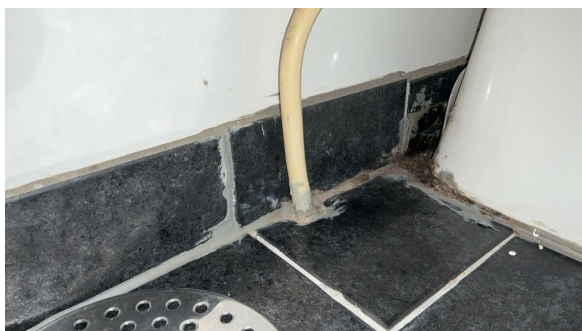
Det er observert ufagmessig utførelse på arbeid med overflater på rommet.

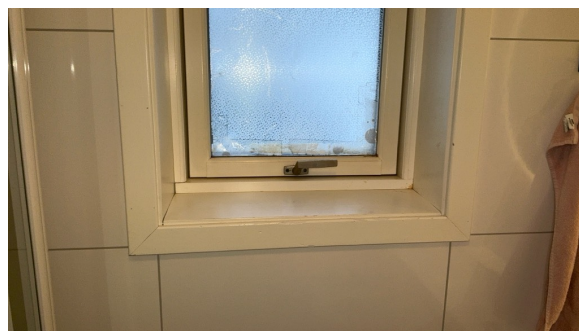
Vindu plassert i våtsone.

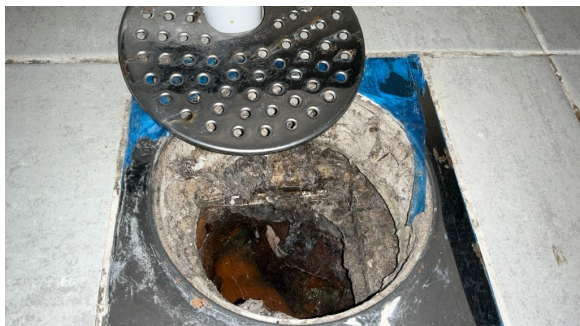
Eldre støpejernsluk.

- Manglende oppgradering av våtrommet medfører høy risiko for at konstruksjonene ikke vil tåle vanlig bruk av vann eller lekkasjer. Dette kan føre til fuktskader på tilstøtende konstruksjoner.
- Forventet brukstid er oppnådd og det kan være skjulte skader på eldre våtrom. Ved endret bruksmønster kan lekkasjer og vannskader oppstå på eldre våtrom. Det anbefales derfor å gjøre en vurdering av hvordan våtrommet skal brukes videre, og hvilke risiko som er forbundet med videre bruk av våtrommet. Kostnadsestimatet gis for full oppgradering med vanlig standard for våtrom.
- Våtrommet anbefales å totalrenoveres pga. elde. Alle forhold med tettesjikt, våtsone, sluk m.m. må dokumenteres.

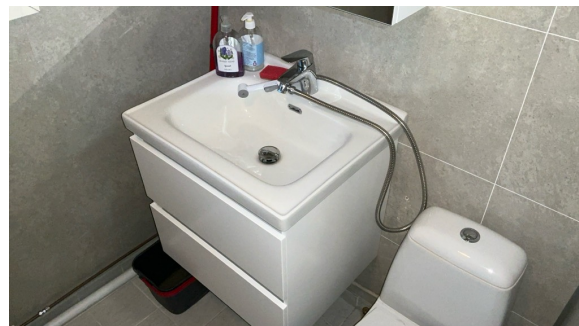
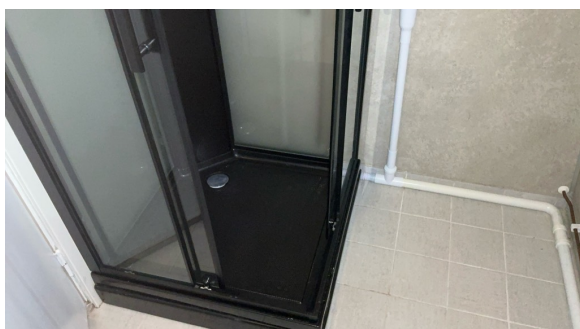
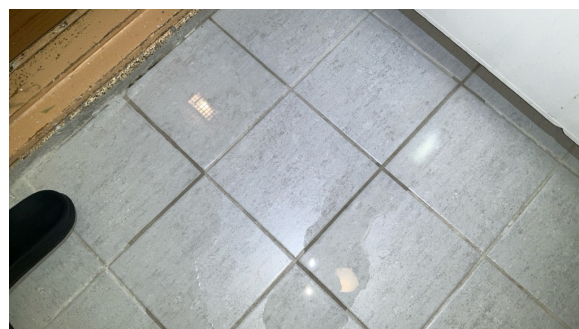
Vann fra dusjkabinett koblet til avløpsrør langs vegg har lekkasje, vann renner på gulv.

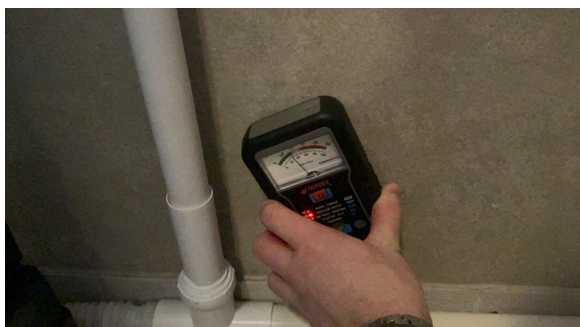
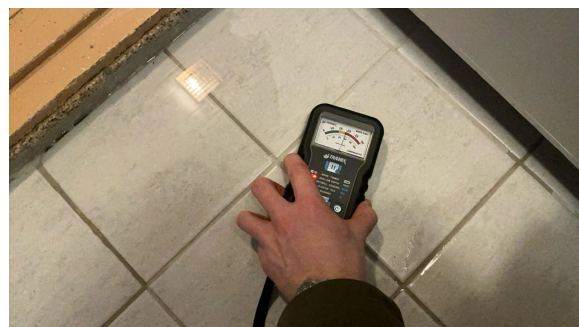
Komparativt fuktsøk med indikator ble utført på erfaringsmessige utsatte steder. Forhøyede verdier ble registrert. Fuktsøk på flislagte overflater i våtrom vil ikke kunne avdekke hvorvidt fukten ligger under membran eller mellom membran og fliser. Fuktsøk inne på flislagte våtrom vil derfor gi uklare indikasjoner.

- Det må foretas tiltak for å lukke avviket.
- Rommet må lages fuktsikkert og rehabilitering må påregnes.

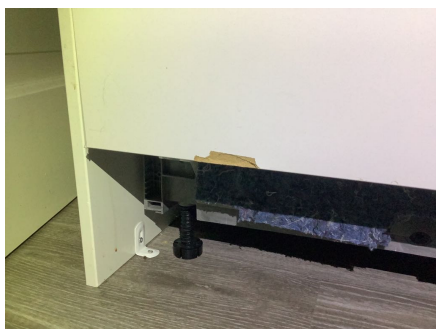
Skade på front oppvaskmaskin.

- Tiltak:
- Avhengig av bruksmønster og krav til estetikk av kjøper kan det være påregnelig med utskiftning/utbedringer av kjøkkeninnredningen.

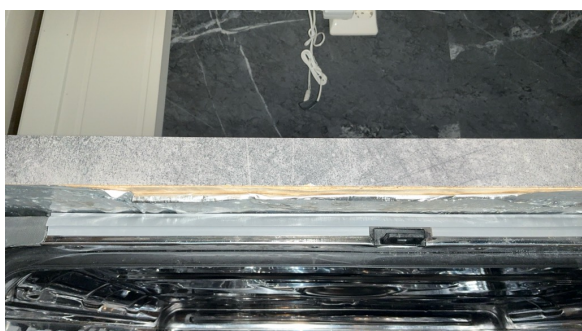
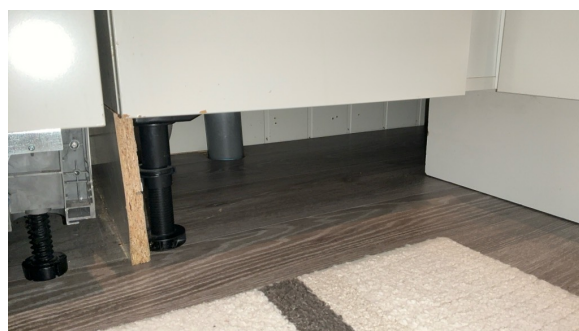
Manglende sokkel under innredning.

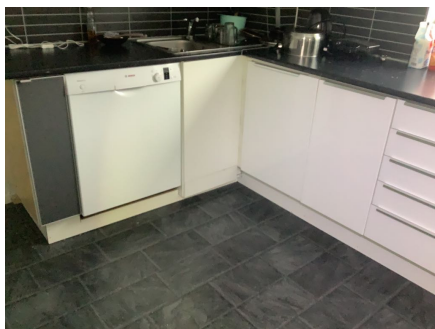
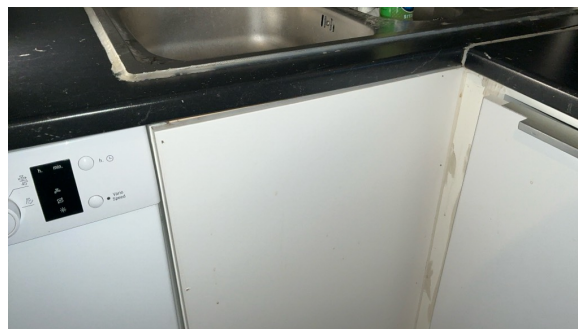
Kjøkkenfront under kjøkkenkum er spikret igjen.

- Det er påregnelig med utskiftning/utbedringer av kjøkkeninnredningen.
- Avhengig av bruksmønster og krav til estetikk av kjøper kan det være påregnelig med utskiftning/utbedringer av kjøkkeninnredningen.
- Vann/ og avløpsrør under kjøkkenkum må tilgjengeliggjøres.

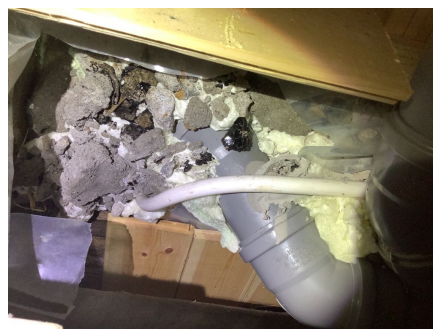
Ufagmessig utførelse observert på rørledninger under våtrom.

- Anlegget bør sjekkes av fagperson.
- Når vannrør har oppnådd forventet funksjonstid er det økt risiko for fremtidige lekkasjer. Funksjonstid avhenger av bruk og type rør. Tidspunkt for utskifting er vanskelig å angi eksakt. Oppgradering må påregnes.
- Skader/ følgeskader kan være en konsekvens av ufagmessig utførelse. Det oppfordres til ytterligere undersøkelser av fagmann.

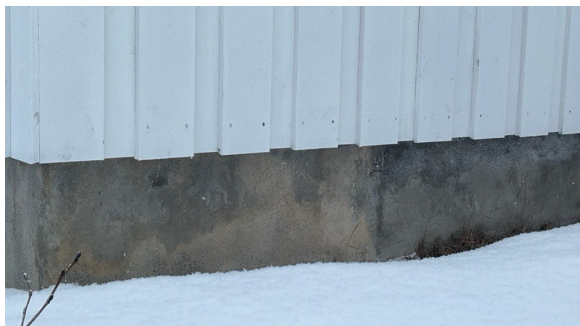
Fuktmerker på innvendig og utvendig mur er registrert.

- Tiltak:
  - Overvåk tilstanden jevnlig. Tidspunktet for reparasjon og eventuelt når dette er nødvendig er vanskelig å si noe om. Bruken av underetasje/kjeller vil også være avgjørende. Setningsskader i grunnmuren kan føre til svekkelse i konstruksjon under bygningen. Dette kan inkludere skjevheter, sprekker/riss i vegger og gulv. Setningsskader kan også føre til problemer med dører og vinduer som ikke lukker, og kan resultere i vanninntrengning og fuktighetsskader. Setningsskader kan være kostbare å utbedre,

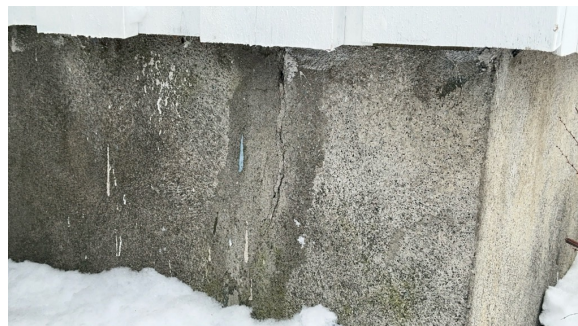
Sprekk i grunnmur registrert.

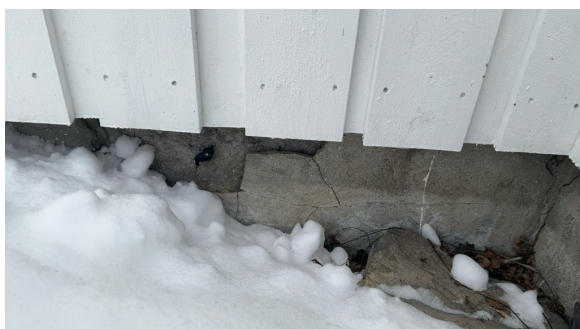
Løs puss på mur er registrert.
