Knut Hamsuns veg 35A, 2834 RAUFOSS

**Eldre bolig med 2 boenheter -  
garasje - sentralt på Raufoss - kort  
veg til dagligvare, næringsparken  
og turområder.**

**Salgsobjekt:** Tomannsbolig  
**Eierform:** Eierseksjon  
**Byggeår:** 1910  
**BRA-i/BRA Total** 223/267 kvm  
**Tomtstr.:** 4017 kvm  
**Soverom:** 4  
**Gnr./bnr.** Gnr. 12, bnr. 112  
Gnr. 12, bnr. 112  
**Snr.** 1  
**Oppdragsnr.:** 1209230017

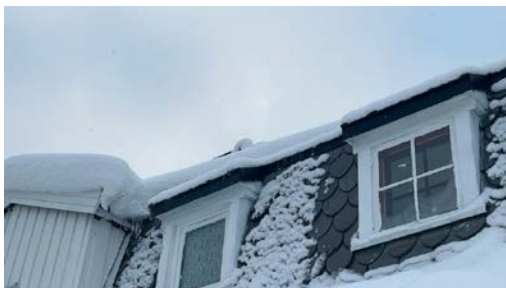
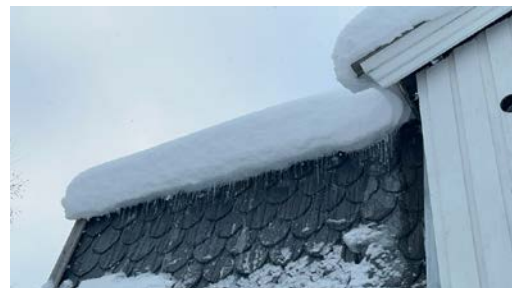
Ising på tak.

- Ut ifra alder kan skader oppstå på eldre takteking. Det bør foretas nærmere undersøkelser av takteking når den er snøfri. Taktekingen har utlevd normal funksjonstid og er moden for utskifting. Ut ifra alder kan takteking og undertak ha skjulte skader.
- Skader må utbedres, eventuelt takteking fornyes/skiftes. Skader på taktekingen påfører undertak større fuktbelastning og kan føre til fuktskader i underliggende konstruksjoner.
- Det anbefales å føre jevnlig tilsyn med taktekingen, spesielt ved større nedbørsmengder og/eller snøsmelting.

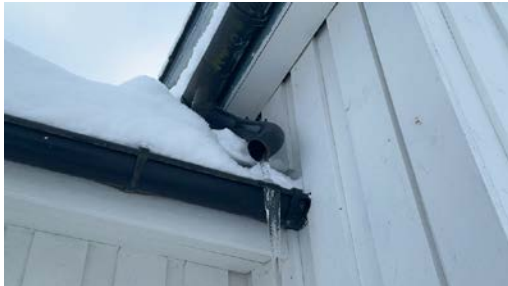
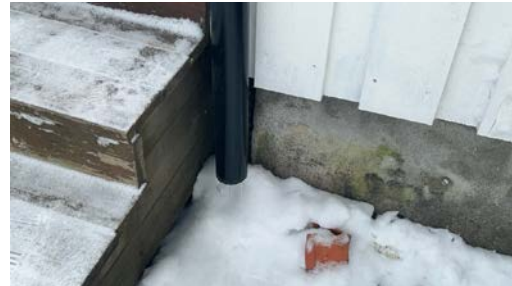
Nedløp ledes ikke vekk fra grunnmur.

- Stigetrinn og plattform for feier må monteres.
- Vindskier og toppbord må vedlikeholdes.
- Samtlige rennebeslag i overgang tak/vegg bør kontrolleres når det er snøfritt da disse ikke var tilgjengelige for inspeksjon på befaringsdagen.
- Byggverket skal sikres slik at is og snø ikke kan falle ned på steder hvor personer og husdyr kan oppholde seg. Dersom snøfanger monteres er det imidlertid nødvendig å kontrollere styrken på takkonstruksjonen før snøfanger monteres.
- Takvann som ikke ledes vekk fra bygning påfører konstruksjonene (ringmur, grunnmur, drenering og fuktsikring) unødvendig høy fuktbelastning og skader kan oppstå over tid. Anbefaler at man kobler et 3-4m langt overvannsrør til nedløpet. Røret legges oppå terrenget eller graves ned for å lede vannet vekk fra grunnmuren/bygningen.

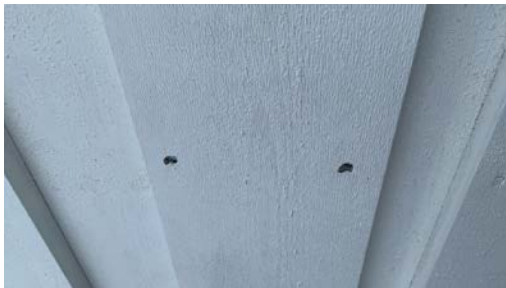
Feil spikring av kledning, dette forringer kledningens funksjonstid da fukt trekker inn ved spikerhull.

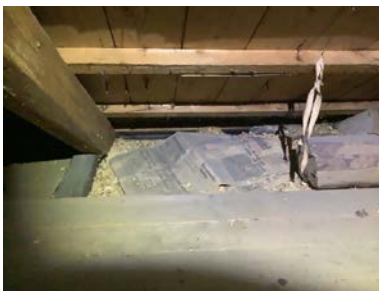
Isolering med flis

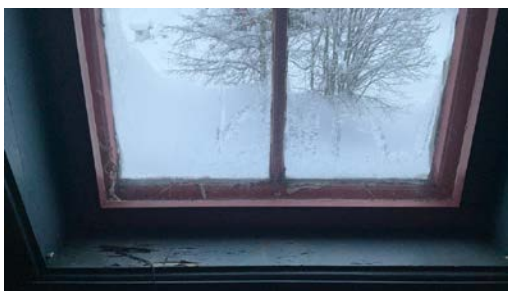
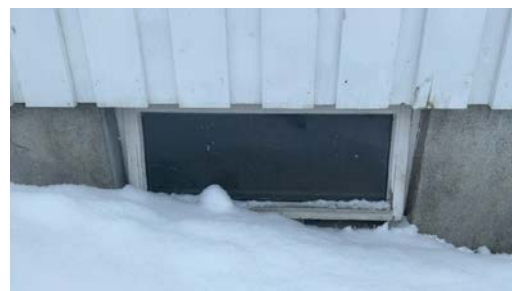
Lav høyde mellom terreng og kjellervinduer.

- Tiltak:
  - Vedlikehold/ utskiftinger må påregnes. Værslitte vinduer vil kreve ytterligere vedlikehold samtidig som de vil ha dårligere funksjon mot kulde og fukt enn nyere vinduer. Overflatebehandlingen er treverkets beskyttelse mot vann, tilsmussing og misfarging fra svertesopp eller alger. Om treverket blir stående uten beskyttelse vil dette øke risikoen for at treverket trekker til seg fukt som igjen kan føre til fuktskader.
  - Det er viktig å følge med på vinduer som ligger helt ned mot terrenget, risiko for vanninntrenging ved snøsmelting og mye nedbør. Dette kan forårsake fuktskader i nærliggende konstruksjoner.

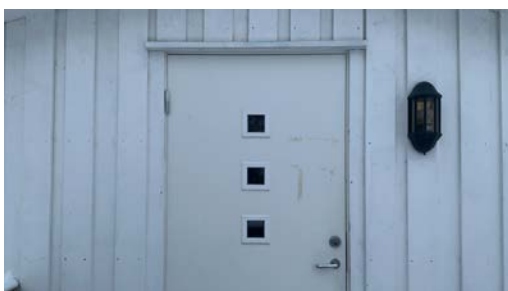
Hovedentré, merker på dørblad er registrert.

- Tiltak:
- Avvik rundt innsettsdetaljer for dør kan medføre redusert tetthet, trekk og varmetap, samt økt risiko for fuktinntrengning og skader på tilstøtende konstruksjoner. Det anbefales å utbedre innsettsdetaljene ved korrekt justering og tetting av dørkarm og tilslutninger. Ved behov bør skadede eller mangelfulle deler skiftes ut.

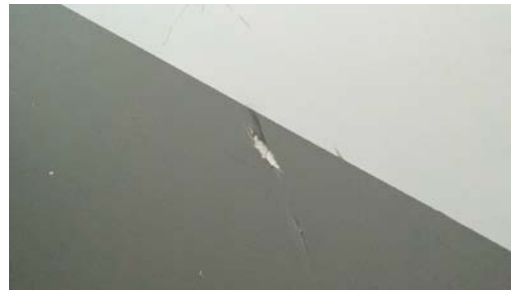
Skade i vegg, trappegang til 2. etasje.

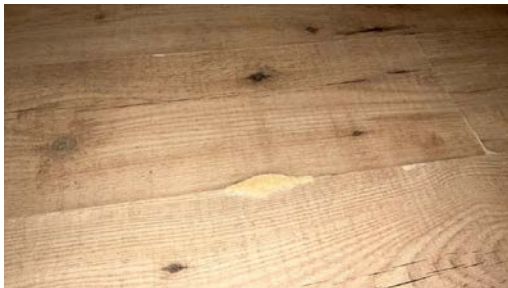
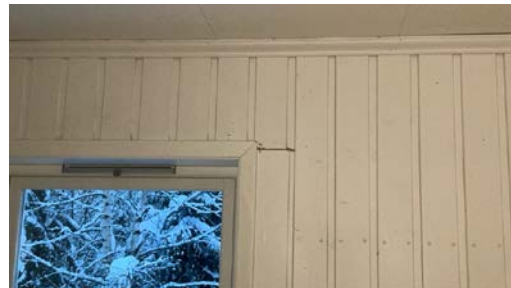
Ufagmessig utførelse på innvendige overflater er registrert.

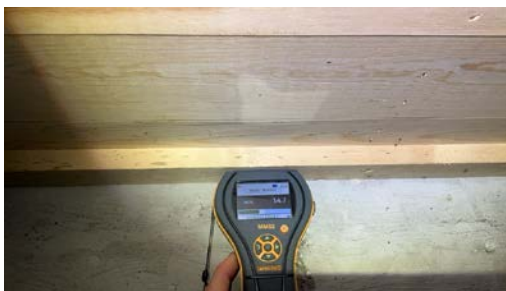
Fuktmåling med pigger i nyere kjellerhimling av tre viser ingen unormale verdier. Målingen er utført som en stikktakning og sier kun noe om verdiene der målingen er utført.

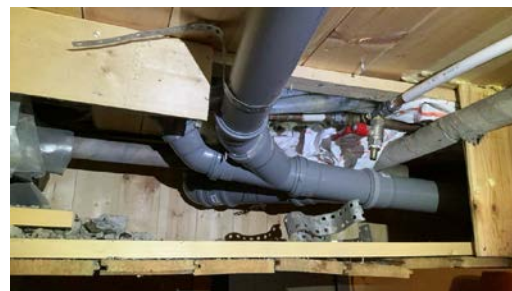
Åpninger i etasjeskille/kjellerhimling hvor skadedyr/mus kan ta seg inn.

- Det anbefales å gjennomføre nærmere undersøkelser for å avdekke eventuelle fukt- eller råteskader i deler av etasjeskiller som er skjult. Dersom slike skader påvises, kan det medføre behov for omfattende utbedringer og kostnader, samt redusert bæreevne og risiko for ytterligere skadeutvikling.

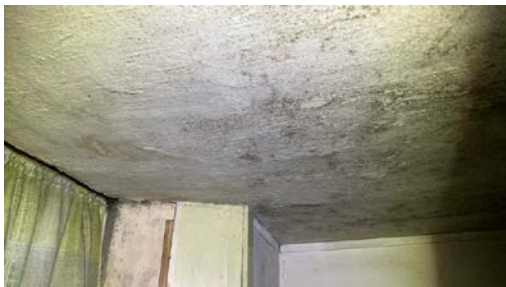
Muggsoppvekst i deler av kjellerhimling.

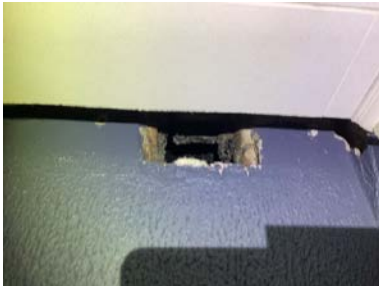
- Det er avvik:
- Det er hull/åpning i pipe som ikke er tildekket, synlig innvendig pipeløp. Det er usikkert om åpning er pipens lufteløp eller om det er pipens røykløp.
- Rennemerker på pipe/ sotluke.
- Mer enn halvparten av forventet brukstid er oppnådd, eller nært forestående på pipe/ ildsted.

Åpning/hull i pipeløp.

- Tiltak:
- Nærmere undersøkelser og kontroll anbefales av det lokale brannvesen. Dersom det påvises feil på fyringsanlegget vil det kunne pålegges fyringsforbud.
- Rennemerker kan tyde på vanninntrenging som over tid kan gi korrosjon, misfarging og svekkelse av murverk eller metallkomponenter. Dette kan også medføre risiko for skader på tilstøtende konstruksjoner og redusert brannsikkerhet. Årsaken til rennemerker bør avdekkes gjennom nærmere kontroll av pipe og sotluke. Utbedring kan innebære tetting av lekkasjepunkter, reparasjon av puss/murverk og tilfredsstillende overflatebehandling.
- Heldekkende beslag anbefales montert, og nødvendige tiltak basert på ytterligere undersøkelser av pipe over tak.

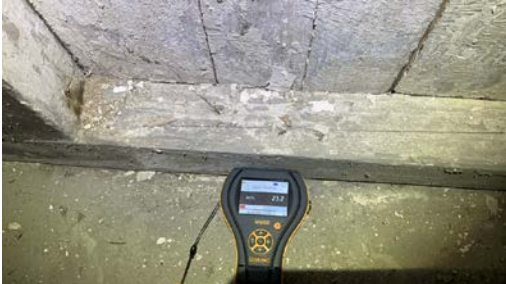
Fuktmålinger i treverk mot betonggulv viser skadelig fuktverdier. Det er registrert fuktskader i treverk.

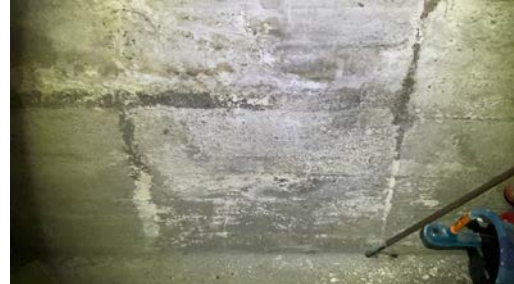
Saltutslag på mur.

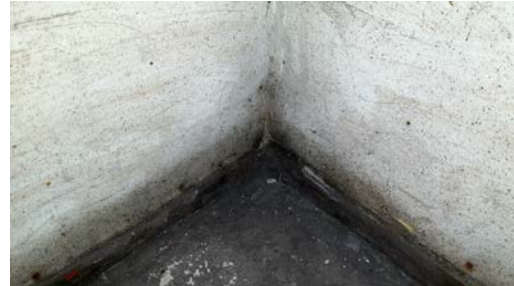
Muggsoppvekst, særlig synlig nederst på vegg mot gulv. Rom har påført vegg med synlige fuktskader.

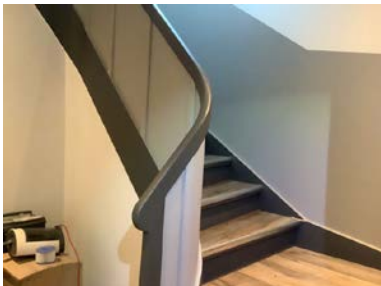
Trapp til 2. etasje.

- Håndløper må monteres på vegg for å tilfredsstille krav på byggetidspunktet.
- Åpninger mellom opptrinn/rekkverk som er større enn dagens krav kan medføre redusert sikkerhet, særlig for barn. Det foreligger økt risiko for fallulykker og personskader. Det anbefales å gjøre så mellomrom mellom opptrinn blir under 10 cm slik at åpningene tilfredsstiller gjeldende anbefalinger og forskriftskrav.

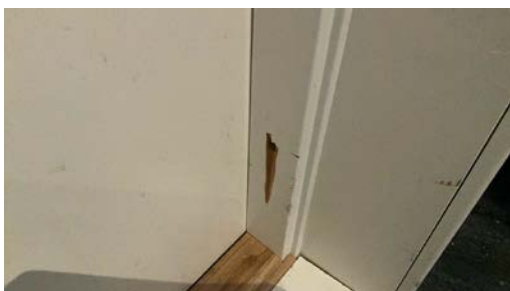
Skade i karm på dør.

- Det bør foretas tiltak på enkelte dører.

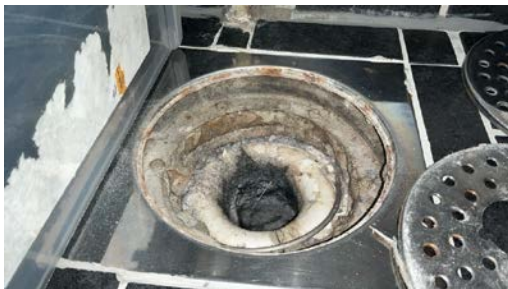
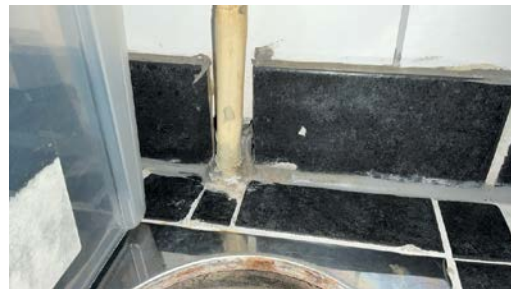
Det er gamle vannrør til våtrommet, ingen dokumentasjon som viser løsning for gjennomføringer i våtsone.

- Manglende oppgradering av våtrommet medfører høy risiko for at konstruksjonene ikke vil tåle vanlig bruk av vann eller lekkasjer. Dette kan føre til fuktskader på tilstøtende konstruksjoner.
- Forventet brukstid er oppnådd og det kan være skjulte skader på eldre våtrom. Ved endret bruksmønster kan lekkasjer og vannskader oppstå på eldre våtrom. Det anbefales derfor å gjøre en vurdering av hvordan våtrommet skal brukes videre, og hvilke risiko som er forbundet med videre bruk av våtrommet. Kostnadsestimatet gis for full oppgradering med vanlig standard for våtrom.
- Våtrommet anbefales å totalrenoveres pga. elde. Alle forhold med tettesjikt, våtsone, sluk m.m. må dokumenteres.

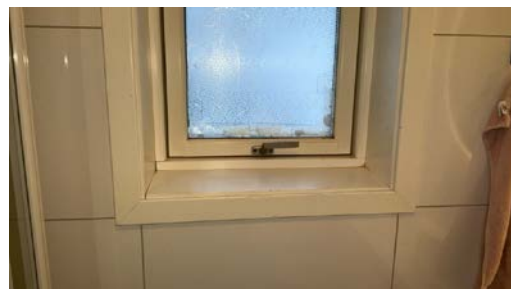
Det er observert ufagmessig utførelse på arbeid med overflater på rommet. Vindu plassert i våtsone.

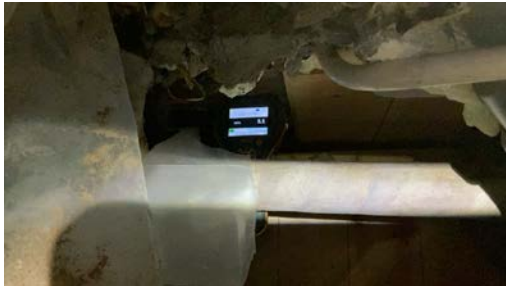
Fuktmåling i treverk, ingen forhøyede verdier er målt.

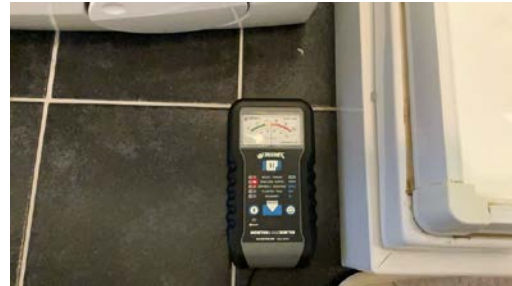
Fuktsøk på gulv/vegg i dusjonen viser ingen unormale verdier. Det er målt referansepunkter andre steder i rommet enn i dusjonen.

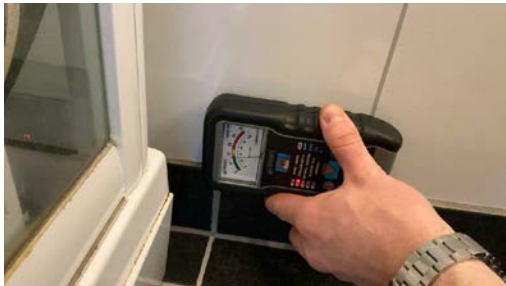
Fuktsøk på gulv/vegg i dusjonen viser ingen unormale verdier. Det er målt referansepunkter andre steder i rommet enn i dusjonen.

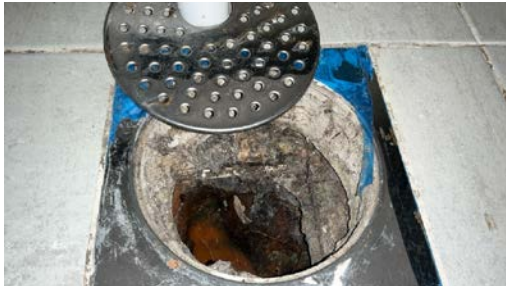
Eldre støpejernsluk.

- Manglende oppgradering av våtrommet medfører høy risiko for at konstruksjonene ikke vil tåle vanlig bruk av vann eller lekkasjer. Dette kan føre til fuktskader på tilstøtende konstruksjoner.
- Forventet brukstid er oppnådd og det kan være skjulte skader på eldre våtrom. Ved endret bruksmønster kan lekkasjer og vannskader oppstå på eldre våtrom. Det anbefales derfor å gjøre en vurdering av hvordan våtrommet skal brukes videre, og hvilke risiko som er forbundet med videre bruk av våtrommet. Kostnadsestimatet gis for full oppgradering med vanlig standard for våtrom.
- Våtrommet anbefales å totalrenoveres pga. elde. Alle forhold med tettesjikt, våtsone, sluk m.m. må dokumenteres.

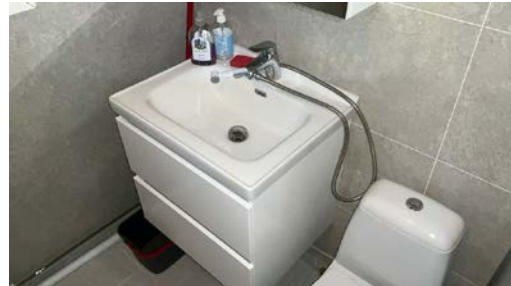
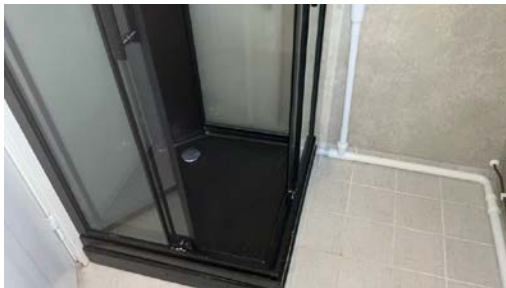
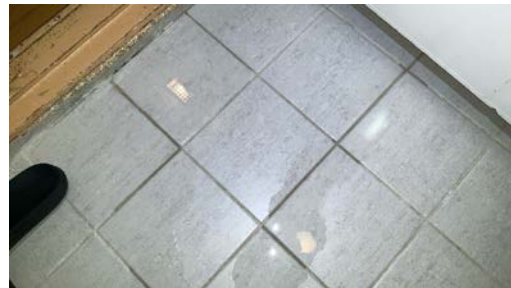
Vann fra dusjkabinett koblet til avløpsrør langs vegg har lekkasje, vann renner på gulv.

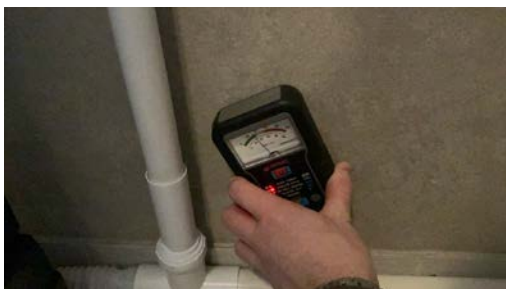
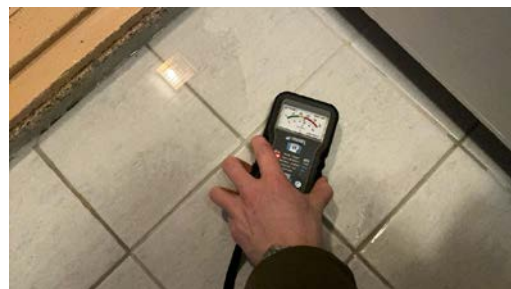
- Det er påvist andre avvik:
- Det er ved andre fuktmålinger i våtsonen påvist symptomer på fuktskader.

Komparativt fuktsøk med indikator ble utført på erfaringsmessige utsatte steder. Forhøyede verdier ble registrert. Fuktsøk på flislagte overflater i våtrom vil ikke kunne avdekke hvorvidt fukten ligger under membran eller mellom membran og fliser. Fuktsøk inne på flislagte våtrom vil derfor gi uklare indikasjoner.

- Det må foretas tiltak for å lukke avviket.
- Rommet må lages fuktsikkert og rehabilitering må påregnes.

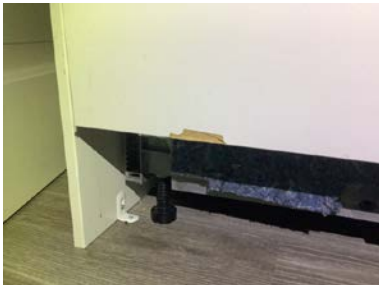
Skade på front oppvaskmaskin.

- Tiltak:
- Avhengig av bruksmønster og krav til estetikk av kjøper kan det være påregnelig med utskiftning/utbedringer av kjøkkeninnredningen.

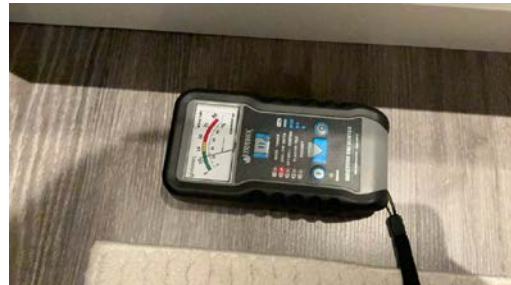
Ved bruk av fuktindikator på utsatte steder registrerte jeg ingen unormale verdier.

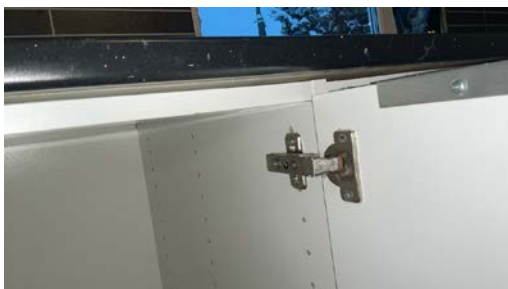
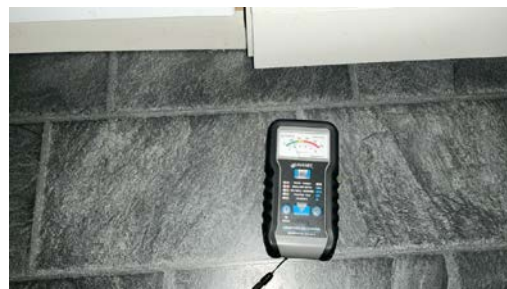
Ved bruk av fuktindikator på utsatte steder registrerte jeg ingen unormale verdier.

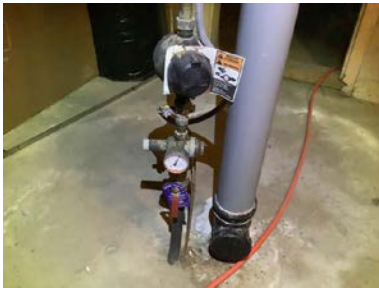
Hovedstoppekran og vannmåler.

- Anlegget bør sjekkes av fagperson.
- Når vannrør har oppnådd forventet funksjonstid er det økt risiko for fremtidige lekkasjer. Funksjonstid avhenger av bruk og type rør. Tidspunkt for utskifting er vanskelig å angi eksakt. Oppgradering må påregnes.
- Skader/ følgeskader kan være en konsekvens av ufagmessig utførelse. Det oppfordres til ytterligere undersøkelser av fagmann.

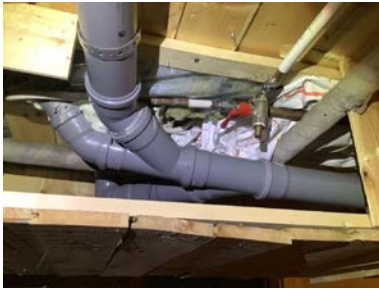
- Det er avvik:
- Tilstandsgrad 2 gis med bakgrunn i at forventet funksjonstid for avløpsrør er oppnådd.
- Deler av røropplegget bærer preg av ufagmessig utførelse.

Avløpsrør under våtrom 1. etasje, synlig fra kjeller.

- Når avløpsrør har oppnådd forventet funksjonstid er det økt risiko for fremtidige lekkasjer. Funksjonstid avhenger av bruk og type rør. Tidspunkt for utskifting er vanskelig å angi eksakt. Utskifting av avløpsrør må påregnes.
- Lekkasjer og tilstopping av avløpsrør kan være en konsekvens av ufagmessig utførelse. Det oppfordres til kontroll av avløpsrør.

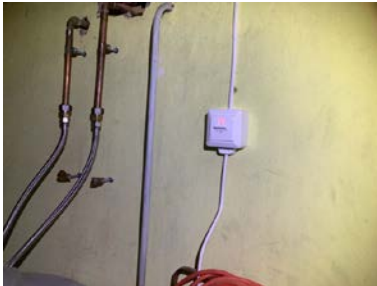
Elektrisk tilkobling.

- Tiltak:
- Det bør etableres tilfredsstillende avrenning eller lekkasjesikring ved varmtvannstank.

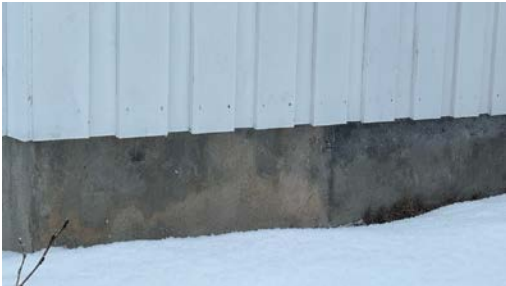
Fuktmerker på innvendig og utvendig mur er registrert.

- Overvåk tilstanden jevnlig. Tidspunktet for reparasjon og eventuelt når dette er nødvendig er vanskelig å si noe om. Bruken av underetasje/kjeller vil også være avgjørende. Setningsskader i grunnmuren kan føre til svekkelse i konstruksjon under bygningen. Dette kan inkludere skjevheter, sprekker/riss i vegger og gulv. Setningsskader kan også føre til problemer med dører og vinduer som ikke lukker, og kan resultere i vanninntrengning og fuktighetsskader. Setningsskader kan være kostbare å utbedre,

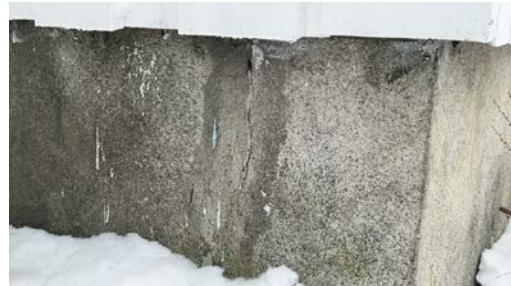
- Det er avvik:
- Sprekker/riss ble registrert på grunnmur.
- Eldre betong kan ha redusert kvalitet.
- Grunnmur har lange strekk uten tverravstivning.

Sprekk i grunnmur registrert.

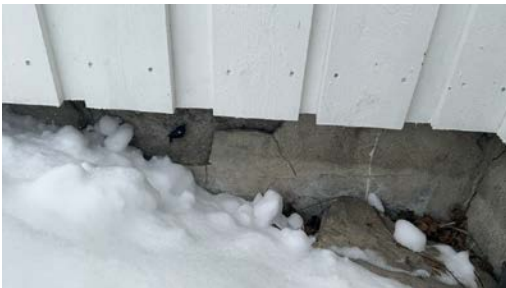
Løs puss på mur er registrert.
