# Tilstandsrapport

Rekkehus

Lyngrabben 6 A, 1890 RAKKESTAD

Befaringsdato: 01.07.2025

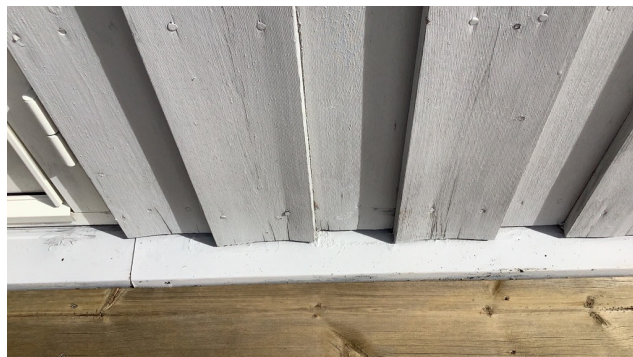
### ! TG 2 Veggkonstruksjon

Bindingsverksvegger fra byggeår. Tekket med stående panel.

- Det er stedvise sprekkdannelser i forblending/utvendig puss.

- Lokal utbedring må utføres.

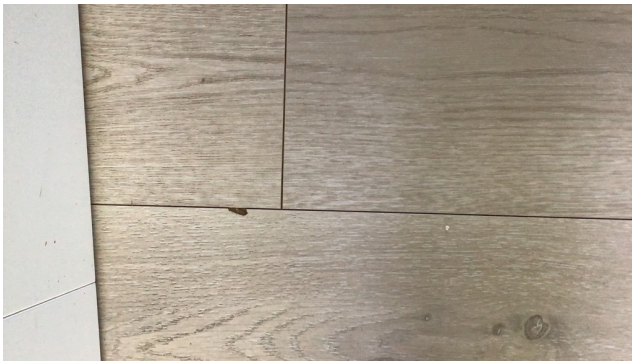
### ! TG 2 Overflater

- Det er påvist skader på overflater.

- Gjennomføre ytterligere undersøkelser og foreta utbedring av skade.
