# Tilstandsrapport

Enebolig

Bokfinkveien 15, 1621 GRESSVIK

Befaringsdato: 03.03.2025

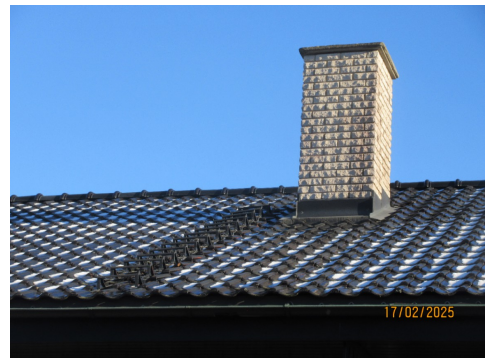
Taktekkingen er av glassert tegltakstein. Taket er besiktiget fra bakkenivå. /(rimdannelse/glatt taktekking.  
Tak(takkonstruksjon, taktekking og skorstein m/beslag er kun observert fra bakkenivå og vurderingen er begrenset av dette. Det er ikke sikkerhetsmessig forsvarlig å bevege seg ut på taket eller observere fra stige. Selv om det ikke er avdekket skader under befaringen, betyr ikke dette at det ikke foreligger skader som en besiktigelse på taket kan avdekke. Vær oppmerksom på denne risikoen. En undersøkelse av taket kan utføres av en fagperson under tilstrekkelige sikkerhetsforhold. )

Ukjent alder på taktekking og undertakspapp. Skal være omtekket med glassert teglstein på 1990 tallet iflg eier. Anbefaler ytterligere kontroll, evt dokumentasjon på alder/tidspunkt for omtekking. Taktekkingen har oppnådd minste forventet levetid. Mindre reparasjoner og tilsyn/vedlikeholdsarbeider kan påregnes.

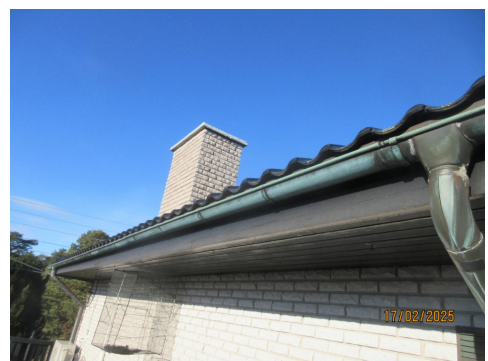
### TG 3 Nedløp og beslag

Renner og nedløp i stål/kobber. Ukjent alder på renner, antar fra byggeår.

Stigetrinn for feier er montert OK, men ikke plattform. Sjekk info fra feier vedr anmerkninger/avvik.

Det bør monteres snøfangere ved inngangsparti/adkomst.

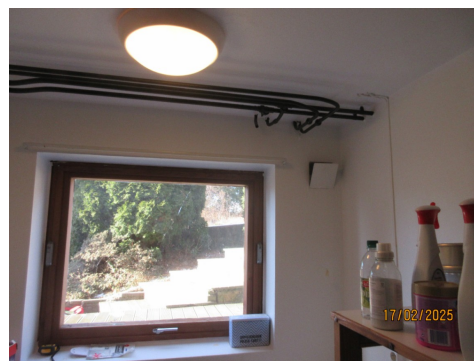
## TG 2 Vinduer

Bygningen har malte/behandlede trevinduer med 2 enkle glass fra byggeår og enkelte vinduer 2-lags glass fra 2011, samt enkelte med 3-lags glass fra 2019. Noen blyglassvinduer fra byggeår. I loftsetasjen er det Velux takvinduer med 2 lags glass. Ukjent prod år (ikke synlig stempel i spacer)

Enkelte vinduer har mindre skader etter innvendig kondensering (også takvinduer) Ikke alle vinduer er funksjonstestet, basert på alder må justering/utskifting påregnes

- Vinduer med punkterte/sprukne glass må påregnes skiftes ut, enten hele vinduet eller kun selve glassene.
- Det bør gjøres tiltak for å bedre ventilering av rommet.

Basert på alder må utskifting påregnes.

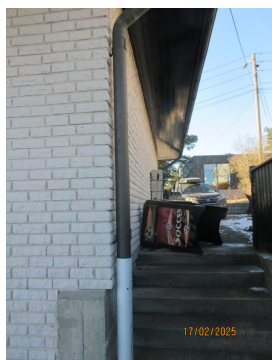
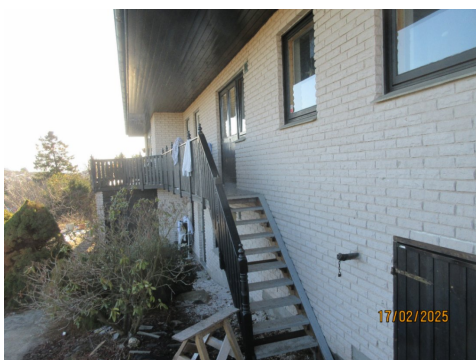
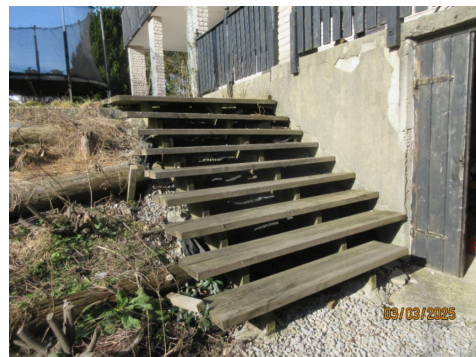
## ! TG 2 Utvendige trapper

Betongtrapp og åpen tretrapp med rekkverk i malt trekonstruksjon, samt to enkle åpne tretrapper uten rekkverk i hagen.

Trappene fungerer med avviket. Kan evt rettes ved utskifting/vedlikehold av trappene(eldre enkle trapper)

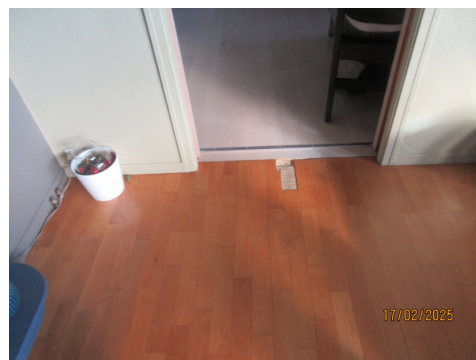
## ! TG 2 Overflater

Stedvis eldre overflater med oppussingsbehov. Skade på parkettgulv i stuen, dette er utbedret etter min befaring. (ikke sjekket av meg)

Generelt oppussingsbehov for eldre overflater, i hovedsak i 1 etg. Oppussing bør påregnes. (Skade på parkettgulv, dette er utbedret etter min befaring, ikke sjekket av meg).

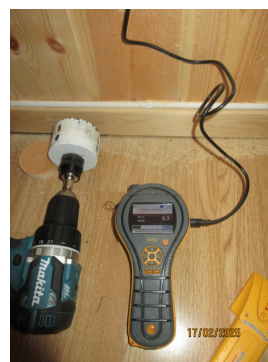
## ! TG 2 Rom Under Terreng

Gulvet har laminat. Veggene har panel. Hulltaking er foretatt uten å påvise unormale forhold. Hulltaking er foretatt ved/i soverom i leilighet. Fuktkvotemåling (vekt%) i konstruksjonen ble målt til 8.

Dreneringen er byttet/utbedret. (se drenering) Overflate med saltutslag på murvegg er malt/utbedret etter befarings.

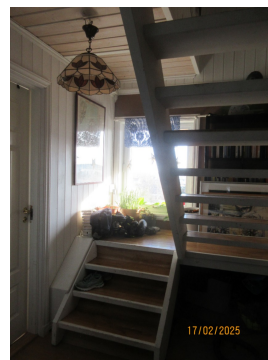
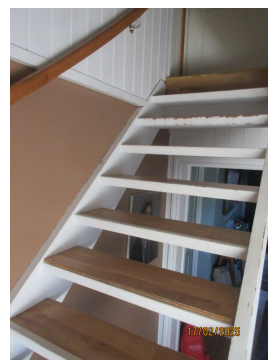
## ! TG 2 Innvendige trapper

Boligen har malt åpen tretrapp til loft. Montert håndløper på vegg, men det mangler rekkverk.

I høyde med repos er det eldre vindu med 2 enkle glass. Ingen fallsikring inn mot vinduet. Risiko for skade ved fall.

Det bør etableres rekkverk og sikring i trappen.

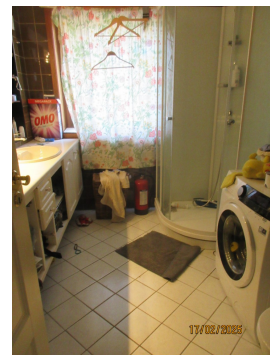
ETASJE > BAD/VASKEROM

Badet fungerer, er i daglig bruk. Elde og slitasje. Må påregnes totalrenovert.

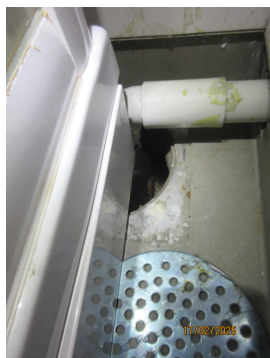
## KJELLER/UNDERETG > BAD/VASKEROM

- Det er mulighet for at det kan forekomme vannlekkasje på våtrommet hvor vann ikke vil gå til sluk.
- Det er påvist at høydeforskjell fra topp slukrist til gulv/synlig topp membran ved dørterskel er mindre enn 25 mm.
- Det er påvist avvik i fallforhold til sluk i forhold til krav i forskrift på byggetidspunktet.
- Det er påvist avvik i krav til høydeforskjell/fall-løsning på våtrommet.

- Membran i kombinasjon med gammelt sluk uten klemring. Membran er smurt ned på sluk.
- Mer enn halvparten av forventet brukstid er passert på slukløsningen.
- Det er avvik:

Ikke dokumentert utførelse/produkter. Badet er oppusset av fagpersonell samt av ufaglært/egeninnsats. (se egenerklæring) Eldre soil sluk, risiko for svikt/feil utførelse.

- Overvåk tilstanden jevnlig. For å få tilstandsgrad 0 eller 1 må slukløsningen skiftes ut og sannsynligvis må også membransjiktet skiftes/utbedres. Det er imidlertid vanskelig å si noe om tidspunktet for når dette er nødvendig.

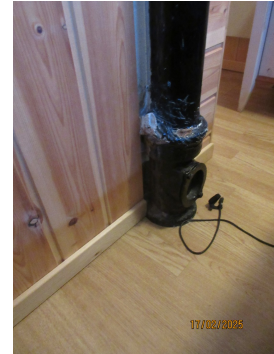
### ! TG 2 Vannledninger

- Det er avvik:
- Eldre røropplegg med begrenset forventet gjenværende levetid.

- Det er ikke behov for utbedringstiltak siden anlegget fungerer i dag, men ut ifra alder kan skader plutselig oppstå på eldre anlegg.
- Tidspunkt for utskiftning av avløpsrør nærmer seg.

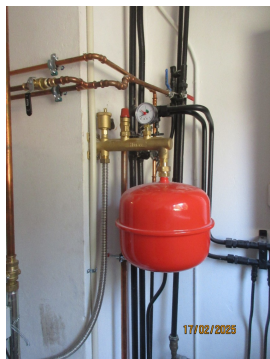
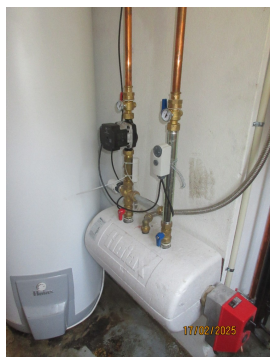
## Vannbåren varme

Vannbåren gulvvarme i flere rom i underetasje samt bad i hovedetasje.  
Konvektorovn i gang hovedetg.

Anbefaler service/ettersyn av fagpersonell.

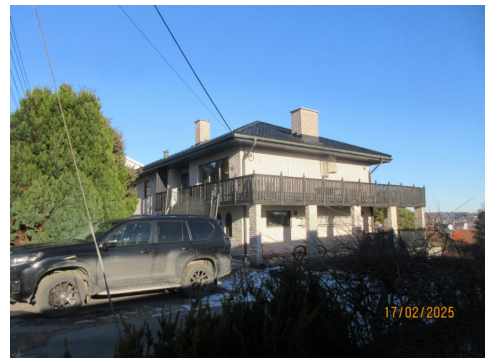
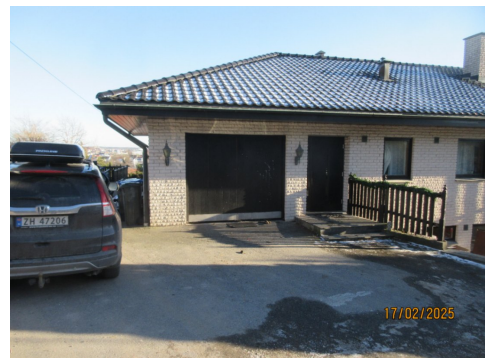
## TG 2 Terrengforhold

Skrånende fjelltomt.

- Ytterligere undersøkelser anbefales.
