Tilstandsrapport

Enebolig

Trinbergveien 16, 1970 HEMNES

Befaringsdato: 27.03.2026

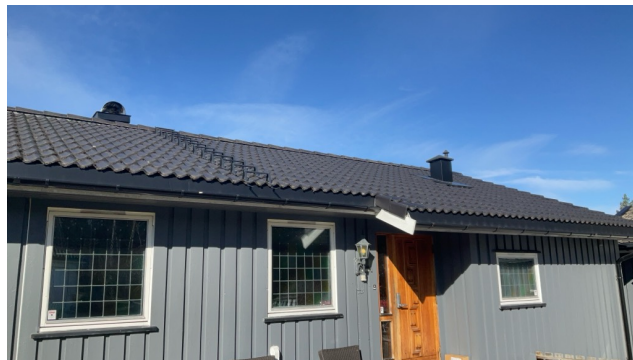
! TG 2 Veggkonstruksjon

- Vedrørende lufting, kan konstruksjonen fungere med dette avviket, det må dog gjøres utbedringer om avviket skal lukkes. Det vil imidlertid sjelden være økonomisk rasjonelt som et enkeltstående tiltak. Ved bytte av kledning, bør konstruksjon/lufting bygges opp riktig. Det presiseres dog at uten tilstrekkelig lufting bak bordkledningen kan fuktighet som trenger inn bak bordene eller gjennom veggen innenfra ikke tørke opp, noe som øker risikoen for fuktskader.

Det bør monteres vindspærre på gavlvegger for å hindre at slagregn og fukt trenger inn på loftet.

Konsekvensen av manglende vindspærre er økt risiko for fuktpåkjenning og skader på grunn av dette.

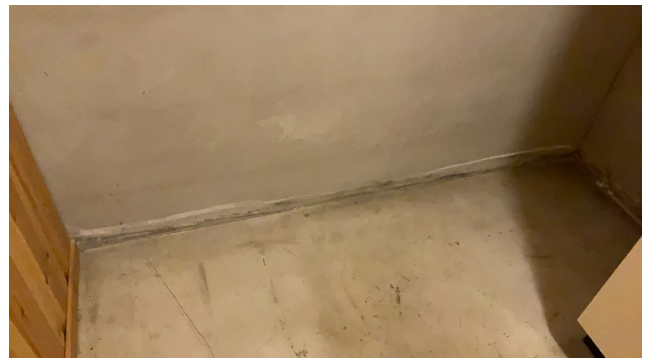
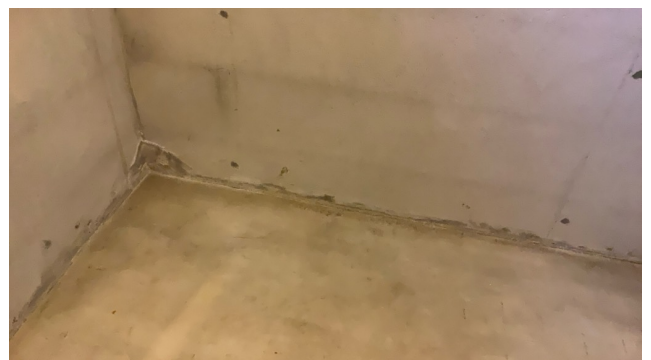
TG 2 Rom Under Terreng - 2

Hulltaking er foretatt i trapperommet og det er påvist avvik i konstruksjonen.

- Det er gjennom hulltaking påvist høyt fuktnivå inne i trekonstruksjonen i hulltakingen, men ikke påvist fuktskader i dette området. Høy luftfuktighet kan over tid føre til muggvekst eller sverting av materialer. Samtidig kan materialer og konstruksjoner bli ødelagt.

Det er montert dampsperre/plast bak trepanel på utforet grunnmur og dette er ikke anbefalt løsning, da eventuell fuktighet/kondens i konstruksjonen blir sperret inne og kan føre til fuktskader.

- Det påviste fuktnivå gir grunn til å overvåke konstruksjonen jevnlig for å se utvikling over tid, og eventuelt foreta tiltak for å unngå fuktskader.
- Tiltak:

Det bør vurderes å fjerne dampsperre/plast bak trepanel på utforet grunnmur for å sikre at eventuell fuktighet kan tørke ut.

Dagens løsning med dampsperre kan føre til at fuktighet blir innestengt, noe som øker risikoen for muggvekst, sopp og skader på konstruksjonen over tid.

Det bør vurderes tiltak for å bedre fuktsikringen av grunnmur og gulv, for eksempel ved utvendig drenering, innvendig fuktsikring eller utvendig isolering, for å redusere risikoen for fuktskader og muggdannelse.

Videre bør fuktforholdene overvåkes jevnlig, da forhøyede fuktverdier kan føre til skader på konstruksjonen og redusert inneklimate.

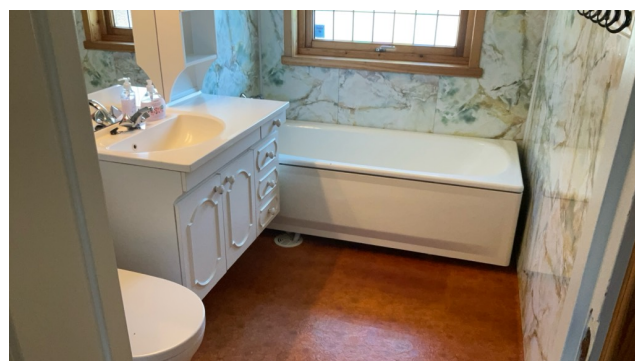
TG 2 Overflater vegger og himling

- Det er vindu/dør med ikke fuktbestandige materialer i våtsonen (ved vask, dusj, badekar, osv.), løsningen eller byggematerialet er uegnet.
- Det er avvik:

Vinduet er i våtsonen til badekaret og vinduet har ikke fuktbestandige materialer.

- Tiltak:
- Uegnede materialer må fuktbeskyttes/utskiftes.

Baderomsplatene bør skiftes ut, og det bør monteres bunnlist/tetteliste for å sikre tilstrekkelig tetting mot fukt.
Vinduet i våtsonen bør enten byttes ut med et fuktbestandig vindu eller beskyttes mot direkte vannsprut, for å unngå risiko for fuktskader i konstruksjonen.
Konsekvensen av manglende tiltak er økt fare for vanninntrenging, fuktskader og redusert levetid på materialene.

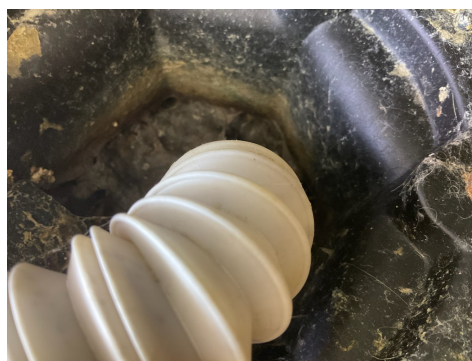
! TG 2 Sanitærutstyr og innredning

- Det er påvist riss/sprekker i utstyr på våtrommet. Det er riss i porselenet i servanten.

- Riss er vanligvis overfladiske skader i servantens overflate eller glasur. Konsekvensene av riss er hovedsakelig kosmetiske.

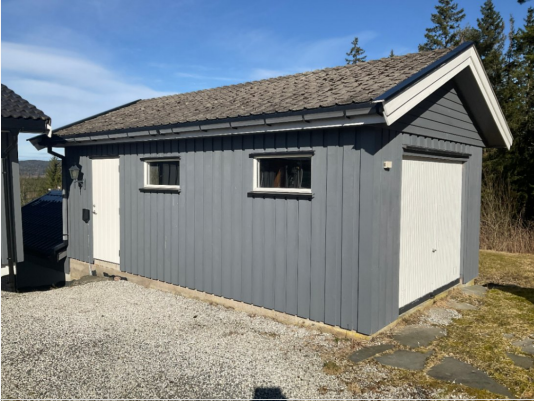
Garasje

Det er skjevheter i betonggulv/-dekke og konstruksjon. Årsak er ukjent, men kan skyldes byggefeil, dårlig fundamentering, svikt i grunn mm. Betonggulvet har slitasje, riss og sprekker. Taktekkingen med takstein er av eldre dato som har nådd forventet brukstid.
