# Tilstandsrapport

Rekkehus

Hammerstranda 47 , 7350 BUVIKA

Befaringsdato: 03.02.2026

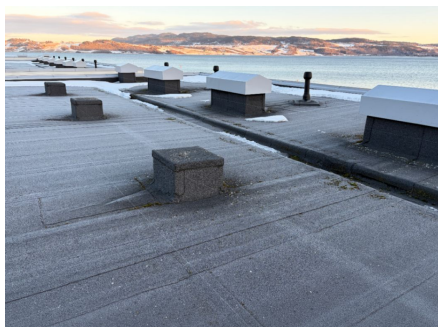
Taket er tekket med papp fra byggeåret. Undersøkelsen viser ingen tegn på skader eller aktive lekkasjer på befaringsdagen. Sameiet har også jevnlig kontroll på tak som et forebyggende tiltak.

Ingen synlige teg til skader. Stedvis noe mosebegroelse.

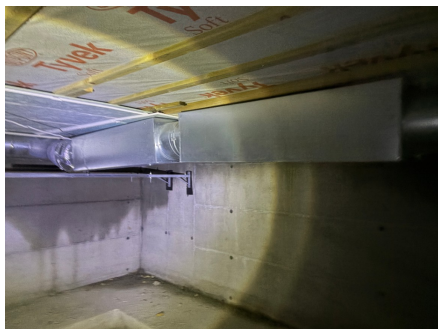
Det registreres fukt/ stående vann på gulv i kryprom og under boden. Forholdet er trolig grunnet grunnvann som til tider er høyt. Som forebyggende tiltak er det etablert utspåringer i grunnen slik at overflatevann kan dreneres ut gjennom grunnen. Videre er ventileringsanlegg i form av et ettermontert avtrekksystem fra 2020. Det presiseres at det ikke ble registrert skader eller forhold som krever tiltak.

Stedvis kondens på grunnmur.

Jevnlig tilsyn anbefales, samt rutinemessig drifting/ kontroll av ventilasjon/ avfuktingsanlegget.

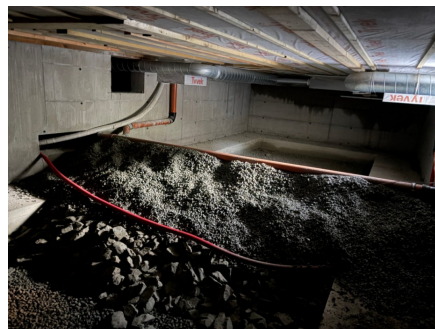
Utsparinger i grunnen er etablert slik at overflatevann kan dreneres ut gjennom grunnen.

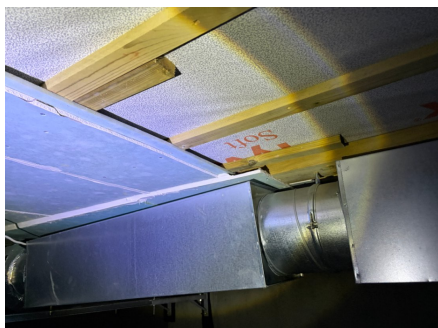
Avtrekkssystem fra 2020.

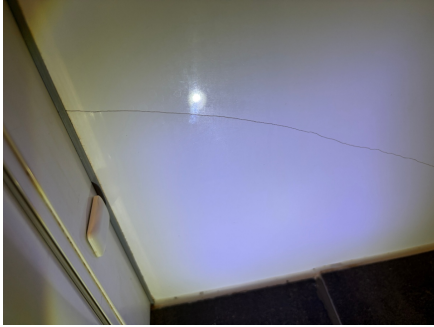
Veggene har fliser. Taket er malt. Det registreres et riss på ei veggflis i dusjsonen. Forholdet er kun kosmetisk og krever ingen tiltak som det fremstår på befaringstiden. Utover dette ble det ikke registrert avvik/ skader.

Synlig sprekk/ riss på ei veggflis.

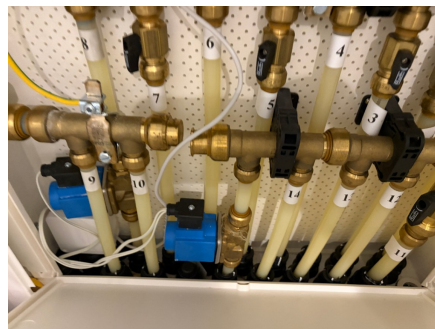
Rørfordelerskap.

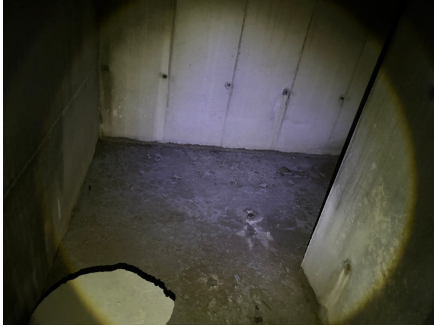
Det blir registrert fukt på gulv/ terreng i kryprom og da spesielt under boden. Forholdet vurderes til ikke å konstruksjonsmessig betydning slik det fremstår på befaringdagen. Type fuktsikring ble ikke stadfestet da eventuell fuktsikring er etablert under bakken/ bak fasadeplater og er ikke synlig.

Synlig fukt på betonggulv under utebod.

Henviser til anbefalte tiltak under punkt "krypkjeller".

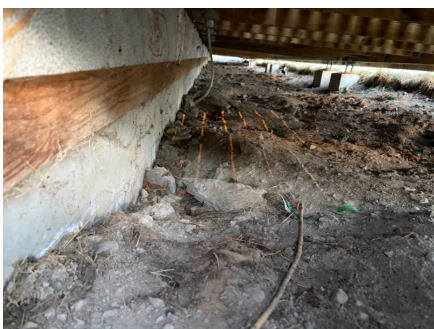
Ingen vesentlige avvik, men terrengtet kan tilordnes noe bedre under terrassen.

Terrengtet kan med fordel justeres noe bedre under terrasse.

På generelt grunnlag er det viktig at terrengtet heller bort fra grunnmuren. Overflatevann skal hurtigst mulig vekk for å unngå unødvendige fuktbelastninger på utvendig fuktsikring og drenering. Ideelt bør det i en avstand på ca. 3 meter være god helning vekk fra husets grunnmur.
