# Tilstandsrapport

Boligbygg med flere boenheter

Marie Wexelsens veg 2 , 7045 TRONDHEIM

Rapportdato: 23.01.2026

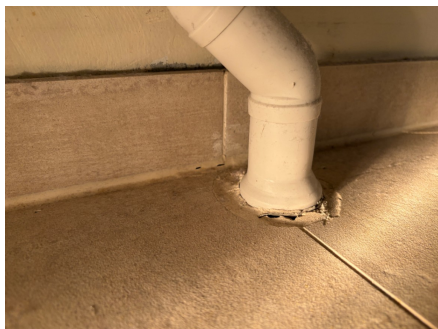
Sluket er et plastsluk og ingen tegn på skader blir registrert. Kontrollen er følgelig begrenset og det forventes da at membran er benyttet som fuksikring bak og under flis og er påført på en fagmessig god måte etter leggeanvisning.

- Det er påvist mangelfull/feil utførelse rundt rørgjennomføringer e.l. som gir fare for fukt i konstruksjonen i våtsone.

Rørføringer gjennom gulv har ikke synlig membran / mansjetter over gulvett og er kun tett med fugemasse / silikon.

- Overvåk konstruksjonen jevnlig. For å få tilstandsgrad 0 eller 1 må løsningen utbedres, men tidspunktet for når dette er nødvendig er vanskelig å si noe om.
