Tilstandsrapport

Enebolig

Kongsvingervegen 934, 2116 SANDER

Befaringsdato: 13.02.2025

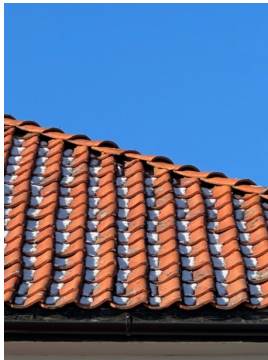
TG 2 Nedløp og beslag

Forkantblekk, takrenner og nedløp i lakkert metall.

Vurdering av avvik:

- Det bør lages system for bortledning av vann fra taknedløp ved grunnmur.
- Det er ikke krav om utbedring av snøfangere opp til dagens krav.

Kostnadsestimat: 10 000 - 50 000

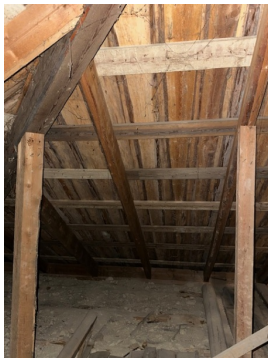
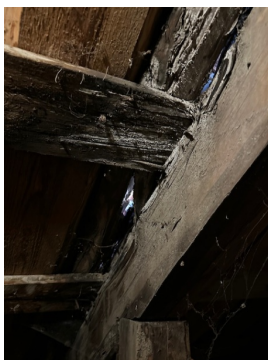
! TG 3 Takkonstruksjon/Loft

Telttak i trekonstruksjoner isolert med leire og sagflis. Synlig råte i undertak panel og fukt merker v/pipe.

Vurdering av avvik:

- Det er påvist fukt-/råteskader i takkonstruksjonen.
- Det er påvist fuktskjolder/skader i takkonstruksjonen.

- Det må gjøres nærmere undersøkelser.
- Råteskadede konstruksjoner må skiftes ut.

Kostnadsestimat: Over 300 000

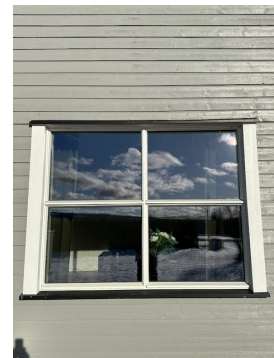
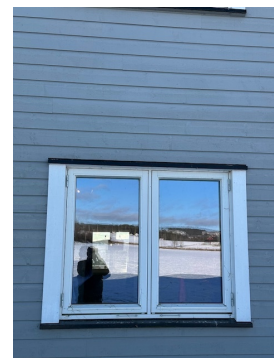
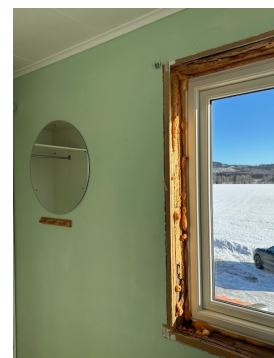
! TG 2 Vinduer

Vinduer fra 2017 med 2-lag isolerglass. I vaskerom og ett soverom i 2 etg. er det eldre vindu. I kjeller er det koblet vinduer fra byggeår. Det er ikke utforinger og gerikter rundt de fleste vinduer i 2 etg.

Vurdering av avvik:

- Det er avvik:

Det bør påregnes utskifting av vinduene i vaskerom og i ett soverom i 2 etg. samt i kjeller. Utforinger og geriketer må monteres i 2 etg.

Kostnadsestimat: 50 000 - 100 000

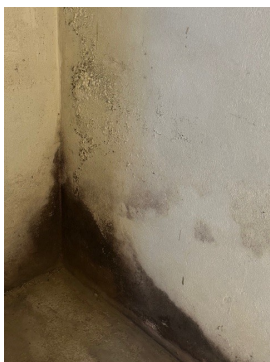
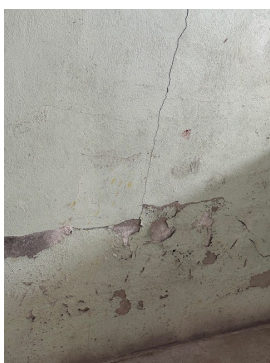
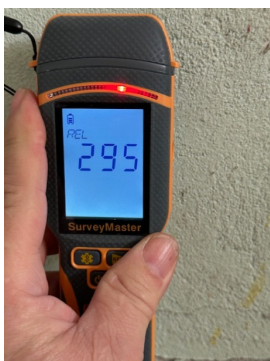
! TG 3 Rom Under Terreng

Kjeller i betongkonstruksjoner uten mulighet til hulltaking. Det er målt fukt i gulv og grunnmur.

Vurdering av avvik:

- Det er påvist indikasjoner på noe fuktgjennomtrenging i kjellergulv.
- Det er påvist indikasjoner på noe fuktgjennomtrenging inn i kjellermur.
- Det er påvist synlige fukt/råteskader i treverk i underetg./kjeller, hulltaking er derfor ikke nødvendig

Ytterligere undersøkelser bør foretas for å få kartlagt tilstanden. Det bør påregnes tiltak for å utbedre årsaken til fukt/råteskad.

Kostnadsestimat: 100 000 - 300 000

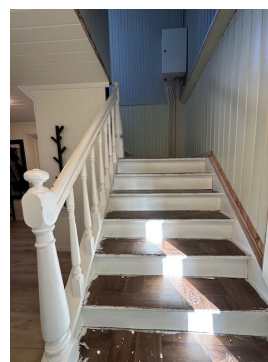
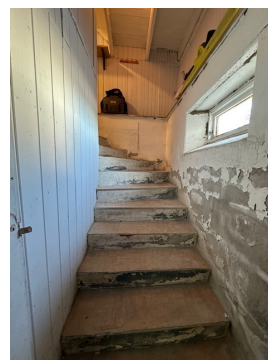
! TG 2 Innvendige trapper

Fra 1 etg. til 2etg. Rett trapp med tette opptrinn og repos. Malte vanger, rekkverk og håndlist. Trinn teknet med vinylbelegg. Det mangler håndlist.

- Håndløper bør monteres, men det var ikke krav på byggetidspunktet.

Kostnadsestimat: Under 10 000

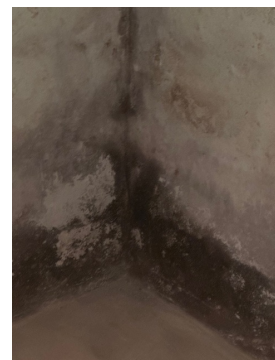
TG 2 Grunnmur og fundamenter

Betongfundament og plasstøpt betonggrunnmur som innvendig er isolert med siprex. Grunnmur er pusset innvendig.

Vurdering av avvik:

- Det er registrert skråriss som er symptom på setninger.
- Grunnmuren har sprekkdannelser.
- Innsiden av grunnmuren har misfarging.

- Lokal utbedring må utføres.

Kostnadsestimat: Under 10 000
