# Tilstandsrapport

Enebolig med utleidedel

Bangsundvegen 17 A, 7822 BANGSUND

Befaringsdato: 16.04.2024

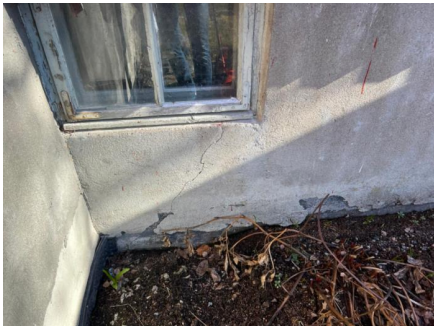
Vinduer har råteskader og det er registrert flere vinduer med sprukket glass.

Kjellervinduer fra byggeår

Nye kjellervinduer må påregnes. Ny inngangsdør til kjeller bør vurderes.

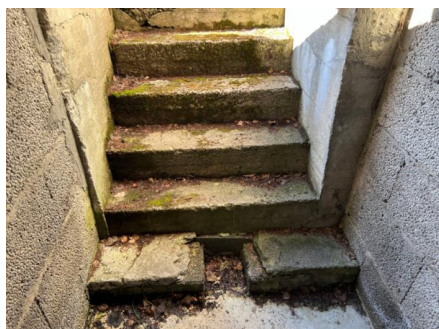
Trappa har betongskader

Utbedring av trinn må påregnes

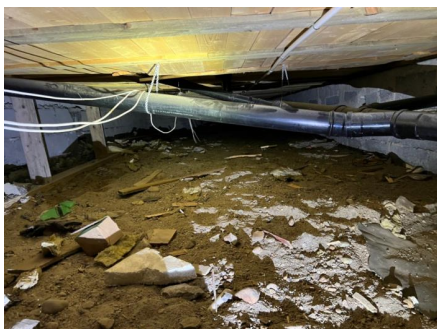
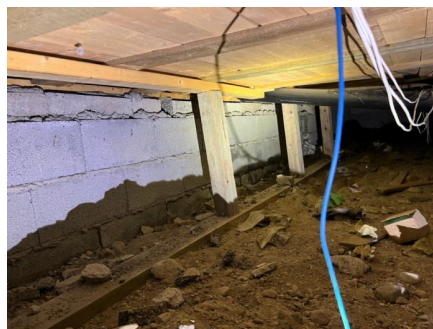
Tilbygg er oppført med ringmur, og krypkjeller med tilkomst via gulvluke i garderobe.  
I krypkjeller det stubbloft av trebord og asfaltplater, og det er lagt fuktsperre med grusfylling på terreng.  
Krypkjeller virker tørr og luftig. Det bemerkes at hele krypkjelleren ikke ble inspisert på grunn av vanskelig tilkomst.

Kryprom under leilighet

Det er også et lite kryprom under tilbygd stue på hoveddel. Denne ble kun besiktiget fra kjellertrapp, men virker å være tørr og luftig.  
Det anbefales at alt av trevirke i krypkjellere fjernes.

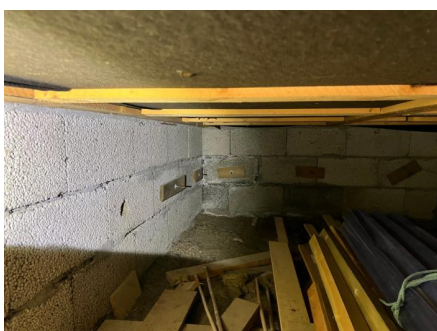
Kryprom under tilbygd stue på hoveddel

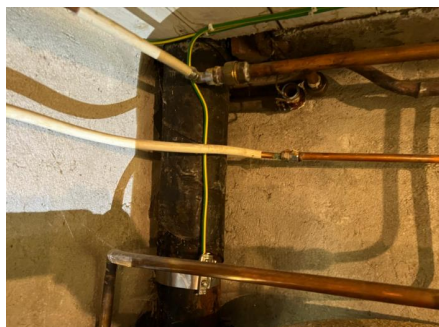
Anmerkninger omfatter gamle støpejernsrør

Noe gjenstående gamle støpejernsavløp i kjeller

- Det er ikke behov for utbedringstiltak siden anlegget fungerer i dag, men ut ifra alder kan skader plutselig oppstå på eldre anlegg.
- I forbindelse med oppgradering av våtrom vil det være naturlig med utskiftning av rør.
- Tidspunkt for utskiftning av avløpsrør nærmer seg.

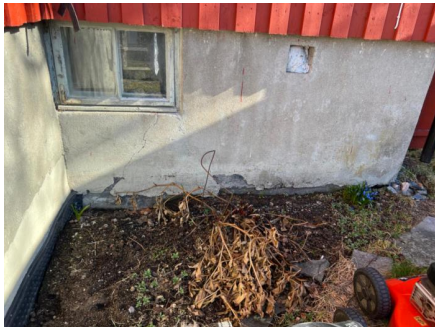
Registrert noen mindre skader på utvendig murpuss.

Noe småflick på murpuss må påregnes. Ellers er det ikke registrert forhold av konstruksjonsmessig betydning.
