Bangsundvegen 17A, 7822 BANGSUND

**Bangsund - Tiltalende  
generasjonsbolig med  
dobbelgarasje. Pent opparbeidet  
tomt med utsikt ned mot sjøen.**

# Tilstandsrapport

Befaringsdato: 16.04.2024

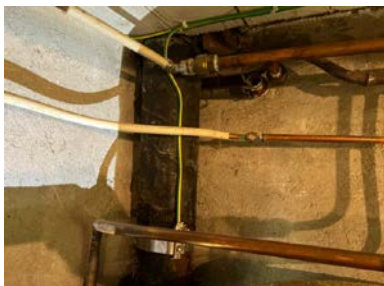
Anmerkninger omfatter gamle støpejernsrør

Noe gjenstående gamle støpejernsavløp i kjeller

- Det er ikke behov for utbedringstiltak siden anlegget fungerer i dag, men ut ifra alder kan skader plutselig oppstå på eldre anlegg.
- I forbindelse med oppgradering av våtrom vil det være naturlig med utskiftning av rør.
- Tidspunkt for utskiftning av avløpsrør nærmer seg.
