Tilstandsrapport

Fritidsbolig

Sjusjøen-Pihl 37, 2612 SJUSJØEN

Befaringsdato: 03.04.2025

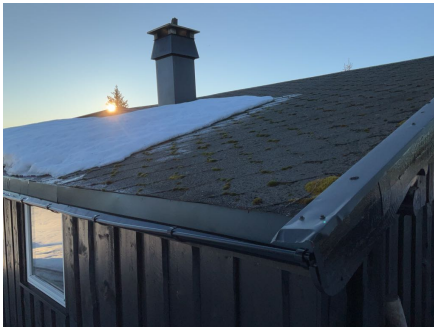
- Mer enn halvparten av forventet brukstid er passert på taktekingen.
- Taktekingen er delvis snødekt og i hovedsak vurdert utifra alder. Mer enn halvparten av forventet funksjonstid er oppnådd på selve taktekingen lekter og undertak.
- Gjennomføringer i denne taktekingen er svake punkt og risikoen for skader er høy.
- Taktekking er delvis mosegrodd.

Taktekingen er delvis snødekt og i hovedsak vurdert utifra alder. Mose anbefales fjernet fordi det forkorter levetiden til tekingen.

- Andre tiltak:
 - Det er ikke registrert avvim som krever strakstiltak, men ut ifra alder kan skader oppstå på eldre taktekking. Det bør foretas nærmere undersøkelser av taktekking når den er snøfri.
 - Det anbefales å føre jevnlig tilsyn med taktekingen, spesielt ved større nedbørsmengder og/eller snøsmelting.
 - Mose anbefales fjernet fordi det forkorter levetiden til tekingen.

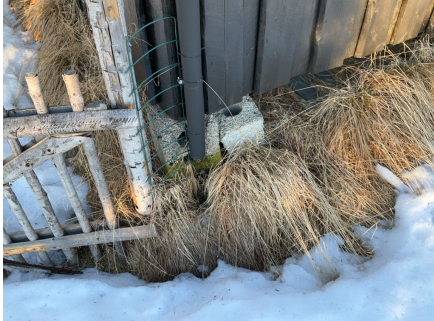
- Det er avvik:
- Takvannet ledes ikke vekk fra bygningen.
- Takrenne er bøyd/deformert etter snøras eller ising i renne.

Takvannet ledes ikke vekk fra bygningen. Takvann som ikke ledes vekk fra bygning påfører konstruksjonene (ringmur, grunnmur, drenering og fuktsikring) unødvendig høy fuktbelastning og skader kan oppstå over tid.

- Tiltak:
 - Takvann som ikke ledes vekk fra bygning påfører konstruksjonene (ringmur, grunnmur, drenering og fuktsikring) unødvendig høy fuktbelastning og skader kan oppstå over tid. Anbefaler at man kobler et 3-4m langt overvannsrør til nedløpet. Røret legges oppå terrenget eller graves ned for å lede vannet vekk fra grunnmuren/bygningen.
 - Bøyd takrenne vil medføre feil fall i renne, noe som kan medføre motfall og at vann ikke ledes til nedløp. Bøyde/deformerte renner må utbedres.

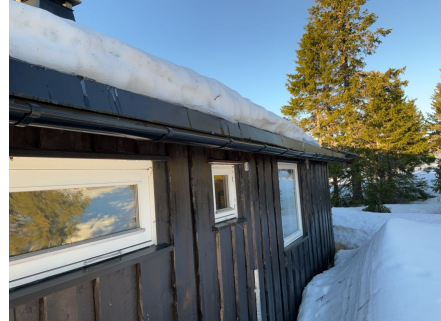
Bøyd takrenne vil medføre feil fall i renne, noe som kan medføre motfall og at vann ikke ledes til nedløp.

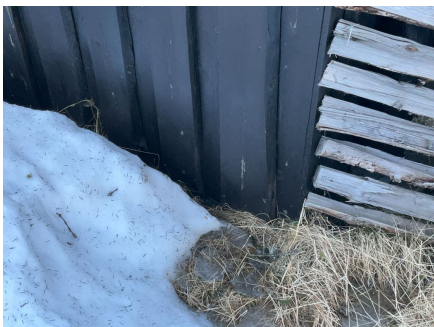
- Det er avvik:
- Lufting av kledningen er ikke iht. dagens anbefalte løsning.
- Det er observert glipper/åpninger i overganger/lufting i veggkonstruksjon der skadedyr kan komme inn.
- Lav høyde mellom grunnen og kledning.

Lav høyde mellom grunnen og kledning. Risiko for skader på kledning. Anbefalt høyde mellom terreng og kledning er 30cm.

- Tiltak:
 - Lite lufting bak kledning. Utbedring av lufting vil ikke være lønnsomt som enkeltstående tiltak, men ved skifte av utvendig kledning bør det lages tilstrekkelig lufting. Manglende lufting gir økt risiko for fuktskader i konstruksjonen.
 - Det er ikke behov for strakstiltak. Åpninger i veggkonstruksjonen kan føre til at skadedyr etablerer seg, noe som kan skade bygningsmaterialer og medføre reparasjonskostnader. Det anbefales å følge med på tilstanden og tette glipper/åpninger over 6 mm for å hindre inntrengning. Ved utbedring må lufting av konstruksjonen ivretas.
 - Risiko for skader på kledning. Anbefalt høyde mellom terreng og kledning er 30cm.

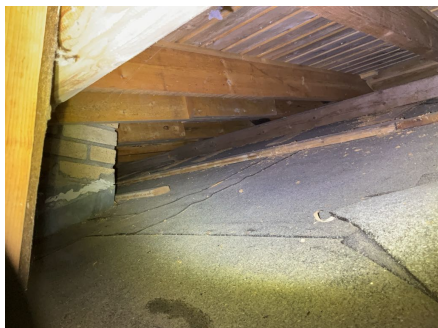
- Skrå, isolerte takflater defineres som risikokonstruksjon på grunn av høy skadefrekvens. Grunnen til at dette vurderes som risikokonstruksjoner er faren for fukt i konstruksjonene samt ising over tak. Problemene kan forårsakes av for eksempel feil oppbygning av konstruksjoner, manglende lufting m.m.

Tilgjengelige deler av konstruksjonen er delvis inspisert fra luke og lyst med lommelykt. Takkonstruksjonen er i hovedsak lukket og inspeksjonsmuligheten er derfor begrenset.

Det anbefales å føre jevnlig tilsyn med takkonstruksjon, spesielt ved større nedbørsmengder og/eller snøsmelting.

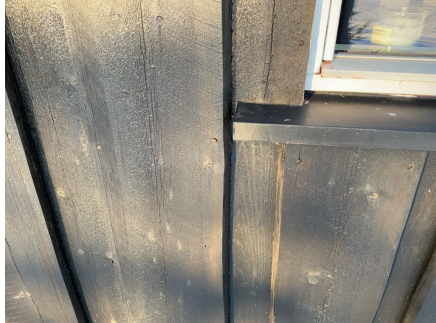
- Omramming rundt vinduer er ført ned på beslag, risiko for fuktopptrekk i treverket.

Omramming rundt vinduer er ført ned på beslag, risiko for fuktopptrekk i treverket.

- Tiltak anbefales for omramming rundt vinduer. Forhold krever skjerpet grad av tilsyn og vedlikehold med dagens utførelse.

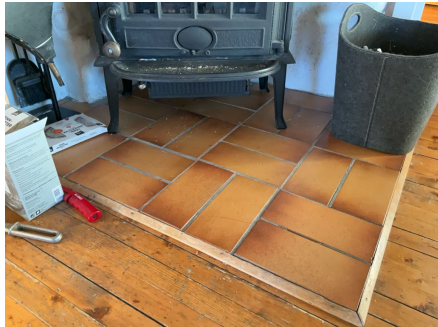
Sprekk i flis foran ildsted.

- Det bør foretas nærmere undersøkelser av pipeløp.

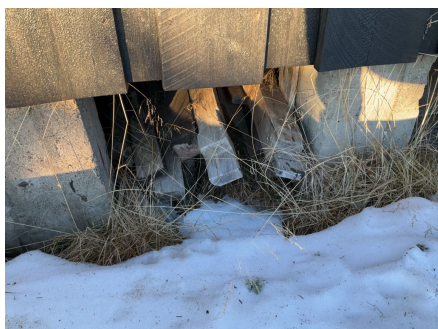
- Krypjkjeller er ikke tilfredsstillende inspisert. Adkomst ikke mulig. Utvendig terreng ligger høyere enn krypekjeller, dette gir økt risiko for fuktinnsig. Lav høyde mellom grunnen og bjelkelag, dette er forhold som kan gi økt risiko for skader.

Det ligger organiske materialer direkte mot grunn som anbefales fjernet da dette gir sopp/råteskader.

- Vær oppmerksom på denne risikoen, overvåk tilstanden og undersøk dette nærmere, helst med hjelp av en fagkyndig.
- Organiske materialer liggende direkte mot grunn anbefales fjernet da dette kan gi sopp/råteskader. Det anbefales jevnlig inspeksjon av kryperommet da dette anes som konstruksjoner som ofte er utsatt for fuktskader.

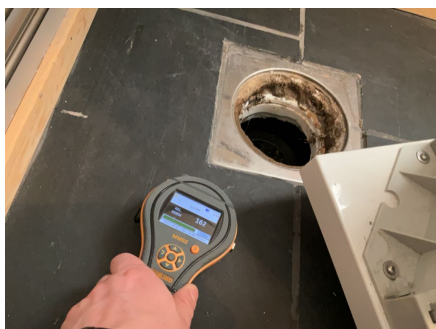
Ved bruk av fuktindikator på utsatte steder registrerte jeg ingen unormale verdier. Enkelt våtrom som ikke tilfredsstiller dagens krav og må brukes deretter. Det kan generelt ikke gis garanti for flislagte flater, da membran ikke kan kontrolleres. Membraner har en aldringsprosess og forventet brukstid. Dette kan også variere ut fra hvilken type membran som er benyttet, hvilke egenskaper denne har i kombinasjon med selve utførelsen, og ut fra bruksintensitet. Risiko for lekkasjer øker med alder. Deler av våtsone har ikke membran, våtrommet må brukes deretter. Fall er ikke tilfredsstillende. Ikke synlig membran i sluk. Vindu er plassert i våtsonen, dette anses som en risikokonstruksjon da det kan oppstå lekkasjer i veggkonstruksjonen rundt vinduet.

Ved bruk av fuktindikator på utsatte steder registrerte jeg ingen unormale verdier.

Brukstiden til våtrommet vil kunne forlenges ved fortsatt bruk av dusjkabinettet som hindrer vann direkte på overflater. Dette vil likevel bare sikre mot skader i forhold til bruksvann, ved lekkasje fra rør/ installasjoner vil det være fare for skade på tilstøtende konstruksjoner. Det anbefales derfor å gjøre en vurdering av hvordan våtrommet skal brukes videre, og hvilke risiko som er forbundet med videre bruk av våtrommet. Kostnadsestimatet gis for full oppgradering med vanlig standard for våtrom.

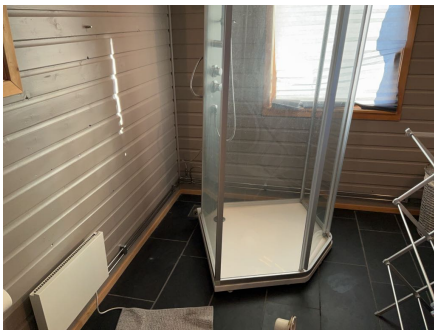
Det er påvist avvik i våtsonene som tilsier at det må gjøres tiltak. Det er ikke etablert tettesjikt/ membran på vegger.

Det er ikke etablert tettesjikt/ membran på vegger.

Når våtrommet renoveres anbefales det kontroll av alle tilstøtende konstruksjoner for å avdekke eventuelle avvik/skader i konstruksjonene.

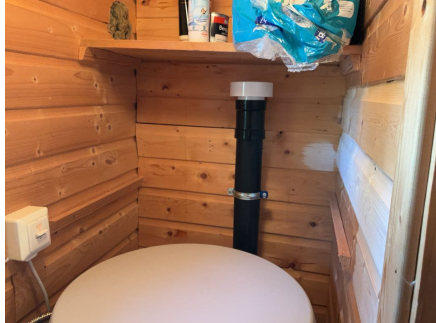
- Det er avvik:
- Ventilasjonen tilfredsstillende ikke dagens krav til komfort. Veggventil er anbefalt på soverom.
- Lufting fra avløp via Durgoventil. Lufting fra avløpsrør bør føres over tak. En Durgoventil, også kjent som en vakuumentil, kan være en akseptert løsning i visse situasjoner, men det avhenger av lokale byggeforskrifter og spesifikke behov. Ventilen brukes ofte som et alternativ til tradisjonell lufting over tak, og den slipper inn luft når det er behov, for eksempel når man skyller ned i toalettet. Dette kan være praktisk i tilfeller der det er vanskelig å føre lufterøret over tak.

Lufting fra avløp via Durgoventil. Lufting fra avløpsrør bør føres over tak. En Durgoventil, også kjent som en vakuumentil, kan være en akseptert løsning i visse situasjoner, men det avhenger av lokale byggeforskrifter og spesifikke behov. Ventilen brukes ofte som et alternativ til tradisjonell lufting over tak, og den slipper inn luft når det er behov, for eksempel når man skyller ned i toalettet. Dette kan være praktisk i tilfeller der det er vanskelig å føre lufterøret over tak.

- Tiltak:
- Veggventiler må etableres for å lukke avviket.
- Det anbefales ytterligere undersøkelser vedrørende om lufting fra avløp via Durgoventil er en tilfredsstillende løsning for denne boligen.

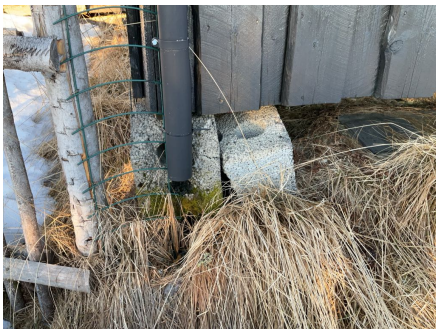
Forenklet fundamentering. Skjevheter og sprekker i fundamentene er registrert.

Overvåk tilstanden jevnlig. Tidspunktet for reparasjon og eventuelt når dette er nødvendig er vanskelig å si noe om. Punktet må ses i sammenheng med punktene om etasjeskille og kryperom.
