Sjusjøen-Pihl 37, 2612 SJUSJØEN

Tilstandsrapport

Befaringsdato: 03.04.2025

Rapportdato: 07.04.2025

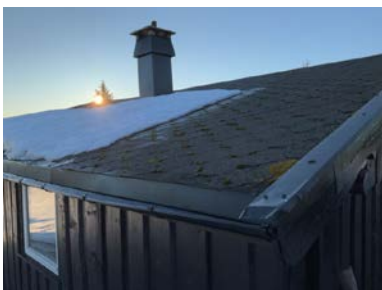
- Mer enn halvparten av forventet brukstid er passert på taktekingen.
- Taktekingen er delvis snødekt og i hovedsak vurdert utifra alder. Mer enn halvparten av forventet funksjonstid er oppnådd på selve taktekingen leter og undertak.
- Gjennomføringer i denne taktekingen er svake punkt og risikoen for skader er høy.
- Taktekking er delvis mosegrodd.

Taktekkingen er delvis snødekt og i hovedsak vurdert utifra alder. Mose anbefales fjernet fordi det forkorter levetiden til tekkingen.

- Andre tiltak:
- Det er ikke registrert avvik som krever strakstiltak, men ut ifra alder kan skader oppstå på eldre taktekking. Det bør foretas nærmere undersøkelser av taktekking når den er snøfri.
- Det anbefales å føre jevnlig tilsyn med taktekingen, spesielt ved større nedbørsmengder og/eller snøsmelting.
- Mose anbefales fjernet fordi det forkorter levetiden til tekkingen.

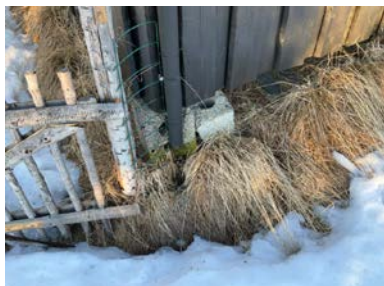
- Det er avvik:
- Takvannet ledes ikke vekk fra bygningen.
- Takrenne er bøyd/deformert etter snøras eller ising i renne.

Takvannet ledes ikke vekk fra bygningen. Takvann som ikke ledes vekk fra bygning påfører konstruksjonene (ringmur, grunnmur, drenering og fuktsikring) unødvendig høy fuktbelastning og skader kan oppstå over tid.

- Tiltak:
- Takvann som ikke ledes vekk fra bygning påfører konstruksjonene (ringmur, grunnmur, drenering og fuksikring) unødvendig høy fuktbelastning og skader kan oppstå over tid. Anbefaler at man kobler et 3-4m langt overvannsrør til nedløpet. Røret legges oppå terrenget eller graves ned for å lede vannet vekk fra grunnmuren/bygningen.
- Bøyd takrenne vil medføre feil fall i renne, noe som kan medføre motfall og at vann ikke ledes til nedløp. Bøyde/deformerte renner må utbedres.

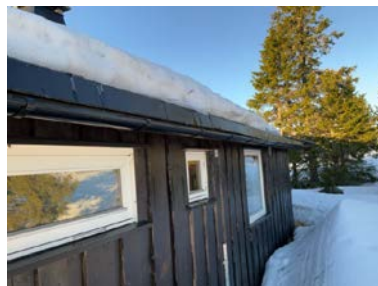
Bøyd takrenne vil medføre feil fall i renne, noe som kan medføre motfall og at vann ikke ledes til nedløp.

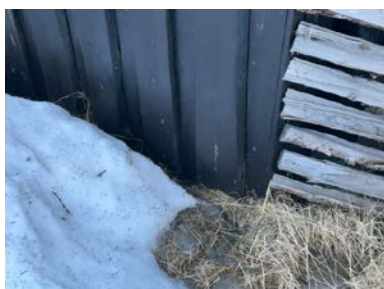
Lav høyde mellom grunnen og kledning. Risiko for skader på kledning. Anbefalt høyde mellom terreng og kledning er 30cm.

- Tiltak:
 - Lite lufting bak kledning. Utbedring av lufting vil ikke være lønnsomt som enkeltstående tiltak, men ved skifte av utvendig kledning bør det lages tilstrekkelig lufting. Manglende lufting gir økt risiko for fuktskader i konstruksjonen.
 - Det er ikke behov for strakstiltak. Åpninger i veggkonstruksjonen kan føre til at skadedyr etablerer seg, noe som kan skade bygningsmaterialer og medføre reparasjonskostnader. Det anbefales å følge med på tilstanden og tette glipper/åpninger over 6 mm for å hindre inntrengning. Ved utbedring må lufting av konstruksjonen ivaretas.
 - Risiko for skader på kledning. Anbefalt høyde mellom terreng og kledning er 30cm.

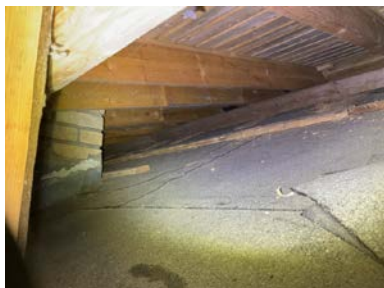
Tilgjengelige deler av konstruksjonen er delvis inspisert fra luke og lyst med lommelykt. Takkonstruksjonen er i hovedsak lukket og inspeksjonsmuligheten er derfor begrenset.

Det anbefales å føre jevnlig tilsyn med takkonstruksjon, spesielt ved større nedbørmengder og/eller snøsmelting.

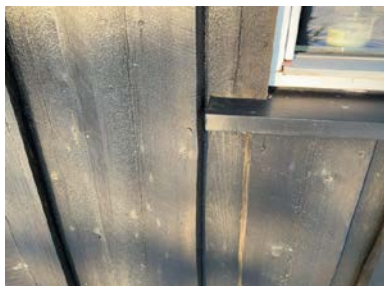
Omramming rundt vinduer er ført ned på beslag, risiko for fuktopptrekk i treverket.

- Tiltak anbefales for omramming rundt vinduer. Forhold krever skjerpet grad av tilsyn og vedlikehold med dagens utførelse.

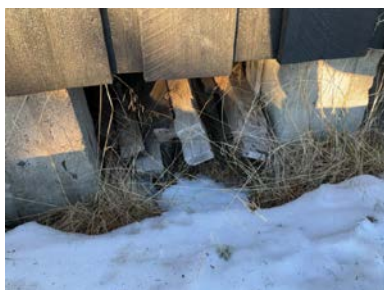
Det ligger organiske materialer direkte mot grunn som anbefales fjernet da dette gir sopp/råteskader.

- Vær oppmerksom på denne risikoen, overvåk tilstanden og undersøk dette nærmere, helst med hjelp av en fagkyndig.
- Organiske materialer liggende direkte mot grunn anbefales fjernet da dette kan gi sopp/råteskader. Det anbefales jevnlig inspeksjon av kryperommet da dette anes som konstruksjoner som ofte er utsatt for fuktskader.

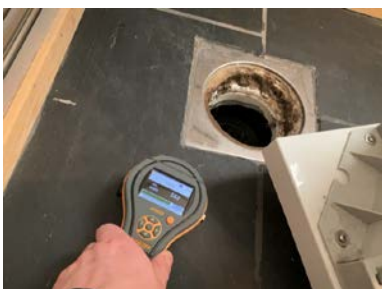
Ved bruk av fuktindikator på utsatte steder registrerte jeg ingen unormale verdier.

Brukstiden til våtrommet vil kunne forlenges ved fortsatt bruk av dusjkabinetttrt som hindrer vann direkte på overflater. Dette vil likevel bare sikre mot skader i forhold til bruksvann, ved lekkasje fra rør/ installasjoner vil det være fare for skade på tilstøtende konstruksjoner. Det anbefales derfor å gjøre en vurdering av hvordan våtrommet skal brukes videre, og hvilke risiko som er forbundet med videre bruk av våtrommet. Kostnadsestimatet gis for full oppgradering med vanlig standard for våtrom.

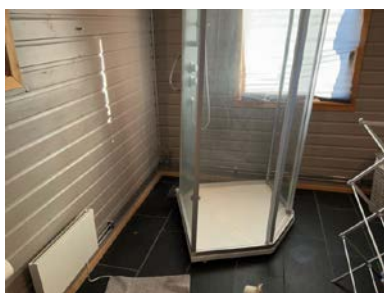
Det er ikke etablert tettesjikt/ membran på vegger.

Når våtrommet renoveres anbefales det kontroll av alle tilstøtende konstruksjoner for å avdekke eventuelle avvik/skader i konstruksjonene.

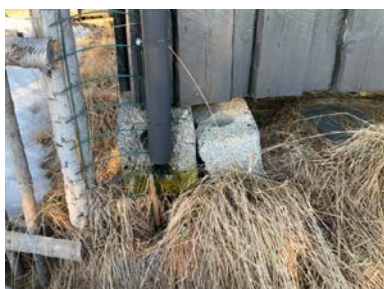
Forenklet fundamentering. Skjevheter og sprekker i fundamentene er registrert.

Overvåk tilstanden jevnlig. Tidspunktet for reparasjon og eventuelt når dette er nødvendig er vanskelig å si noe om. Punktet må ses i sammenheng med punktene om etasjeskille og kryperom.
