Sjusjøen-Pihl 37, 2612 SJUSJØEN

# SJUSJØEN - Flott beliggenhet ved Kroksjøen. Fantastiske turmuligheter.

# Tilstandsrapport

Befaringsdato: 03.04.2025

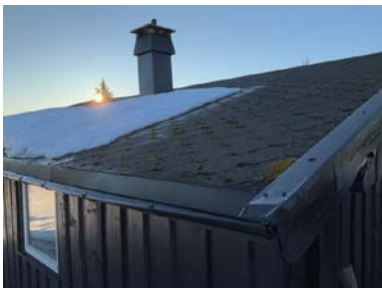
- Mer enn halvparten av forventet brukstid er passert på taktekingen.
- Taktekingen er delvis snødekt og i hovedsak vurdert utifra alder. Mer enn halvparten av forventet funksjonstid er oppnådd på selve taktekingen leker og undertak.
- Gjennomføringer i denne taktekingen er svake punkt og risikoen for skader er høy.
- Taktekking er delvis mosegrodd.

Taktekkingen er delvis snødekt og i hovedsak vurdert utifra alder. Mose anbefales fjernet fordi det forkorter levetiden til tekkingen.

- Andre tiltak:
- Det er ikke registrert avvim som krever strakstiltak, men ut ifra alder kan skader oppstå på eldre taktekking. Det bør foretas nærmere undersøkelser av taktekking når den er snøfri.
- Det anbefales å føre jevnlig tilsyn med taktekingen, spesielt ved større nedbørsmengder og/eller snøsmelting.
- Mose anbefales fjernet fordi det forkorter levetiden til tekkingen.

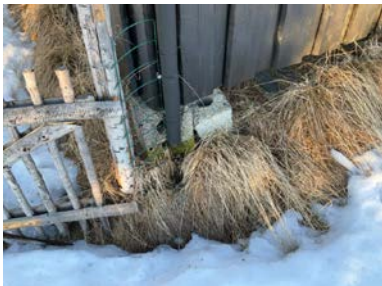
- Det er avvik:
- Takvannet ledes ikke vekk fra bygningen.
- Takrenne er bøyd/deformert etter snøras eller ising i renne.

Takvannet ledes ikke vekk fra bygningen. Takvann som ikke ledes vekk fra bygning påfører konstruksjonene (ringmur, grunnmur, drenering og fuktsikring) unødvendig høy fuktbelastning og skader kan oppstå over tid.

- Tiltak:
- Takvann som ikke ledes vekk fra bygning påfører konstruksjonene (ringmur, grunnmur, drenering og fuksikring) unødvendig høy fuktbelastning og skader kan oppstå over tid. Anbefaler at man kobler et 3-4m langt overvannsrør til nedløpet. Røret legges oppå terrenget eller graves ned for å lede vannet vekk fra grunnmuren/bygningen.
- Bøyd takrenne vil medføre feil fall i renne, noe som kan medføre motfall og at vann ikke ledes til nedløp. Bøyde/deformerte renner må utbedres.

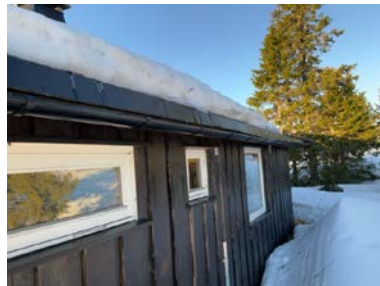
Bøyd takrenne vil medføre feil fall i renne, noe som kan medføre motfall og at vann ikke ledes til nedløp.

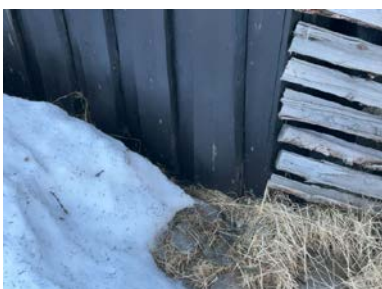
Lav høyde mellom grunnen og kledning. Risiko for skader på kledning. Anbefalt høyde mellom terreng og kledning er 30cm.

- Tiltak:
  - Lite lufting bak kledning. Utbedring av lufting vil ikke være lønnsomt som enkeltstående tiltak, men ved skifte av utvendig kledning bør det lages tilstrekkelig lufting. Manglende lufting gir økt risiko for fuktskader i konstruksjonen.
  - Det er ikke behov for straktiltak. Åpninger i veggkonstruksjonen kan føre til at skadedyr etablerer seg, noe som kan skade bygningsmaterialer og medføre reparasjonskostnader. Det anbefales å følge med på tilstanden og tette glipper/åpninger over 6 mm for å hindre inntrengning. Ved utbedring må lufting av konstruksjonen ivaretas.
  - Risiko for skader på kledning. Anbefalt høyde mellom terreng og kledning er 30cm.

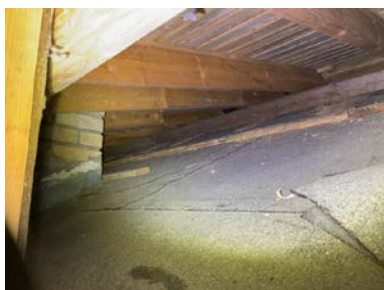
Tilgjengelige deler av konstruksjonen er delvis inspisert fra luke og lyst med lommelykt. Takkonstruksjonen er i hovedsak lukket og inspeksjonsmuligheten er derfor begrenset.

Det anbefales å føre jevnlig tilsyn med takkonstruksjon, spesielt ved større nedbørsmengder og/eller snøsmelting.

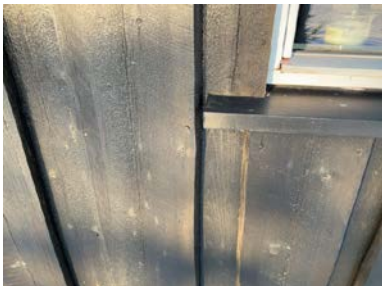
- Omramming rundt vinduer er ført ned på beslag, risiko for fuktopptrekk i treverket.

Omrunding rundt vinduer er ført ned på beslag, risiko for fuktopptrekk i treverket.

- Tiltak anbefales for omramming rundt vinduer. Forhold krever skjerpet grad av tilsyn og vedlikehold med dagens utførelse.

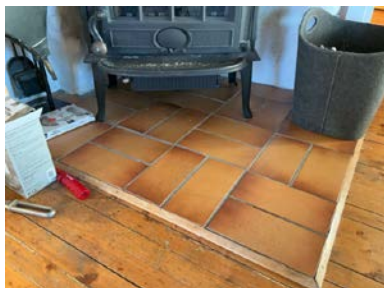
Sprekk i flis foran ildsted.

- Det bør foretas nærmere undersøkelser av pipeløp.

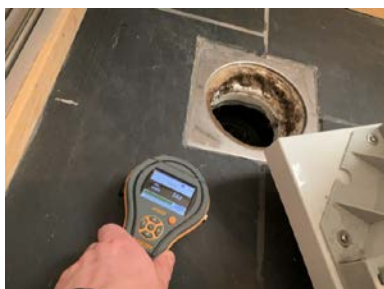
Ved bruk av fuktindikator på utsatte steder registrerte jeg ingen unormale verdier.

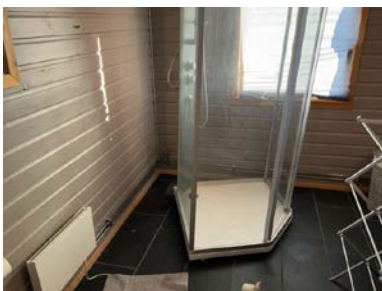
Det er ikke etablert tettesjikt/ membran på vegger.

Når våtrommet renoveres anbefales det kontroll av alle tilstøtende konstruksjoner for å avdekke eventuelle avvik/skader i konstruksjonene.

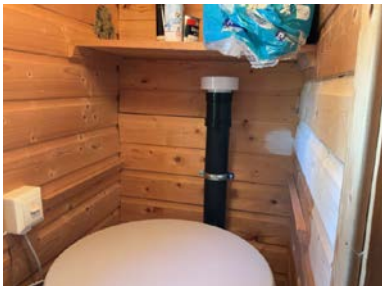
Lufting fra avløp via Durgoventil. Lufting fra avløpsrør bør føres over tak. En Durgoventil, også kjent som en vakuumventil, kan være en akseptert løsning i visse situasjoner, men det avhenger av lokale byggeforskrifter og spesifikke behov. Ventilen brukes ofte som et alternativ til tradisjonell lufting over tak, og den slipper inn luft når det er behov, for eksempel når man skyller ned i toalettet. Dette kan være praktisk i tilfeller der det er vanskelig å føre lufterøret over tak.

- Tiltak:
- Veggventiler må etableres for å lukke avviket.
- Det anbefales ytterligere undersøkelser vedrørende om lufting fra avløp via Durgoventil er en tilfredsstillende løsning for denne boligen.

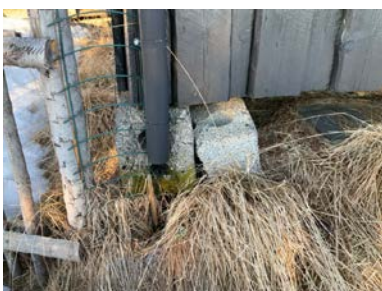
Forenklet fundamentering. Skjevheter og sprekker i fundamentene er registrert.

Overvåk tilstanden jevnlig. Tidspunktet for reparasjon og eventuelt når dette er nødvendig er vanskelig å si noe om. Punktet må ses i sammenheng med punktene om etasjeskille og kryperom.
