Tilstandsrapport

Enebolig

Vestsidvegen 1364, 2960 RØN

Befaringsdato: 07.05.2024

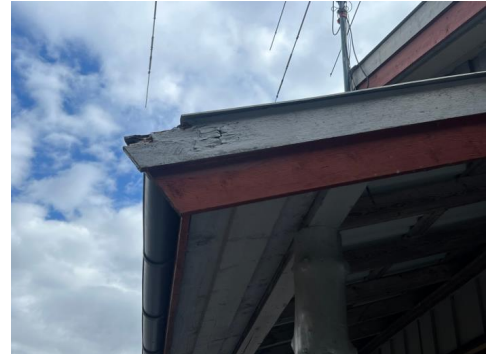
Det er registrert rust fra pipebeslag og videre ned på tekkingen, ellers må det tas hensyn til alder på tekking og levetid som er oppmot oppbrukt. (ytterligere kostnad må etterhvert påregnes) Slitasje med råte på vindskier.

Råte i vindskie

Medtatt lokale tiltak på beslag.

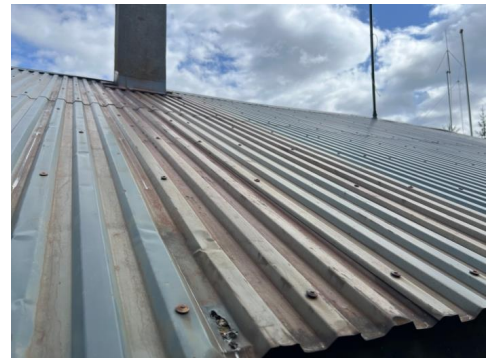
Slitasje på tekking

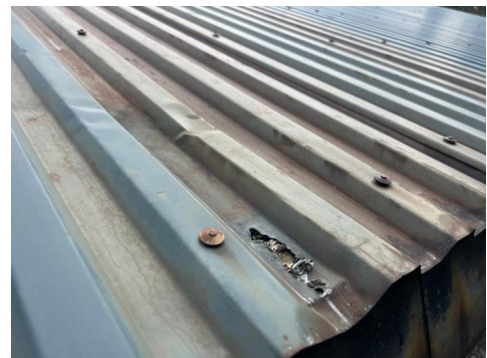
Skade på tekking som følge av avrevet takstige

Takstige har falt ned, det er registrert skade på tekking fra dette. Må påregnes tiltak og montering av takstige. Manglende nedløp på overbygd inngang.

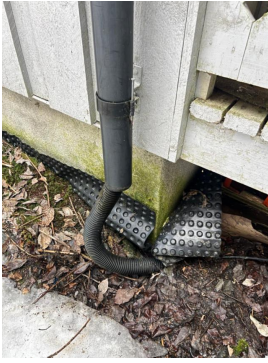
- Det er ikke tilfredsstillende bortledning av vann fra taknedløp ved grunnmur.
- Mer enn halvparten av forventet brukstid er passert på renner/nedløp/beslag.
- Det er påvist andre avvik:

Ikke tilstrekkelig bortledning av takvann

- Det bør lages system for bortledning av vann fra taknedløp ved grunnmur.

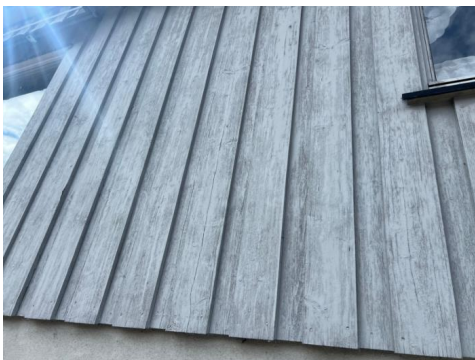
Vedlikeholdsbehov

- Det må foretas tiltak for å lukke avviket.

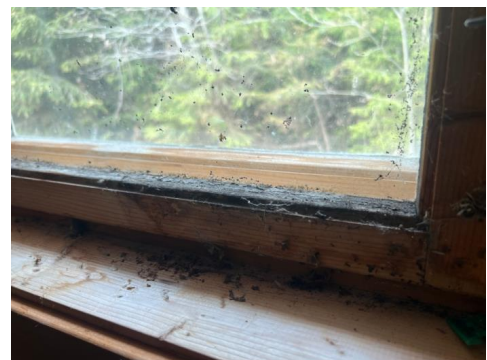
Slitasje

- Det må foretas tiltak for å lukke avviket.

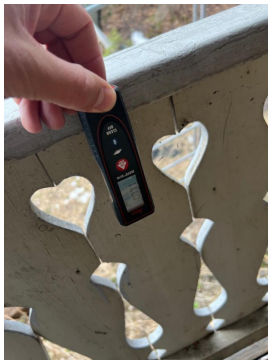
- Rekkverket er for lavt i forhold til dagens krav til rekkverkhøyder.
- Det er påvist andre avvik:

Rekkverkhøyde under krav

- Det må foretas tiltak for å lukke avviket.

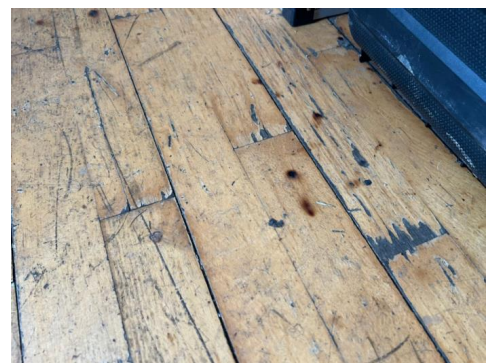
- Overflater har en del slitasjegrad utover det en kan forvente.
- Det er påvist andre avvik:

Slitasje på overflater

- Overflater må utbedres eller skiftes.

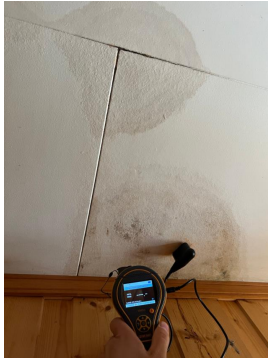
Fuktskjolder og muggsopp i himling i vindfang, ved fuktmåletaking var det ikke fuktutslag og anbefales nærmere undersøkelse/tiltak

Fuktmerker i himling ved vindfang, ved fuktmåletaking var det ikke utslag

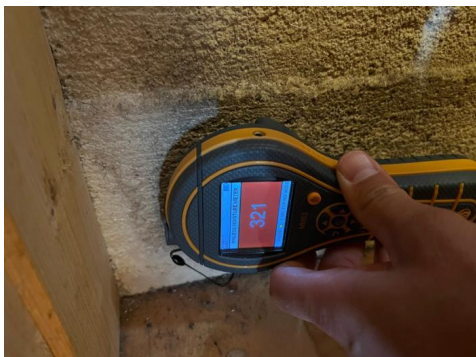
- Det er påvist fuktighet i oppforet tregulv i underetg/kjeller, og det er derfor ikke foretatt hulltaking.
- Det er påvist indikasjoner på noe fuktgjennomtrenging i kjellergulv.
- Det er påvist indikasjoner på noe fuktgjennomtrenging inn i kjellermur.

Det foretatt hulltaking i bod innerste rom mot sørlig retning, her var det høye fuktutslag i innredet vegg og tilfarergulv med nedbøying i gulv. Det må hensyntas avekking av alle overflater mot gulv på grunn og yttermurer mot terreng, vurderes bruk som kun åpne murkonstruksjoner som kan tørke naturlig og benyttelse kun da som boder. Dette gjelder alle rom i øvre del da det ble registrert avvik i samtlige rom, samt kontroll av de nedre del av underetasjen anbefales/vurderes.

Ved fuktmåletaking var det fuktutslag mot yttermurer

- Påviste skader må utbedres.
- Ytterligere undersøkelser må foretas for å få kartlagt årsak og omfanget på eventuelle skader.
- Det påviste fuktnivå gir grunn til å overvåke konstruksjonen jevnlig for å se utvikling over tid, og eventuelt foreta tiltak for å unngå fuktskader.

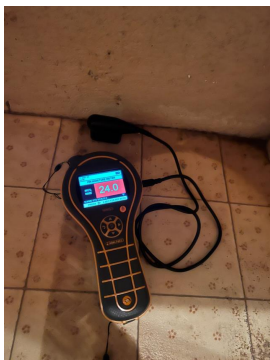
Ved fuktmåletaking var det fuktutslag i tilfarergulv

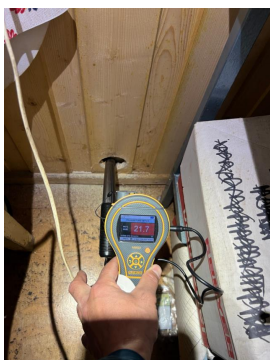
Hulltaking foretatt i innforet vegg mot yttermur, fuktutslag i konstruksjonen

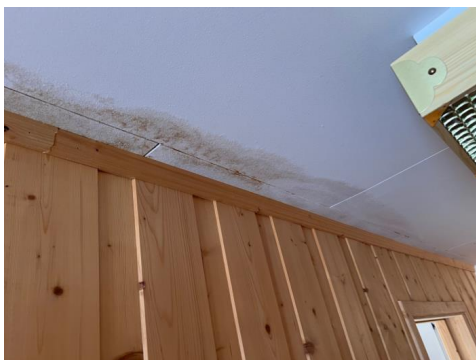
Fuktskjolder i himling i gang, ved fuktmåletaking var det ikke fuktutslag. Nærmere undersøkelse og tiltak må foretas.

Fuktskjolder i himling i gang og kjøkken

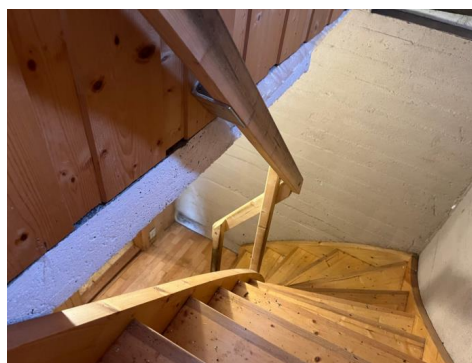
Ikke tilstrekkelig rekkverk

- Åpninger er såpass store at det ut ifra sikkerhetsmessige forhold anbefales å lage mindre åpninger.

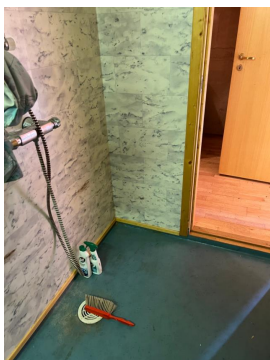
- Organiske materiale er benyttet i våtsone, dusj med våtromstapet men for kort avstand til ikke fuktbestandige materialer/ufagmessig overgang gulv/vegg og dør er plassert i våtsone.
- Alder.

Dør plassert i våtsone

- Våtrommet må totalrenoveres. Alle forhold med tettesjikt, våtsone, sluk m.m. må dokumenteres.

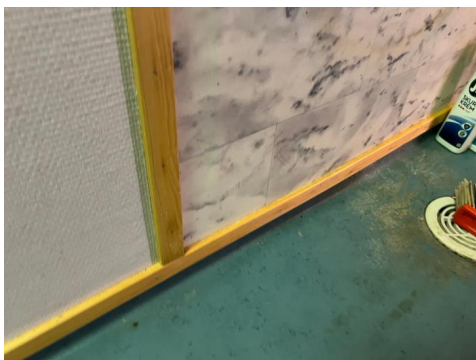
Organisk materiale er benyttet i våtsone

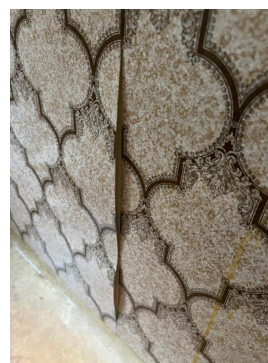
Slitasje

- Våtrommet må totalrenoveres. Alle forhold med tettesjikt, våtsone, sluk m.m. må dokumenteres.

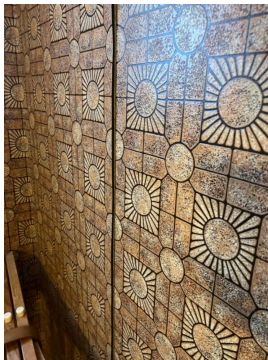
- Alder på overflater
- Slitasje på tapet med sprekker/åpning i tettesjikt på vegg
- Vindu er plassert i våtsone
- Fuktmerker i himling.

Slitasje

- Våtrommet må totalrenoveres. Alle forhold med tettesjikt, våtsone, sluk m.m. må dokumenteres.

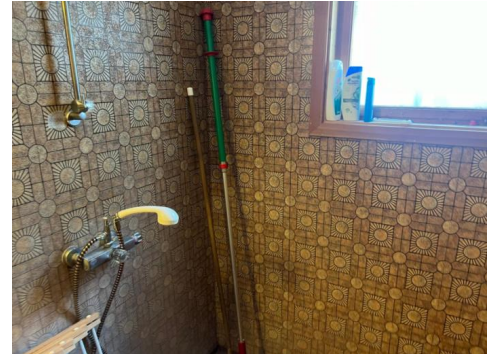
Vindu plassert i våtsone

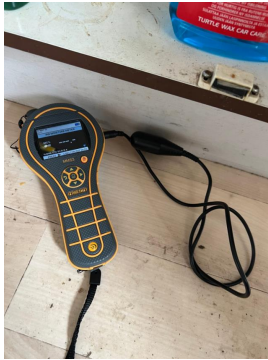
Ved fuktmåletaking av gulv foran innredning var det ikke fuktutslag

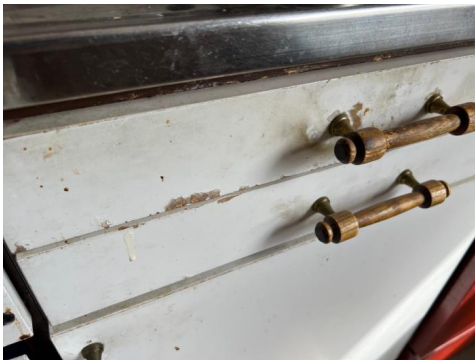
- Det er påvist skader på overflater/kjøkkeninnredning utover normal slitasjegrad.

Slitasje på innredning

Medtatt kostnad for lokale tiltak/oppussing, ved evt. utskifting må det påregnes ytterligere kostnad.

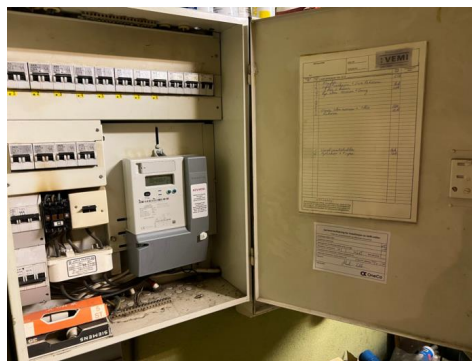
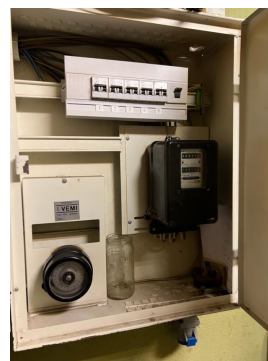
Anbefaler kontroll pga registrerte avvik, varmegang/sot ved sikring, berøring av kurser i skap, løse ledninger, alder mm. Kostnadsestimat medtatt for kontroll og evt. tiltak/forbedringer kommer itillegg og må hensyntas.

For en fullstendig kontroll av det elektriske anlegget, anbefales kontroll av godkjent el-takstmann.

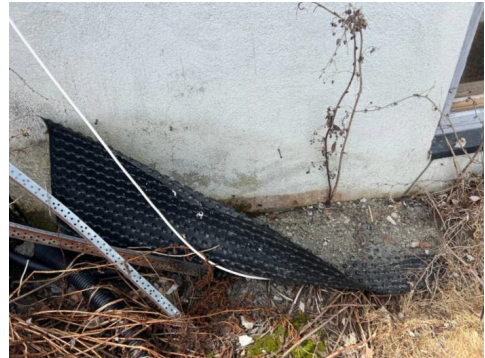
Det er registrert knotteplast stedvis langs mur, dels manglende klemplst. Registrerte avvik i underetasje tyder på sviktende drenering der tiltak med redrenering må påregnes.

Manglende innpussing/klemplst

- Det må foretas utskiftning av drenering/tettesjikt.
- Det bør gjøres lokale tiltak.
- Overvåk tilstanden jevnlig. For å få tilstandsgrad 0 eller 1 må dreneringen skiftes ut, men tidspunktet for når dette er nødvendig er vanskelig å si noe om. Bruken av underetg/kjeller vil og være avgjørende.
- Tiltak for redrenering rundt boligen kan ikke utelukkes.

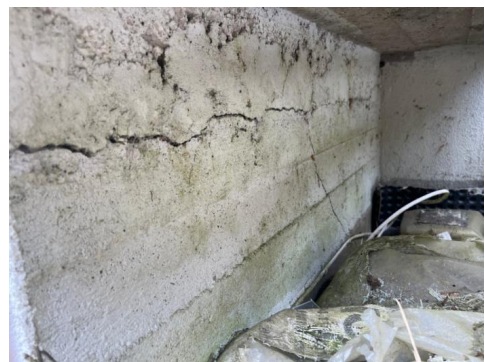
Bemerket sprekke i mur ved inngangsparti.

Forholdene bør holdes under oppsikt og utbedringer må vurderes om forholdene skulle endre seg

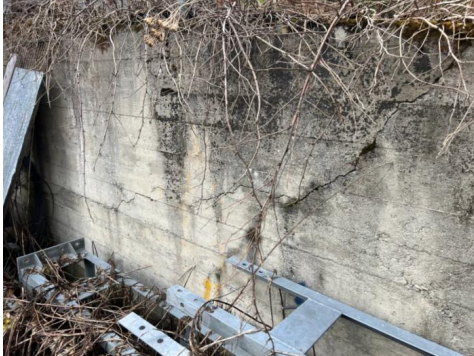
- Det er påvist større sprekker og/eller skjevheter i muren.

Sprekk i mur

- Påviste skader må utbedres.
