Tilstandsrapport

Enebolig

Vestsiddevegen 1368, 2960 RØN

Befaringsdato: 07.05.2024

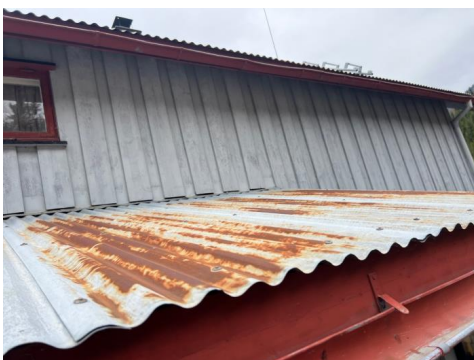
Taktekking er preget av alder, slitasje og rustskader. Må påregnes utskifting.

Taktekking er preget av elde

Må foretas utskifting av tekking med tilhørende beslag, etablering av undertak mm.

Kostnadsestimat: 100 000 - 300 000

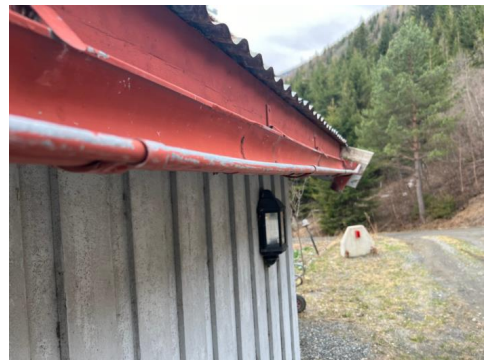
Takrenner er preget av elde, synlig nedbøying ved inngang

Må påregnes utskifting.

Kostnadsestimat: 10 000 - 50 000

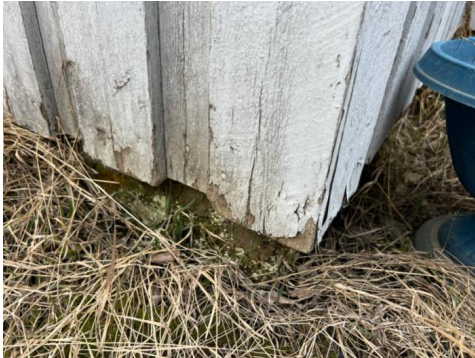
- Det er ingen eller liten lufting i nedre kant av kledning mot grunnmur.
- Det er påvist andre avvik:

Ellers er det registrert vedlikeholdsetterslep på kledning der rekkverk ved inngang er skadet, kledning er kuvet og der er skjøtet kledning på gavlvegger som gjør at konstruksjonen får større fuktbelastning. Utvendig avslutning ved/fra kjøkkenventil bør utbedres.

Slitasje på ytterkonstruksjon

Må foretas tiltak for lukke avvik.

Kostnadsestimat: 100 000 - 300 000

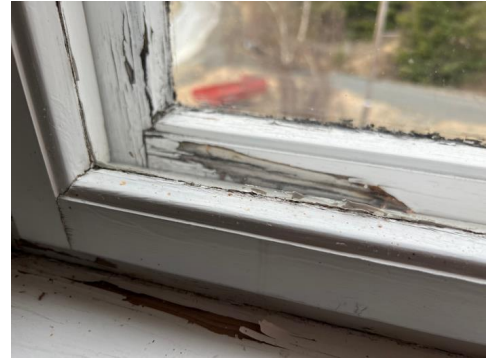
Vinduer er preget av elde og slitasje

- Det må foretas tiltak for å lukke avviket.

Kostnadsestimat: 100 000 - 300 000

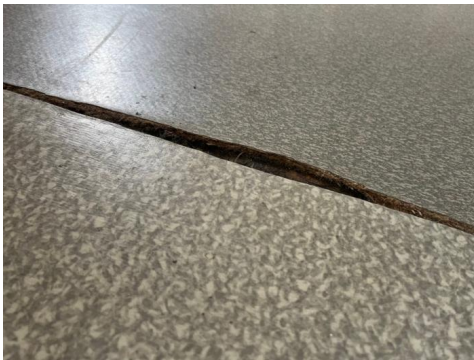
Slitasje på overflater

- Det må foretas tiltak for å lukke avviket.

Kostnadsestimat: 100 000 - 300 000

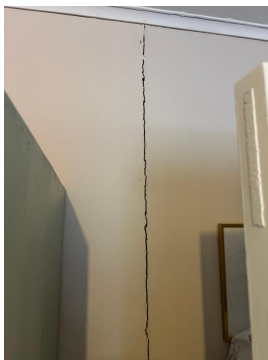
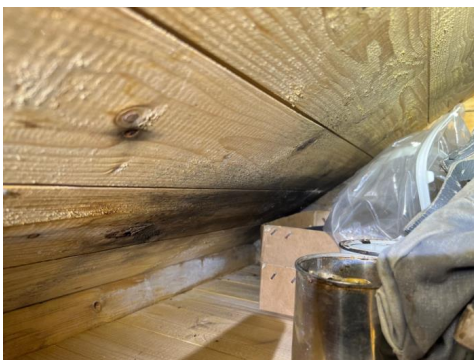
Mugsopp i kott 2. etasje

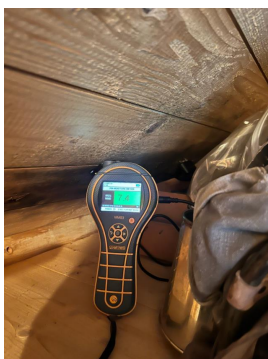
Ved fuktmåletaking var det ikke fuktutslag

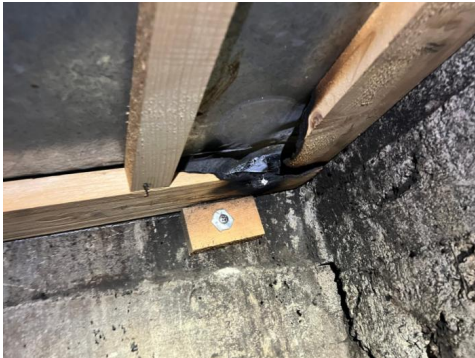
Avstand mellom ildsted og vegg av brennbart materiale på vegg er for kort ihenhold til krav. Avskalling av puss ved røykrør på vedovn. Rust på vedovn i kjeller.

Trevirke i peisgrue i kjeller, tydelig forkulling og tiltak må foretas

Må foretas tiltak for å lukke avvik. (avvik i kostnadsestimat kan forekomme)

Kostnadsestimat: 10 000 - 50 000

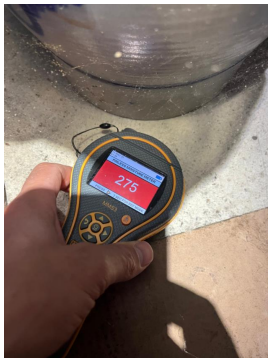
- Det er påvist indikasjoner på noe fuktgjennomtrenging i kjellergulv.
- Det er påvist indikasjoner på noe fuktgjennomtrenging inn i kjellermur.

Ved fuktmåletaking av gulv på grunn var det fuktutslag

- Det påviste fuktnivå gir grunn til å overvåke konstruksjonen jevnlig for å se utvikling over tid, og eventuelt foreta tiltak for å unngå fuktskader.

Medtatt lokale tiltak.

Kostnadsestimat: 10 000 - 50 000

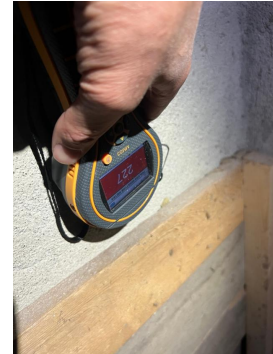
Ved fuktmåletaking av yttermur mot terreng var det fuktutslag

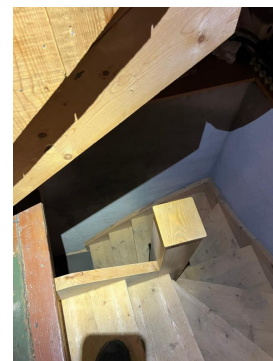
Manglende rekkverk på kjellertrapp

Medtatt lokale tiltak.

Kostnadsestimat: 10 000 - 50 000

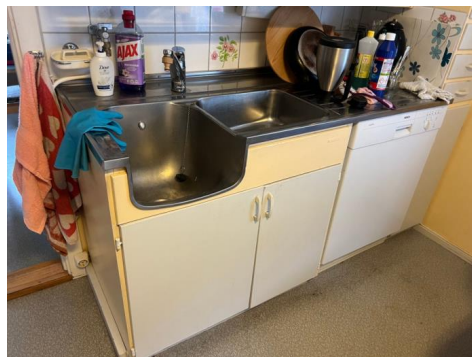
Eldre innredning

- Det er påregnelig med utskiftning/utbedringer av kjøkkeninnredningen.

Kostnadsestimat: 50 000 - 100 000

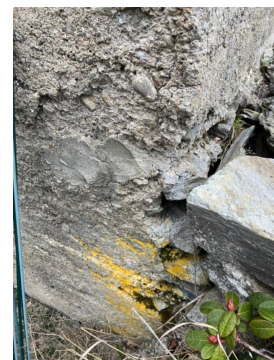
Forvitring

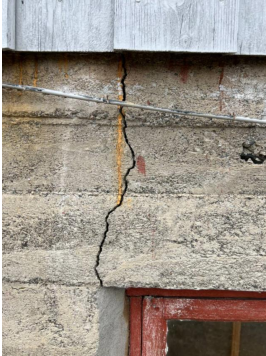
- Grunnmuren har sprekkdannelser.
- Det er avvik:

Grunnmur er fra byggeår der sparesteiner benyttet uten armering, som følge av alder og fuktpåvirkning kan det forårsakes å forkorte levetid, tilstand på grunnmurer vil bli avdekket ved dreneringsarbeid og evt. tiltak må da hensyntas. Registrert deformasjoner.

Sprekk i mur

Forholdene bør holdes under oppsikt og utbedringer må vurderes om forholdene skulle endre seg. (tiltaksbehov kan ikke utelukkes)

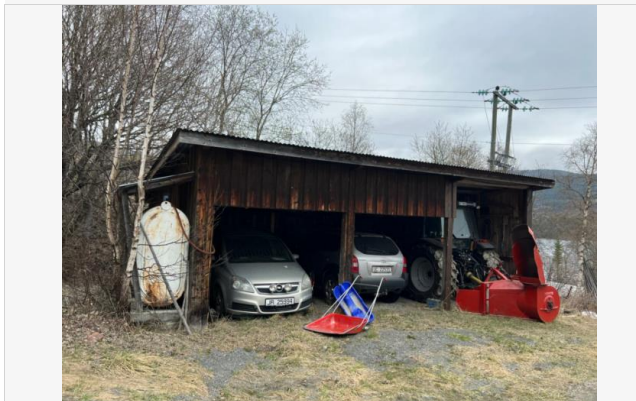
Carport

Bygning preget av elde og vedlikeholdsetterslep, oppført i enkle konstruksjoner og noe langt spenn. Skjevhet/nedbøying av takkonstruksjon.

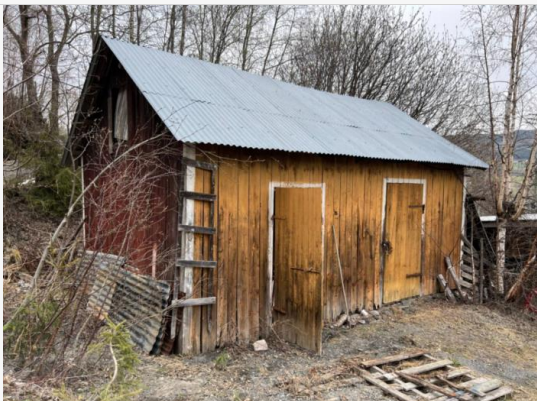
Uthus

Bygning er preget av elde, vedlikeholdsetterslep og råte/slitasje. Fremstår som kondemnabel der kost/nytte må vurderes før igangsettelse.

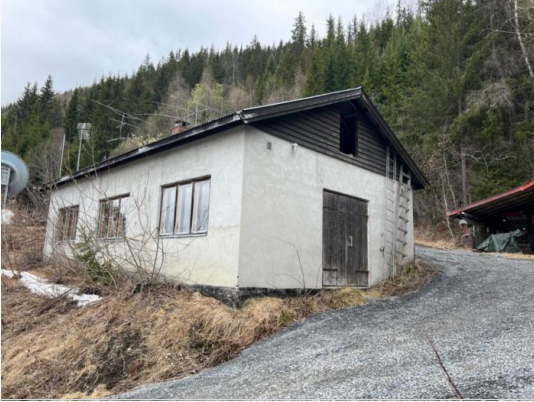
Verksted

Ovn bør skiftes, pipe har sprekker og må undersøkes og tiltak foretas. Pipe over tak har avskalling/slitasje, trevirke/brennbart materiale på pipetopp.

Vinduer er preget av elde og vedlikeholdsetterslep, sprekk i enkelte glass.

Rust på tekking preget av elde og slitasje, må påregnes utskifting.
