To eiendommer, begge med bolighus, i fredelige omgivelser på vestsida av Slidrefjorden.

Vestsideveg. 1364 og 1368

Enebolig Vestsidevegen 1364

Tilstandsrapport

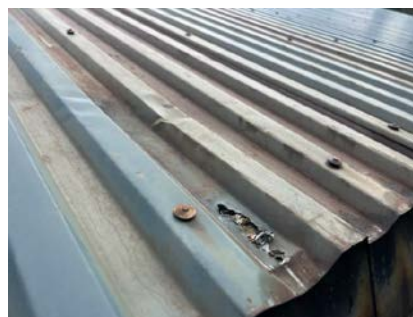
Skade på tekking som følge av avrevet takstige

- Takstige har falt ned, det er registrert skade på tekking fra dette. Må påregnes tiltak og montering av takstige. Manglende nedløp på overbygd inngang.

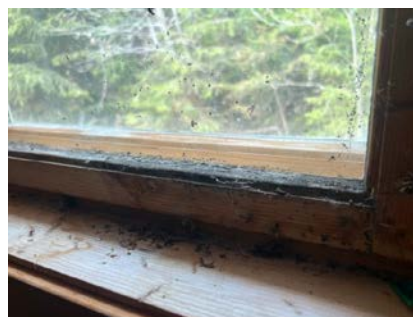
Slitasje

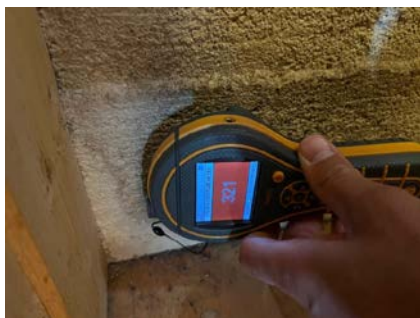
Ved fuktmåletaking var det fuktutslag mot yttermurer

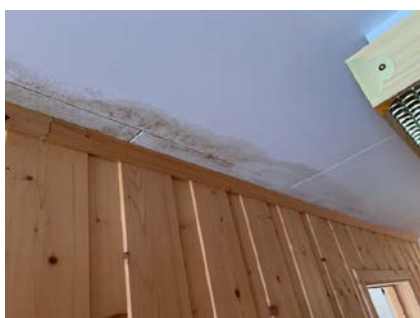
Fuktskjolder i himling i gang og kjøkken

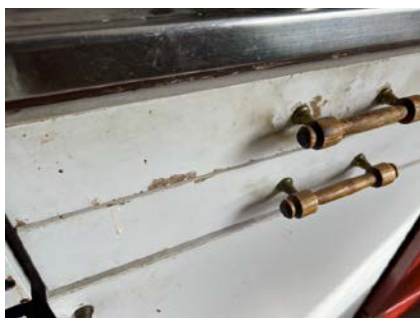
Slitasje på innredning

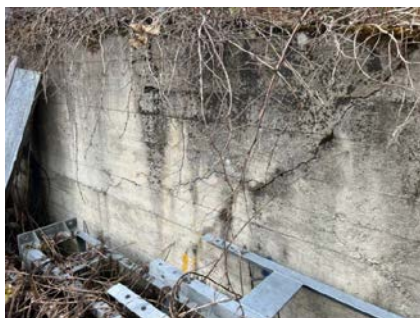
Sprekk i mur

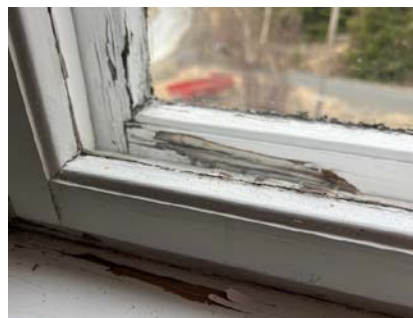
Vinduer er preget av elde og slitasje

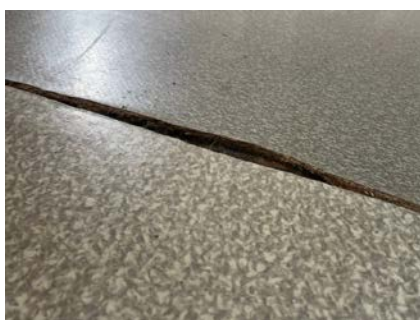
Slitasje på overflater

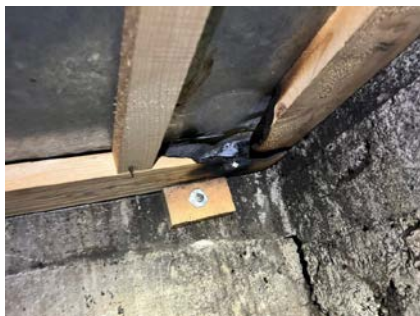
Trevirke i peisgrue i kjeller, tydelig forkulling og tiltak må foretas
