# Tilstandsrapport

Boligbygg med flere boenheter

Strandavegen 23 D, 4200 SAUDA

Befaringsdato: 09.10.2025

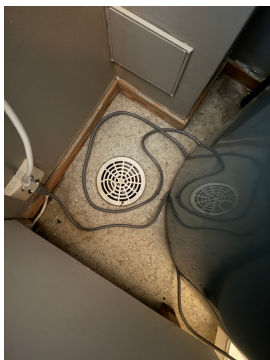
Belegg er klemt ned i sluk med klemring

- Mer enn halvparten av forventet brukstid er passert på membranløsningen.

Sluk vaskerom

- Overvåk tilstanden jevnlig. For å få tilstandsgrad 0 eller 1 må tettesjiktet skiftes ut, men tidspunktet for når dette er nødvendig er vanskelig å si noe om.

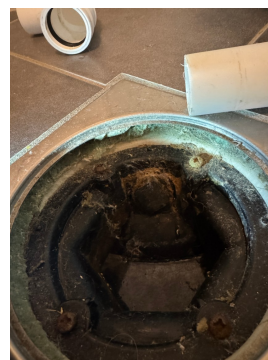
- Det er mulighet for at det kan forekomme vannlekkasje på våtrommet hvor vann ikke vil gå til sluk.
- Det er påvist at høydeforskjell fra topp slukrist til gulv/synlig topp membran ved dørterskel er mindre enn 25 mm.
- Det er påvist avvik i fallforhold til sluk i forhold til krav i forskrift på byggetidspunktet.

Sluk på bad

- Innhent dokumentasjon, om mulig.
- Konsekvensene av ikke-fagmessig utførelse rundt sluk og klemring på våtrom kan medføre lekkasjer og fuktskader.

Det bør fuges godt under og ved siden av dørterskel. Da vil vannet uansett renne til sluk.

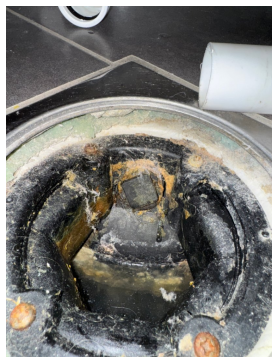
Sluk på bad

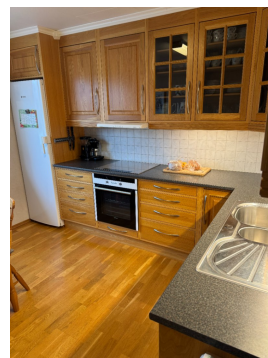
- Det er registrert avvik med avtrekk.

- Ventilatoren må skiftes.

Kostnadsestimat: Under 10 000
