# Tilstandsrapport

3-roms selveierleilighet

Peer Gynts gate 2B 33, 8800 SANDNESSJØEN

Oppdragsnr.: 20914-4750

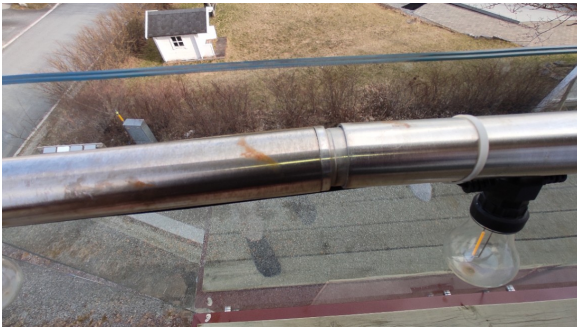
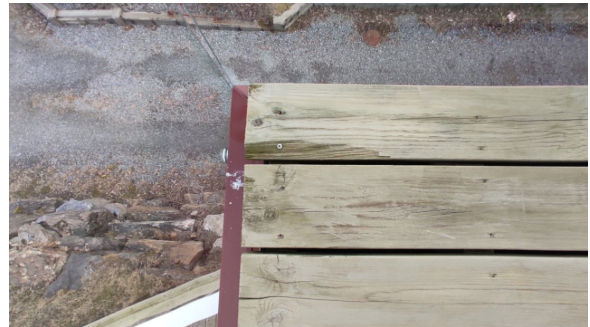
### ! TG 3 Balkonger, terrasser og rom under balkonger

Rekkverket har løsnet.

Løst rekkverk utgjør en betydelig risiko, spesielt for barn og personer med nedsatt bevegelighet. Det opplyses om at rekkverket skal repareres i regi av sameiet.

Rekkverket må festes forsvarlig for å ivareta sikkerheten og hindre fare for fallulykker.

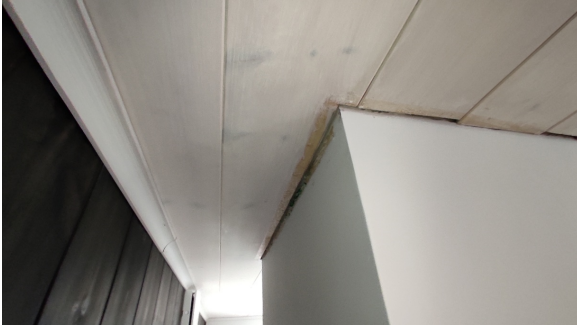
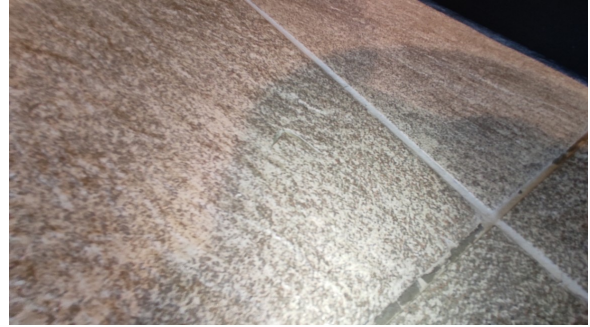
### TG 2 Overflater

Manglende lister rundt pipen.

Det er registrert bom/hulrom under flisene og enkelte sprekker i flisfuger.

Det er registrert sprekke i en flis på kjøkkenet.

Lister bør monteres rundt pipen for å sikre et pent og ferdigstilt uttrykk.

Bom/hulrom under flisene og sprekker i fugene bør utbedres for å forhindre ytterligere skade.

Sprekk i flis på kjøkkenet bør repareres eller byttes ut for å hindre at skaden utvikler seg og for å opprettholde overflatens funksjon og utseende.

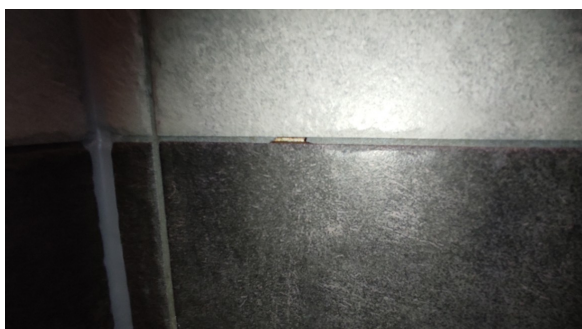
## ! TG 2 Overflater vegger og himling

- Det er påvist at flisfuger har riss/sprekker.

- Fuger bør skiftes ut.

Fuger med riss eller sprekker bør utbedres for å hindre at vann trenger inn bak flisene.

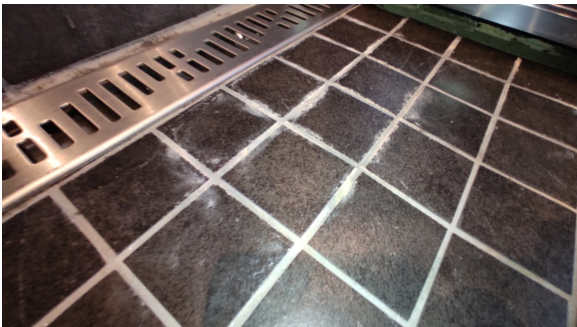
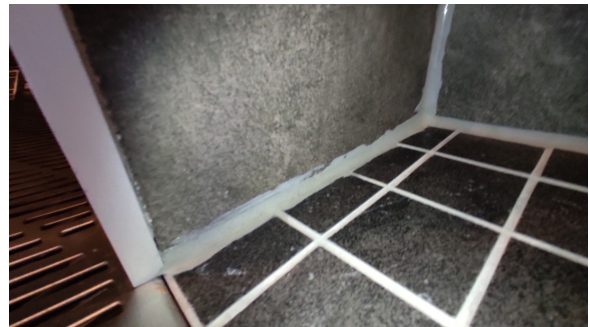
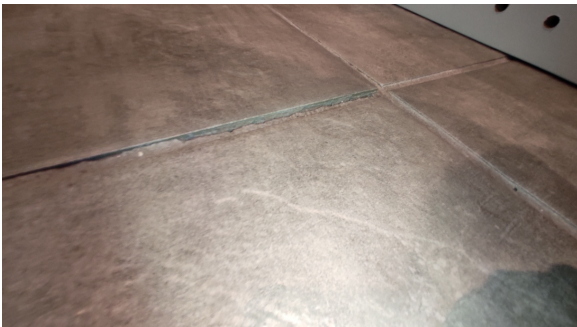
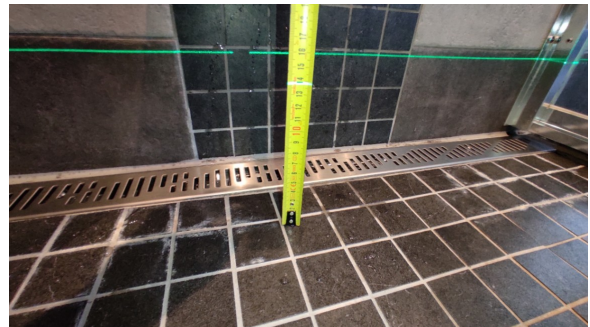
Kontroll av fallforhold.

### ! TG 2 Overflater Gulv

- Det er påvist at høydeforskjell fra topp slukrist til gulv/synlig topp membran ved dørterskel er mindre enn 25 mm.
- Det er påvist avvik i fallforhold til sluk i forhold til krav i forskrift på byggetidspunktet.

Stedvis ufagmessig utførelse av flisfuger.

Det er registrert saltutslag i flisfugene i dusjsonen.

Enkelte fliser er ujevnt montert.

Saltutslag og ujevnt monterte fliser kan føre til redusert levetid på overflater.

Det bør utføres utbedring av fallforhold og flisarbeid for å sikre forskriftsmessig utførelse og redusere risiko for vannskader.

Ufagmessig utførte fuger bør utbedres.

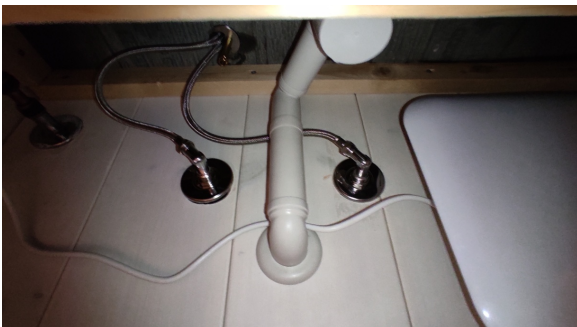
Kontroll av røropplegg.

#### TG 2 Overflater og konstruksjon

- Toalettrom har kun naturlig avtrekk fra rommet, NS 3600 krever mekanisk avtrekk for å kunne gi TG 0/1.
- Toalettrom mangler tilluftsventilering, f.eks. spalte/ventil ved dør.

Det er ikke montert lekkasjesikring på innebygget sisterne.

Manglende ventilasjon kan føre til dårlig luftkvalitet, økt fuktbelastning og risiko for mugg- og fuktskader.

- Det bør etableres tilfredsstillende tilluft til toalettrom, f.eks. luftespalte ved dør e.l.
- Mekanisk avtrekk bør etableres på toalettrom.

Det bør etableres mekanisk avtrekk og tilfredsstillende tilluft til toalettrommet, for eksempel ved å montere en luftespalte eller ventil ved døren.

Det anbefales å installere lekkasjesikring i form av vannvakt (f.eks. Waterguard vannstopp-system) med sensor plassert i eller ved sisternekassen. Systemet bør kunne stenge vanntilførselen automatisk ved registrert lekkasje.

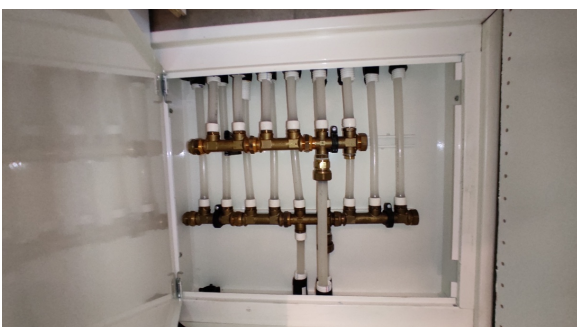
### TG 2 Vannledninger

- Rørkursene på rør-i-rør systemet på vannledninger er ikke merket.

- Rørkurser på rør-i-rør system bør merkes.

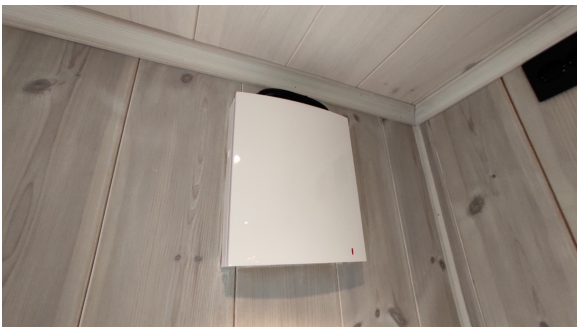
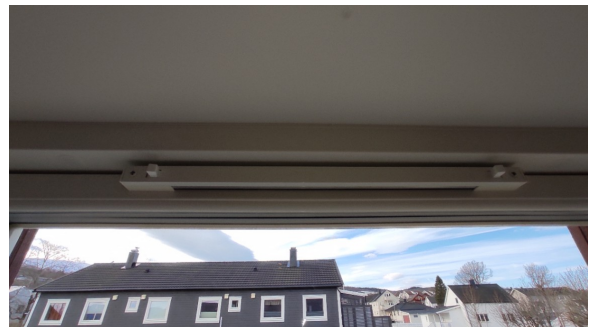
## TG2 Ventilasjon

Manglende eller utilstrekkelig ventilasjon kan føre til dårlig inneluft og økt risiko for fuktskader.

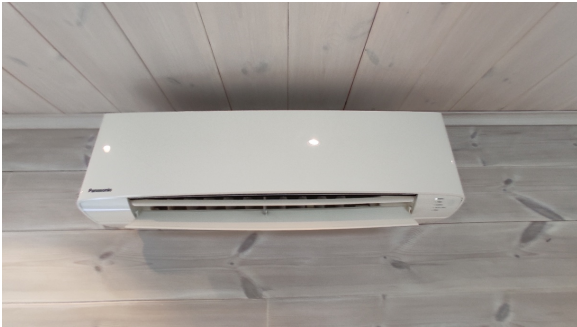
## TG2 Varmepumpe

Konsekvensen kan være redusert virkningsgrad og mulig økt strømforbruk, økt risiko for driftsstans eller tekniske feil.

Det anbefales å få gjennomført service av godkjent fagperson. Service bør inkludere rens av innedel og utedel, funksjonstest, lekkasjekontroll og vurdering av kjølemediemengde.
