Einervegen 22 2409 ELVERUM

Tilstandsrapport Eierskifte

Boligtype: Rekkehus

Byggeår: 1968

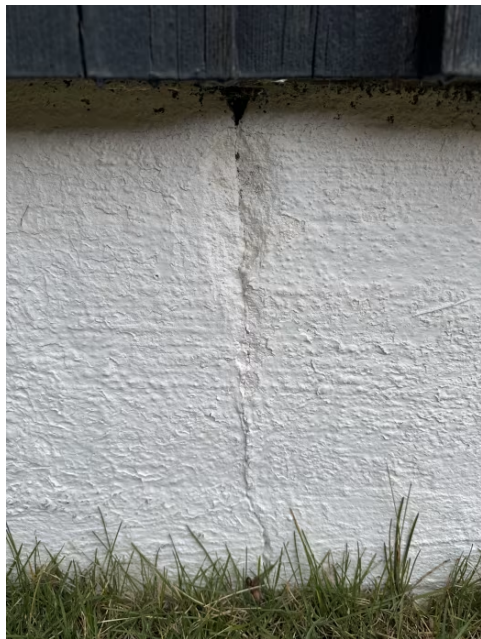
Viser sprekke i grunnmur.

På befaringsdagen ble det registrert sprekker og avskalling av puss på grunnmur.

Det er ukjent om sprekken er gjennomgående.

Det anbefales å foreta en gjenpussing av sprekker i grunnmur, slik at forholdet kan observeres over tid, med tanke på om dette er under utvikling eller er stabilt.

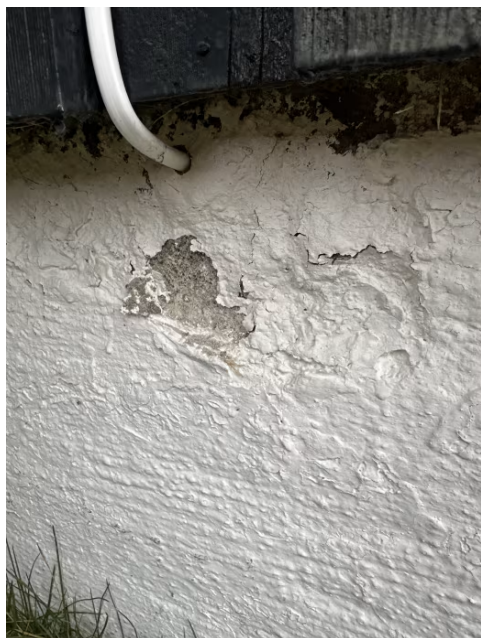
Viser avskalling av puss på grunnmur.

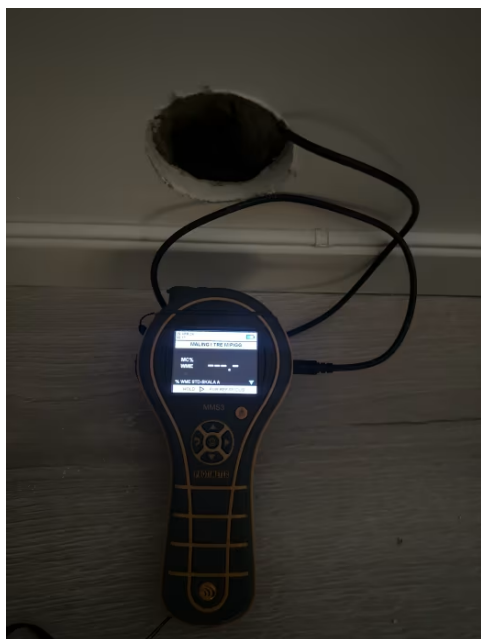
6.4 Rom under terreng

Det er påvist indikasjoner på noe fuktgjennomtrenging i kjellergulv.

Det er påvist indikasjoner på noe fuktgjennomtrenging inn i kjellermur.

Ved fuktmåling i treverk i forbindelse med hulltaking, måles det et fuktinnhold som er under faregrensen for utvikling av skader.

Det gjøres oppmerksom på at påføring og isolering på innsiden av grunnmur under bakkenivå er en utsatt konstruksjon hvor det er små marginer før skader oppstår.

Det påviste fuktnivå gir grunn til å overvåke konstruksjonen jevnlig for å se utvikling over tid, og eventuelt foreta tiltak for å unngå fuktskader.

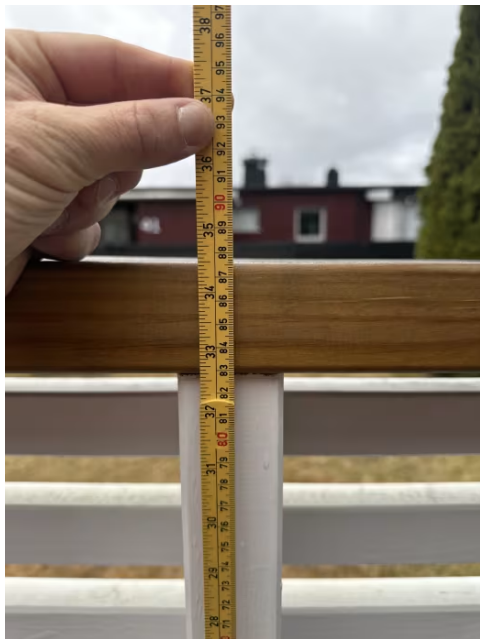
Trapp uten etablert rekkverk. Rekkverk må monteres iht. krav.

Viser rekkverkshøyde under krav.

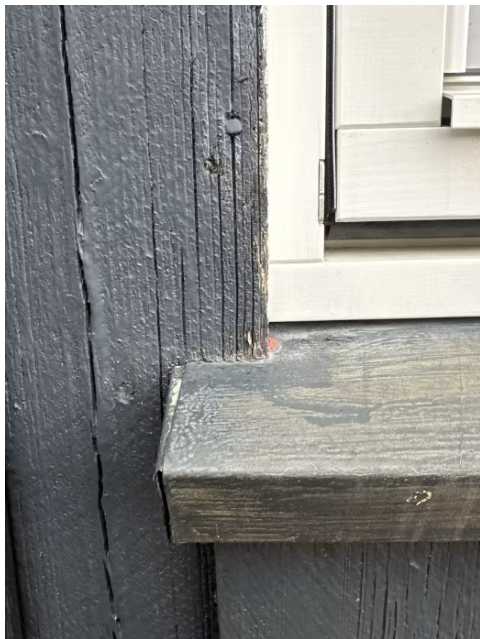
Liten/ingen avstand mellom trepanel og beslag, fare for fuktopptrekk.

Det er påvist avvik ved omramming. Liten/ingen avstand mellom trepanel og beslag, fare for fuktopptrekk.

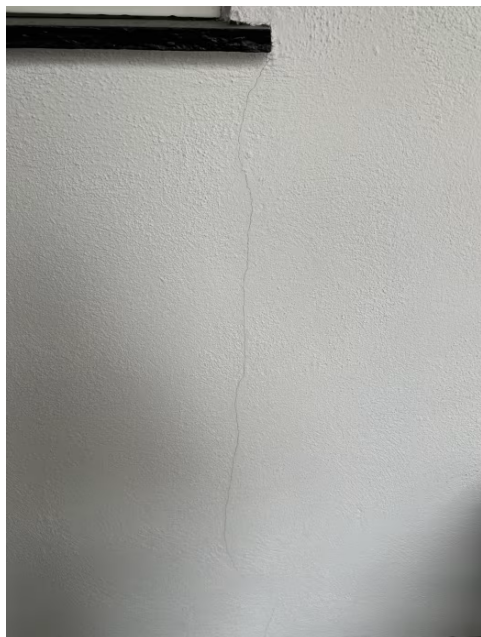
Viser sprekke i yttervegg ved inngangsparti.

Det er værslitt/oppsprukket trevirke/trepaneler. Siporex-vegger med lokale riss og pusskader.

Utbedring av sprekker og skader i fasadene må utføres.

Vedlikehold av fasader med vask/skraping og beis/maling.

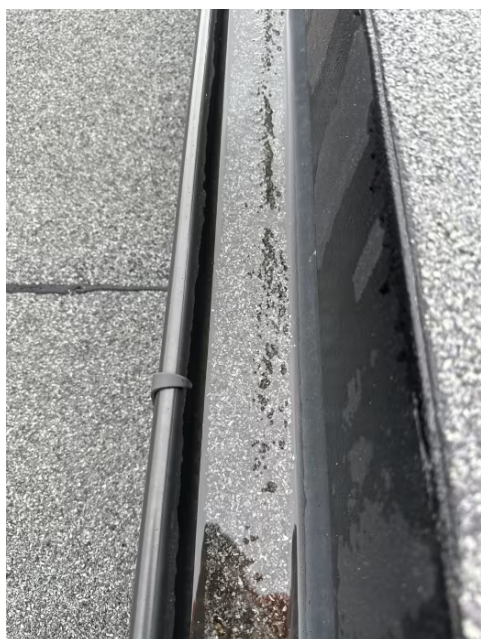
Takrenner må rengjøres.

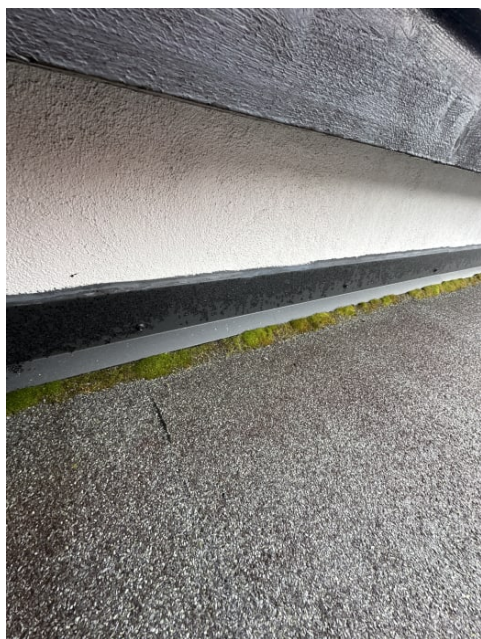
Det registreres mosegroing på taket. Dette reduserer levetiden på tekkingen.

Vedlikehold og fjerning av mose må påregnes.

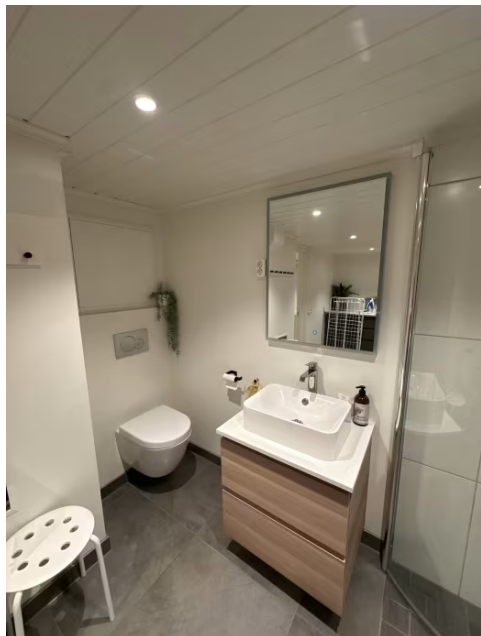
Viser baderomsinnredning og toalett med innebygget sisterner.

Det er ikke etablert noen drengåpning for synliggjøring av eventuelle lekkasjer fra innebygget sisterner til klosett, og det er ikke forevist noen dokumentasjon på annen godkjent løsning.
