# Tilstandsrapport

Leilighet

Seimsvegen 175, 5260 INDRE ARNA

Befaringsdato: 16.06.2025

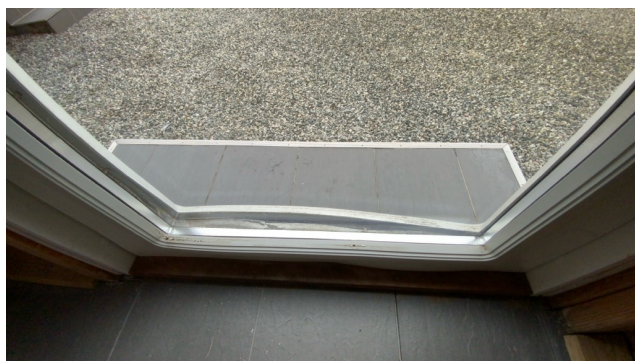
### ! TG 3 Gatedør

- Det er påvist dør(er) med fukt/råteskader.

Gatedøren er fuktskadet.

- Døren(e) står foran utskiftning.

Gatedøren må skiftes.

**Kostnadsestimat: 10 000 - 50 000**

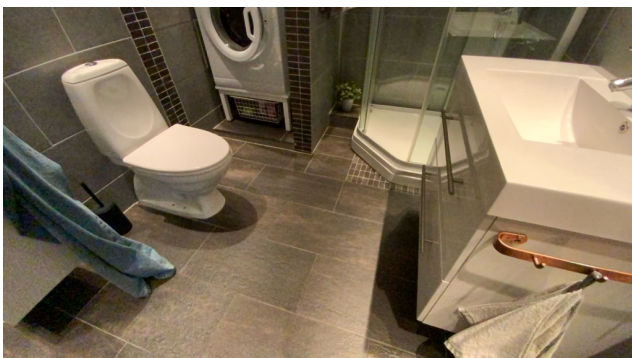
## ! TG 3 Generell

- Våtrommet må oppgraderes for å tåle normal bruk etter dagens krav.

Tettesjikt er fra byggeår.

Dusjkabinett er fastmontert og sluken er ikke sett.

Flise arbeidene bærer preg av et de ikke er utført av fagfolk.

Badet er modent for oppussing.

**Kostnadsestimat: 100 000 - 300 000**

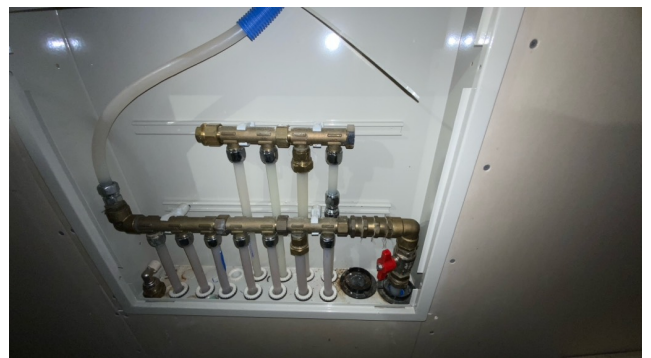
## ! TG 2 Vannledninger

- Mer enn halvparten av forventet brukstid er passert på innvendige vannledninger.

Opprinnelige vannrør.

- Det er ikke behov for utbedringstiltak siden anlegget fungerer i dag, men ut ifra alder kan skader plutselig oppstå på eldre anlegg.

Det er ikke registrert lekkasjer. Mer enn halvparten av forventet brukstid er oppbrukt.
