# Tilstandsrapport

Tomannsbolig

Heimdalseien 3, 9360 BARDU

Befaringsdato: 21.05.2025

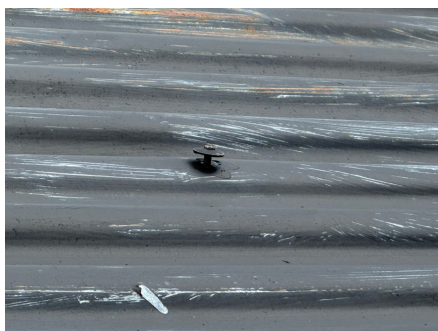
Ved inspeksjon av taktekingen er det registrert skader eller svekkelser som reduserer taktekingens forventede levetid. Skadene består av bungler og rust, innfesting til taktekingen har stedvis løsnet.

Innfesting til taktekingen

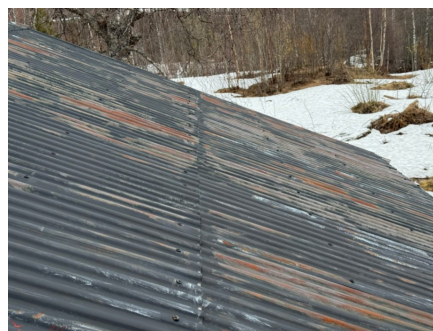
Rust på taktekingen.

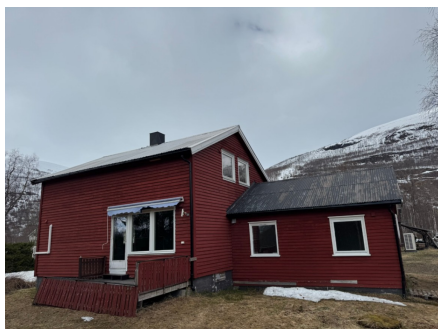
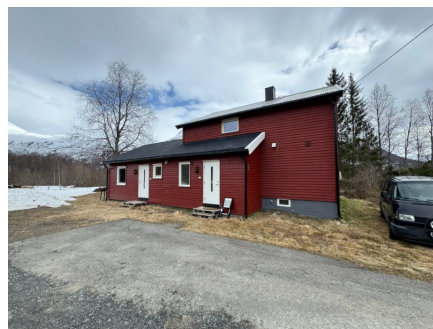
Manglende snøfangere kan føre til skader på mennesker og utstyr ved takras.

Det er ikke montert snøfangere hvor folk kan ferdes.

Kostnadsestimatet er satt til montering av snøfanger og utbedring av frostsprengte takrennenedløp.

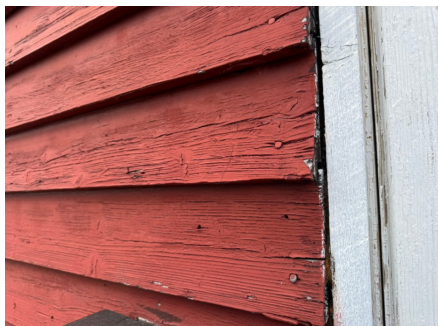
- Det er påvist spredte råteskader i bordkledningen.
- Det er ingen eller liten lufting i nedre kant av kledning mot grunnmur.
- Det er værslitt/oppsprukket trevirke/trepaneler.

Eksempel på værslitt kledning.

Ved å etablere lufting av fasader reduseres risikoen for skader i skjulte deler av konstruksjonen. Å skifte ut deler av kledningsbord, omramming og fasadeelementer må regnes med på grunn av de skader jeg har påvist. Jeg vil anbefale at kledningen males jevnlig for å redusere risiko for skader på kledningen.

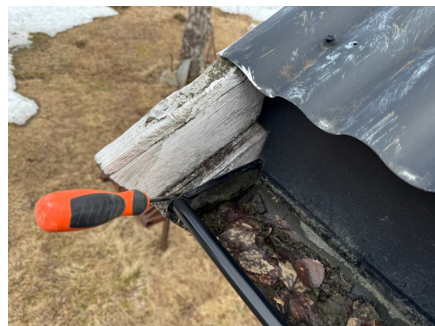
Eksempel på råteskadet vidskibord.

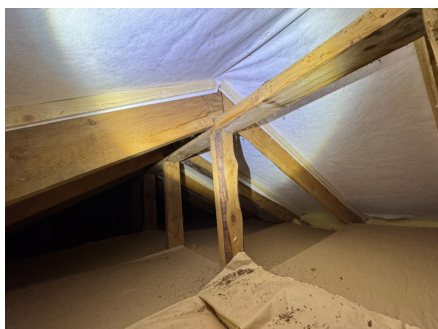
- Det er begrenset/dårlig ventilering av takkonstruksjonen.
- Det er påvist fuktskjolder/skader i takkonstruksjonen.

Undertak som er montert mellom sperrene.

Det må prosjekteres (planlegges) tilstrekkelig lufting av takkonstruksjonen. Feil ventilering av takkonstruksjonen kan føre til kondensutfordringer. Undertak må monteres etter anvisningen for å redusere risiko for fuktskader.

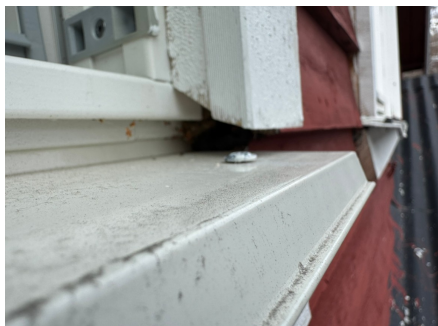
Uten oppbrett på sidene kan vann lettere trenge inn bak beslagene, noe som kan føre til fuktskader på skjulte konstruksjoner.

Beslagene har ikke oppbrett på sidene.

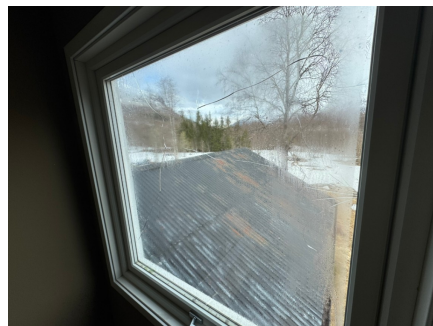
Vindu på loftet er sprukket.

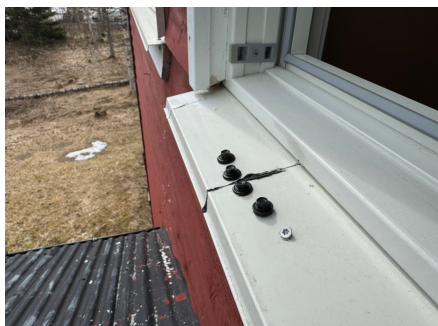
Feilmontering av vinduer reduserer levetiden og øker risiko for skader.

Ufagmessig utførelse av beslag under vinduet.

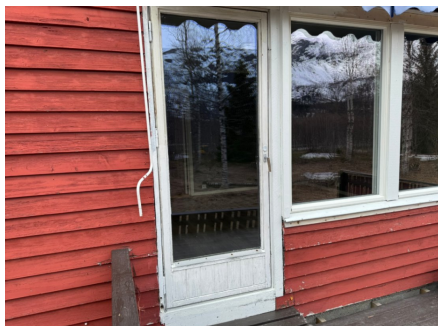
Ved unnlatelse av utvendig vedlikehold vil funksjonssvikt oppstå.

Balkongdøren er værslitt.

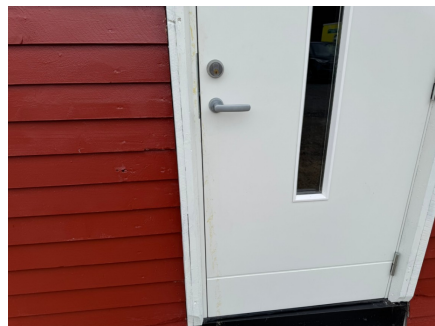
Ytterdøren tar i karmen.

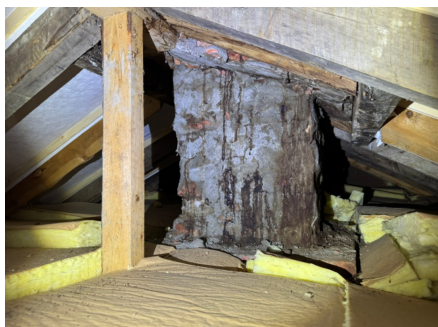
Rennemerker og riss i pipen.

Sprekker og riss på pipen må utbedres. Løsning kan være å montere innvendig røykrør. Konsekvens av sprekker og riss kan være røyklekkasje til boligen eller at brennbart materiale utsettes for høy varme. Kontakt stedlig brann- og feiervesen for veiledning før tiltak iverksettes.

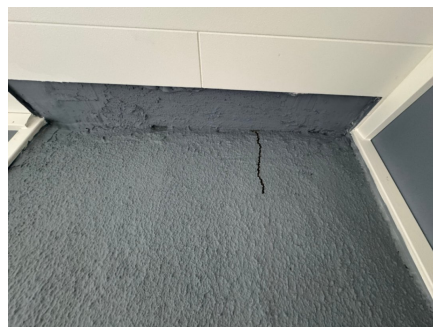
Rennemerke på pipen.

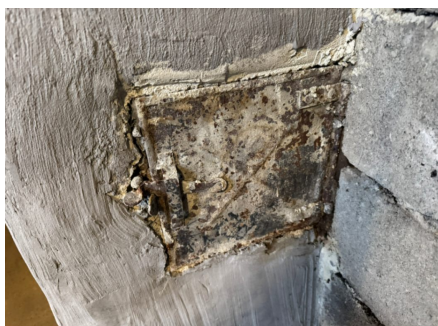
Sotluken.

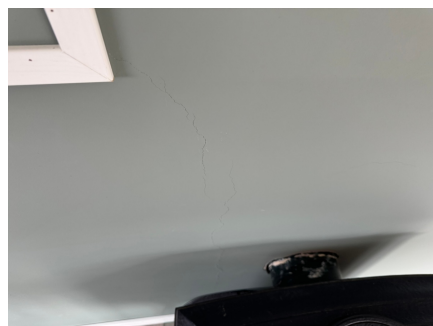
Riss i pipen.

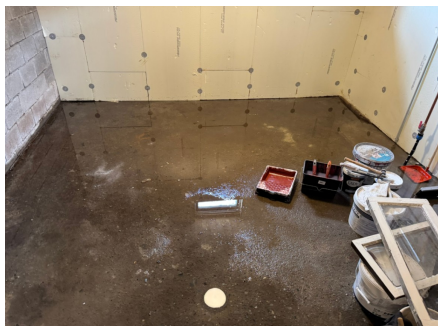
Det er påvist synlig fuktighet på mur/gulv i kjeller. Det er plastisolasjon som ikke er dekket av brannhemmende materiale i henhold til krav.

Det er vann i kjelleren. Plastisolasjon på veggen.

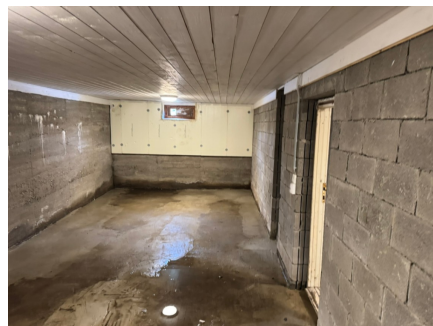
Vann i kjelleren.

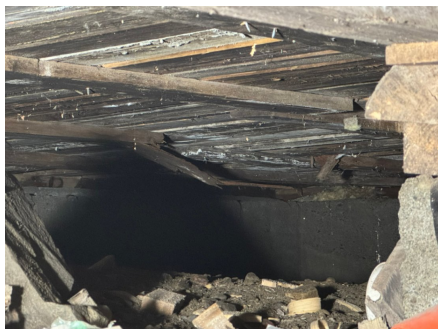
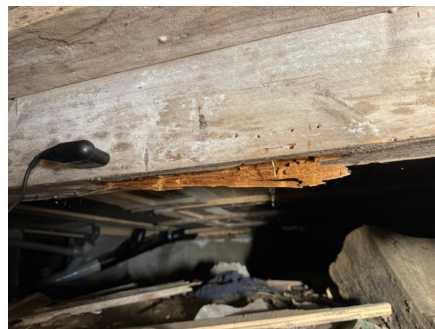
Det er påvist skader på bærende konstruksjoner og i lekre til stubbloft som følge av høyt fuktinnhold. Dette kan føre til skjevheter i konstruksjonen. Det er ikke montert jorddekking (plast) mot grunnen. Dette øker fuktilgangen til bygningsdelen. Jeg har gjort fuktmålinger i krypekjelleren. Resultat fuktmålinger viser at treverket er mettet med vann, Disse verdiene er i områder hvor det oppstår sopp og råteskader.

Eksempel på råteskade.

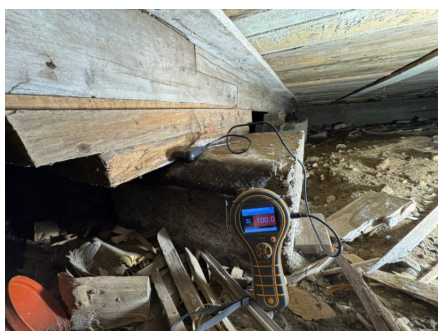
Fuktmålingen viser at treverket er mettet med vann.

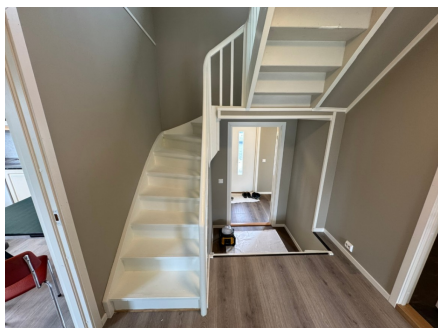
Konsekvensen av de påviste avvikene er økt risiko for fall/personskader.

Det er ikke montert håndløper på veggen.

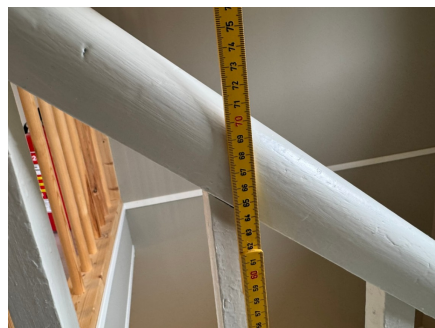
Rekkverkshøyden.

- Åpninger er såpass store at det ut ifra sikkerhetsmessige forhold anbefales å lage mindre åpninger.
- Rekkverket er såpass lavt at det på grunn av sikkerhetsmessige forhold anbefales økning av høyde.

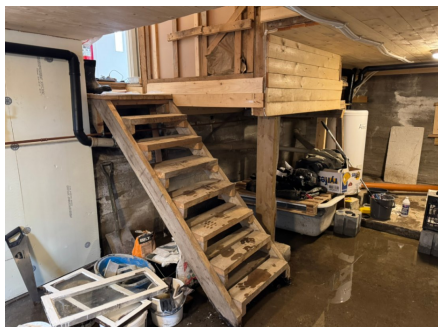
Det er ikke montert rekkverk på trappen ned til kjelleren.

Kostnadsestimatet er satt til montering av rekkverk.

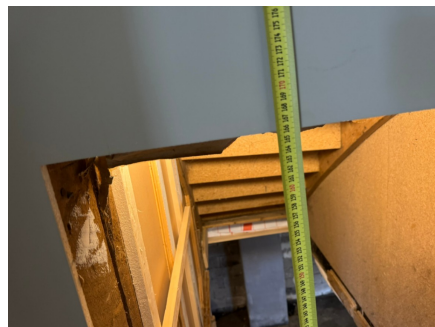
Det er liten overhøyde på trappen ned til kjelleren.

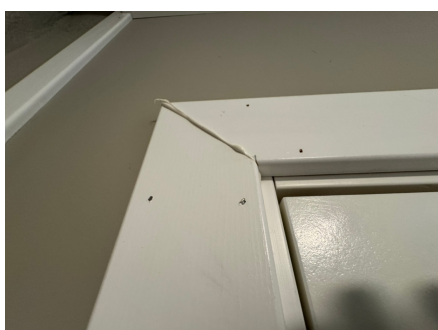
Lim på lister.

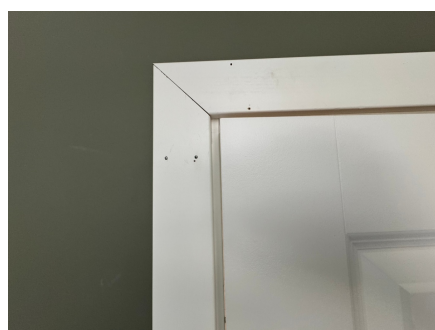
Konsekvensen av dør som tar i karmen er økt slitasje på dør og karm.

Dør tar i karmen.

- Enkelte dører må justeres.

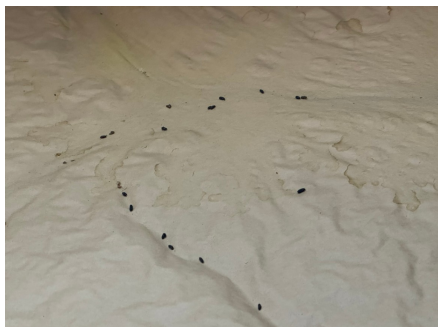
Helsefare: Mus kan bære med seg sykdommer som kan smitte til mennesker. Kontakt med mus eller deres avføring kan utgjøre en helsefare.  
Skade på eiendom: Mus er gnagere har behov for å gnage på ting for å holde tennene sine i sjakk. Dette kan føre til skader på boligens konstruksjon, ledninger, isolasjon og personlige eiendeler.  
Forurensning: Mus etterlater seg ekskrementer, urin og hår, noe som kan forurense boligen. Dette kan føre til dårlig luftkvalitet og ubehagelig lukt.  
Reproduksjon: Mus reproducerer seg raskt, så selv om du har få mus i utgangspunktet, kan antallet øke betydelig på kort tid, og det kan bli vanskelig å kontrollere populasjonen.

Spor etter mus på kaldloftet

For å forhindre mus i boligen, er det viktig å ta tiltak som tetting av innganger, opprettholde god hygiene, og eventuelt bruke feller eller annen skadedyrbekjempelse. Det er viktig å handle raskt hvis du mistenker at mus har kommet inn i boligen din for å begrense skade og helsefare. Det anbefales at det innhentes vurdering fra fagkyndige innenfor fagområdet skadedyr for å kartlegge utbredelse og eventuelle skader.

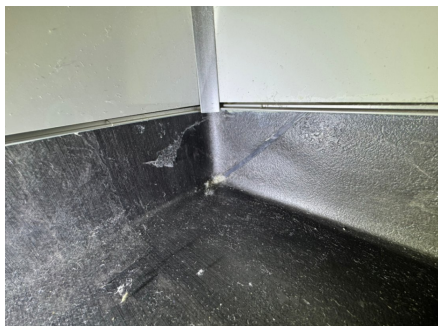
Veggene må ikke utsettes for vann. Det vil oppstå skader i skjulte deler av konstruksjonen ved vanneksposering.

Det er ikke fuget i nedkanten av platene.

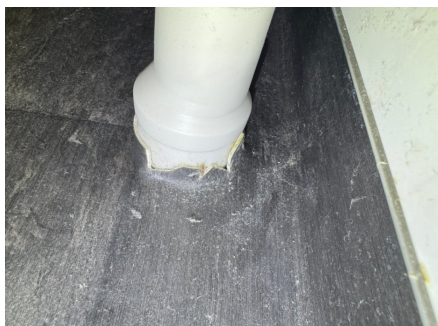
Det er ikke tett rundt rørgjennomføringen i gulvet. (bildet er tatt under vår befaring, før utetthetene ble forsøkt tettet)

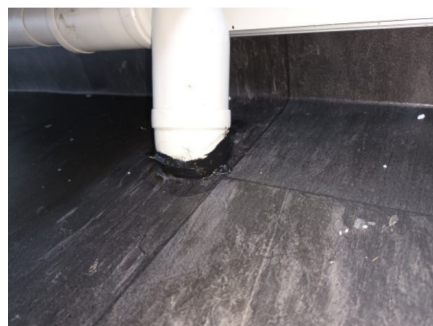
Rørgjennomføring er fuget. Løsningen er i strid med monteringsanvisning og leverandørens godkjenninger.

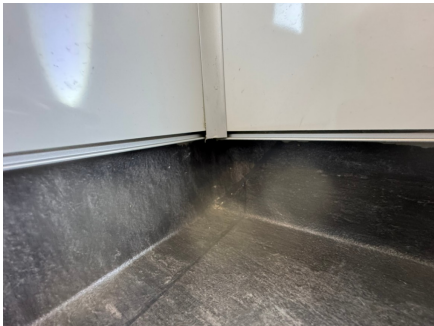
- Dersom våtromsplatene ikke er montert fagmessig, kan dette medføre utettheter som øker risikoen for fuktinntrengning bak platene. Over tid kan dette føre til oppfuktning av tilstøtende konstruksjoner, noe som kan resultere i råteskader, muggvekst og eventuelle lekkasjer.

Hjørnelisten er for langt ned.

Jeg anbefaler å montere listene etter monteringsanvisningen.

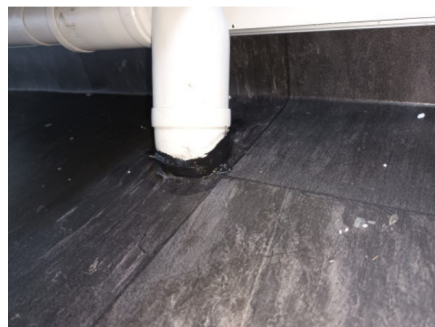
Rørgjennomføring er fuget. Løsningen er i strid med monteringsanvisning og leverandørens godkjenninger.

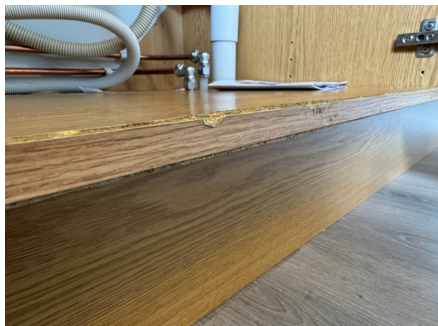
Det er påvist fuktskjolder/svelling i bunnplate i benkeskap.

Rekvirent opplyser om at det er utett mellom kjøkkenkranen og vasken, ved vannsøl lekker vann ned i skapet, hun har opplyst at det er tatt kontakt med rørlegger for utbedring av avviket.

Skaden er av kosmetisk art.

Fuktsvelling i bunnplate i skap.

- Det må foretas lokal utbedring.

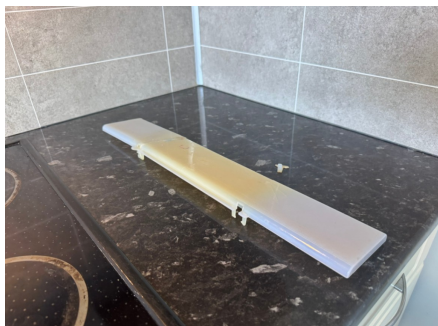
Dekselet til ventilatoren er skadet.

Skadet deksel.

Jeg anbefaler å bytte deksel, eventuelt å bytte ventilatoren siden dekslet som beskytter lyset mot fett og damp er skadet.

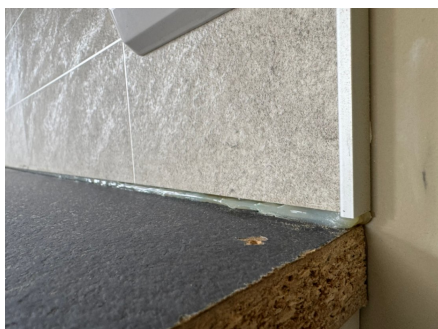
Det er svikt i fugen mellom kitchenboard og benkeplaten.

Fugen mellom benkeplaten og kitchenboard må utbedres for å redusere risikoen for fuktsvelling.

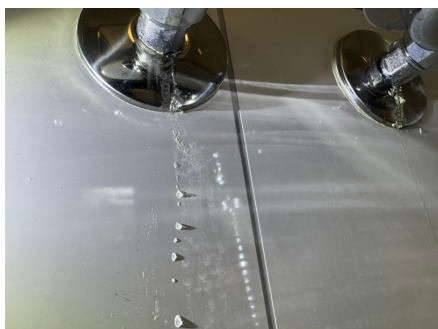
Ved en eventuell lekkasje kan det oppstå fuktskader på omkringliggende materialer/konstruksjoner.

Drypping fra blandebatteriet på badet i leiligheten.

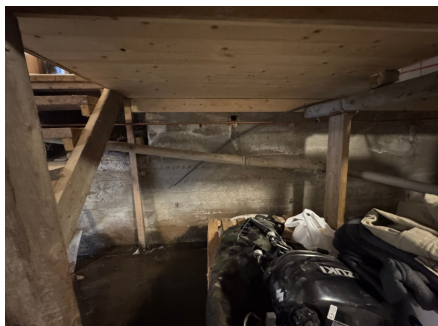
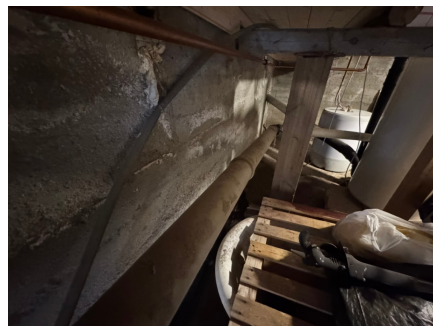
Lang avstand mellom festene til avløpsrør øker risikoen for fraglindning ved rørskjøter.

Det er langt mellom festene til avløpsrøret.

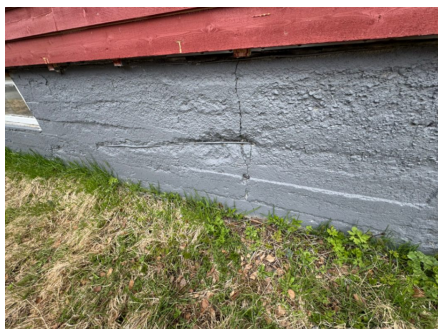
Det mangler, eller på grunn av alder er det sannsynlig at det mangler, utvendig fuktsikring av grunnmuren ved kjeller/underetasje.

Jeg har ikke påvist utvendig fuktsikring av grunnmuren. Dette er med på å øke risiko for fuktinntrenging til rom under terreng. Det er gjort observasjoner i kjelleren som tilsier at dreneringen ikke fungerer som tiltenkt. Se punkt "Rom under terreng" for mer info.

Ved at dreneringen ikke fungerer som tiltenkt vil det oppstå fuktinntrengning til rom under terreng. I disse rommene vil det oppstå sopp og råteskader over tid med fukttilgang.

Det er ikke utvendig fuktsikring på muren

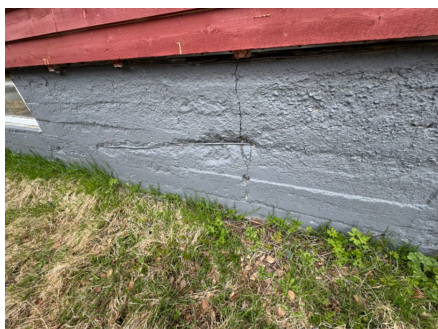
Grunnmuren har sprekke-dannelser.

Sprekker kan tillate vann å trenge inn i grunnmuren, noe som kan føre til fuktskader på husets konstruksjon. Vann som trenger inn i sprekkenes kan fryse og utvide seg, noe som forverrer sprekkenes og kan føre til ytterligere skader.

Eksempel på sprekk i grunnmuren.

I forbindelse med utbygging av drenering vil det være naturlig å utbedre sprekkdannelsene.

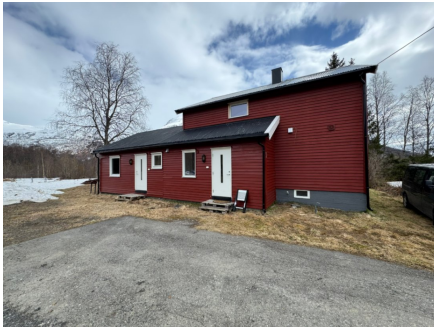
Feil ved terrengforhold fører til unødvendig mye vann mot konstruksjoner, noe som øker risiko for skader og reduserer levetiden.

Det er relativt flatt rundt boligen.
