Heimdalveien 3, 9360 BARDU

**Landbrukseiendom bebygget med enebolig med leilighet, garasje/ uthus og grillhytte - jaktrett og fiskerett i Barduelva.**

# Tilstandsrapport

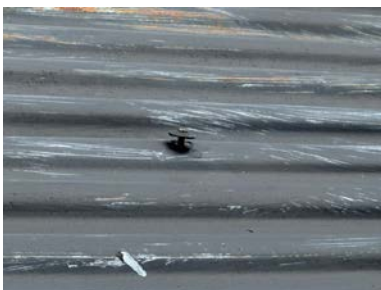
Mer enn halvparten av forventet brukstid er passert på taktekkingen. Utvendige beslagsløsninger er ikke fagmessig utført. Ved inspeksjon av taktekkingen er det registrert skader eller svekkelser som reduserer taktekkingens forventede levetid. Skadene består av bungler og rust, innfesting til taktekkingen har stedvis løsnet.

Innfesting til taktekkingen

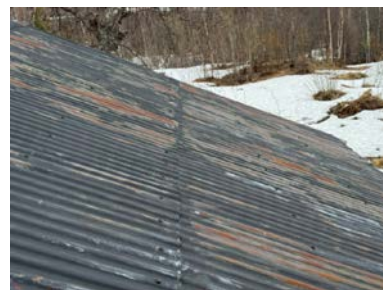
Rust på taktekkingen.

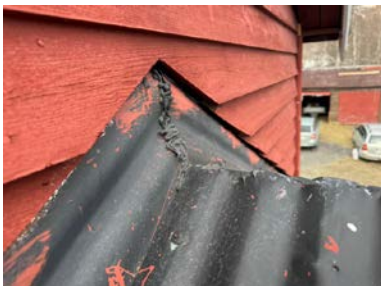
Eksempel på utvendig beslag.

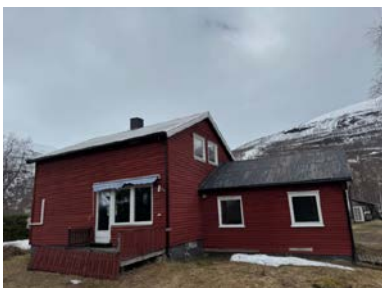
Det er ikke montert snøfangere hvor folk kan ferdes.

Kostnadsestimatet er satt til montering av snøfanger og utbedring av frostsprengte takrennenedløp.

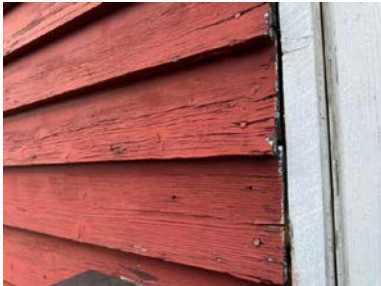
Det er påvist spredte råteskader i bordkledningen. Det er ingen eller liten lufting i nedre kant av kledning mot grunnmur. Det er værslitt/oppsprukket trevirke/trepaneler. Det er ingen eller liten lufting i nedre kant av kledning mot grunnmur hvor kledningen ikke er byttet. Det anbefales at det er gjennomgående luftespalte bak kledningen for å «lufte ut» kondens som skapes på baksiden av kledningsbord som følge av varmetap gjennom veggen. Luftespalten vil også drenere ut slagregn som trenger gjennom kledningen i sprekker og skjøter. Jeg registrerer værslitt og sprekker i kledningen. Disse øker risikoen for råteskader i kledningen på grunn av at vann samler seg «inni» treverket. Ved tilfeldig valgte stikktagninger i fasader har jeg funnet tegn til råteskader i kledning og omramming. Stikkprøvene er tatt ved balkongdekker, ved dører og vinduer

Eksempel på værslitt kledning.

Ved å etablere lufting av fasader reduseres risikoen for skader i skjulte deler av konstruksjonen. Å skifte ut deler av kledningsbord, omramming og fasadeelementer må regnes med på grunn av de skader jeg har påvist. Jeg vil anbefale at kledningen males jevnlig for å redusere risiko for skader på kledningen.

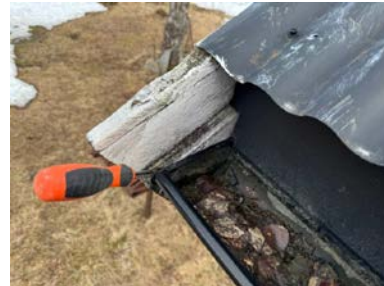
Eksempel på råteskadet vidskibord.

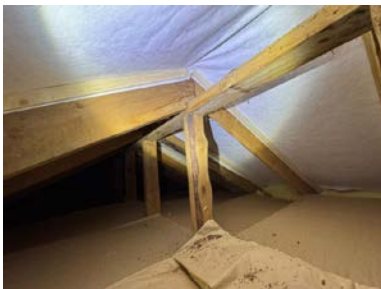
Undertak som er montert mellom sperrene.

Det må prosjekteres (planlegges) tilstrekkelig lufting av takkonstruksjonen. Feil ventilering av takkonstruksjonen kan føre til kondensutfordringer. Undertak må monteres etter anvisningen for å redusere risiko for fuktskader.

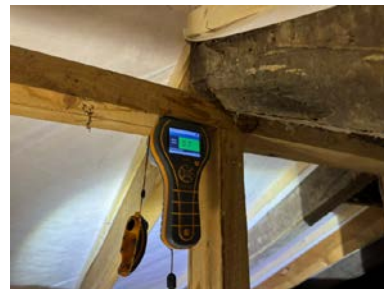
Fuktmåling i takkonstruksjonen viser ikke skadelige verdier.

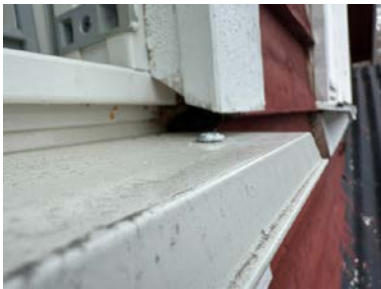
Beslagene har ikke oppbrett på sidene.

Jeg anbefaler å skifte pakninger på åpningsvinduer i leiligheten. Dette vil redusere opplevd trekk i vinduene.  
Uten oppbrett på sidene kan vann lettere trenge inn bak beslagene, noe som kan føre til fuktskader på skjulte konstruksjoner.  
Feilmontering av vinduer reduserer levetiden og øker risiko for skader.

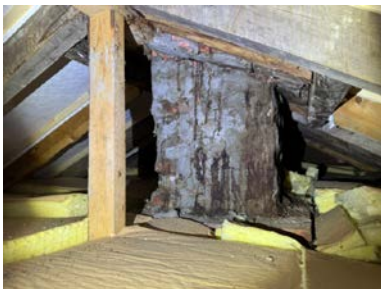
Det er påvist sprekker og/eller riss i pipe. Det er påvist riss og rennemerker på pipen. Sotluken er full å må tømmes.

Rennemerker og riss i pipen.

Sprekker og riss på pipen må utbedres. Løsning kan være å montere innvendig røykrør. Konsekvens av sprekker og riss kan være røyklekkasje til boligen eller at brennbar materiale utsettes for høy varme. Kontakt stedlig brann- og feiervesen for veiledning før tiltak iverksettes.

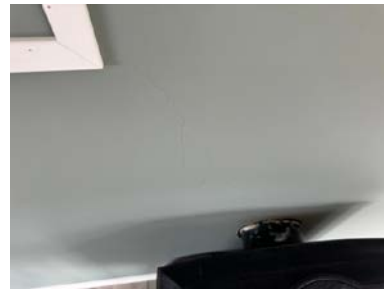
Riss i pipen.

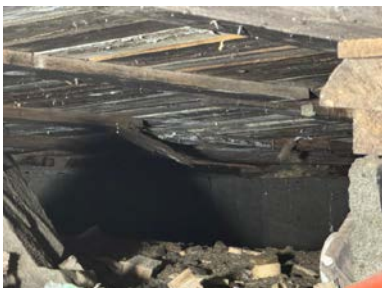
Det er ikke tilfredsstillende ventilerings av krypkjeller. Det er påvist skader på konstruksjoner i krypkjeller som er forårsaket av råte eller sopp. Det er manglende fuktsperre på bakken. Det er påvist skader på bærende konstruksjoner og i leltre til stubbloft som følge av høyt fuktinnhold. Dette kan føre til skjevheter i konstruksjonen. Det er ikke montert jorddekking (plast) mot grunnen. Dette øker fukttilgangen til bygningsdelen. Jeg har gjort fuktmålinger i krypekjelleren. Resultat fuktmålinger viser at treverket er mettet med vann, disse verdiene er i områder hvor det oppstår sopp og råteskader.

Eksempel på råteskade.

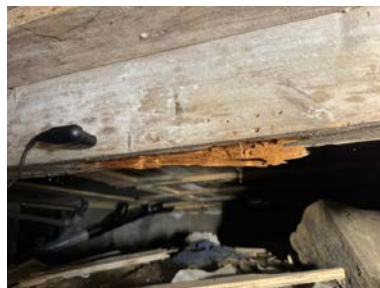
Eksempel på råteskade.

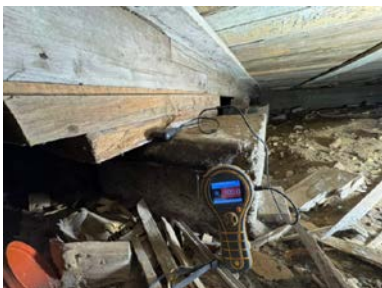
Fuktmålingen viser at treverket er mettet med vann.

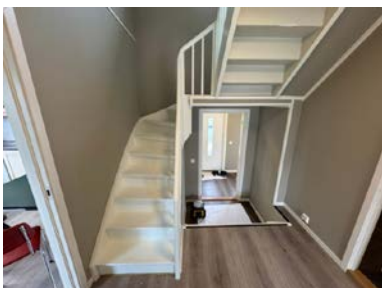
Konsekvensen av de påviste avvikene er økt risiko for fall/personskader.

Det er ikke montert håndløper på vegg.

- Åpninger er såpass store at det ut ifra sikkerhetsmessige forhold anbefales å lage mindre åpninger.
- Rekkverket er såpass lavt at det på grunn av sikkerhetsmessige forhold anbefales økning av høyde.

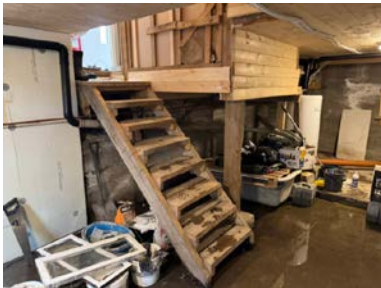
Konsekvensen av de påviste avvikene er økt risiko for fall/personskader.  
Kostnadsestimatet er satt til montering av rekkverk.

Det er ikke montert rekkverk på trappen ned til kjelleren.

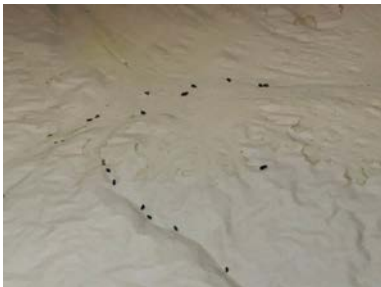
Det er avvik: Jeg har funnet spor av mus/gnagere.

Spor etter mus på kaldloftet

For å forhindre mus i boligen, er det viktig å ta tiltak som tetting av innganger, opprettholde god hygiene, og eventuelt bruke feller eller annen skadedyrbekjempelse. Det er viktig å handle raskt hvis du mistenker at mus har kommet inn i boligen din for å begrense skade og helsefare. Det anbefales at det innhentes vurdering fra fagkyndige innenfor fagområdet skadedyr for å kartlegge utbredelse og eventuelle skader. Kostnadsestimatet er knyttet opp mot våre erfaringstall for å kartlegge omfang og skader. Kostnader for å utbedre eventuelle skader vil først kunne vurderes etter fullstendig kartlegging er gjort.

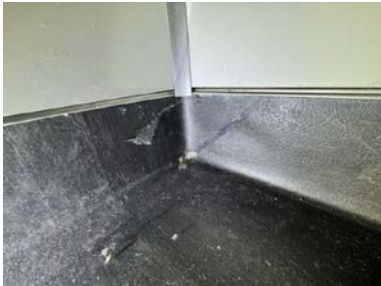
- Dersom våtromsplatene ikke er montert fagmessig, kan dette medføre utettheter som øker risikoen for fuktinntrengning bak platene. Over tid kan dette føre til oppfukning av tilstøtende konstruksjoner, noe som kan resultere i råteskader, muggvekst og eventuelle lekkasjer. Veggene må ikke utsettes for vann. Det vil oppstå skader i skjulte deler av konstruksjonen ved vanneksposering.

Det er ikke fuget i nedkanten av platene.

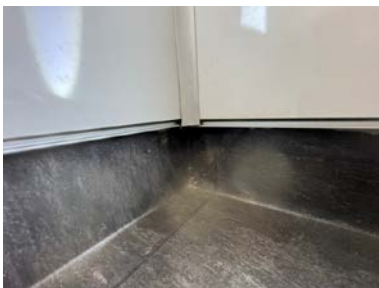
- Dersom våtromsplatene ikke er montert fagmessig, kan dette medføre utettheter som øker risikoen for fuktinntrengning bak platene. Over tid kan dette føre til oppfukning av tilstøtende konstruksjoner, noe som kan resultere i råteskader, muggvekst og eventuelle lekkasjer.

Hjørnelisten er for langt ned.

Jeg anbefaler å montere listene etter monteringsanvisningen.

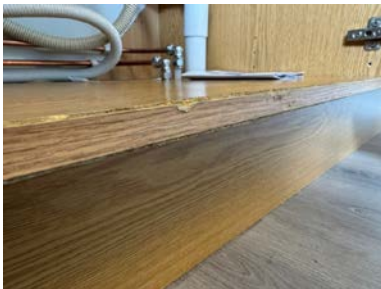
Det er påvist fuktskjolder/svelling i bunnplate i benkeskap. Rekvirent opplyser om at det er utett mellom kjøkkenkranen og vasken, ved vannsøl lekker vann ned i skapet, hun har opplyst at det er tatt kontakt med rørlegger for utbedring av avviket.

Skaden er av kosmetisk art.

Fuktsvelling i bunnplate i skap.

- Det må foretas lokal utbedring.

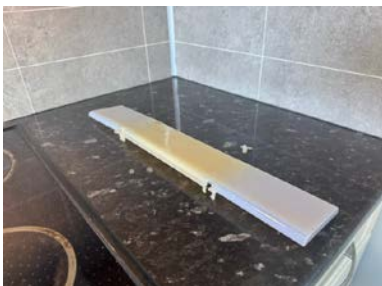
Det er avvik: Dekselet til ventilatoren er skadet.

Skadet deksel.

Jeg anbefaler å bytte deksel, eventuelt å bytte ventilatoren siden dekslet som beskytter lyset mot fett og damp er skadet.

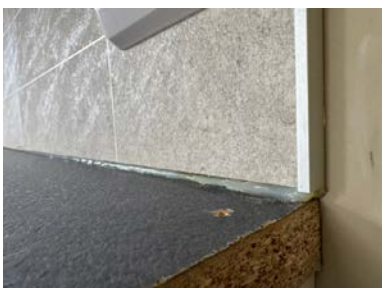
Det er avvik: Det er påvist svikt i fugemassen mellom kitchenbord og benkeplaten.

Det er svikt i fugen mellom kitchenboard og benkeplaten.

Fugen mellom benkeplaten og kitchenboard må utbedres for å redusere risikoen for fuktsvelling.

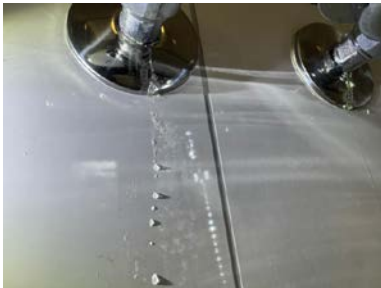
Ved en eventuell lekkasje kan det oppstå fuktskader på omkringliggende materialer/konstruksjoner.

Drypping fra blandebatteriet på badet i leiligheten.

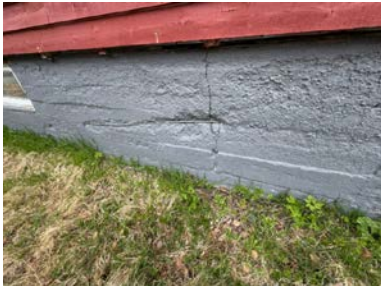
Det mangler, eller på grunn av alder er det sannsynlig at det mangler, utvendig fuktsikring av grunnmuren ved kjeller/underetasje. Mer enn halvparten av forventet levetid på drenering er overskredet. Dreneringen er utilstrekkelig og har idag begrenset effekt. Jeg har ikke påvist utvendig fuktsikring av grunnmuren. Dette er med på å øke risiko for fuktinntrenging til rom under terreng. Det er gjort observasjoner i kjelleren som tilsier at dreneringen ikke fungerer som tiltenkt. Se punkt "Rom under terreng" for mer info.

Ved at dreneringen ikke fungerer som tiltenkt vil det oppstå fuktinntrengning til rom under terreng. I disse rommene vil det oppstå sopp og råteskader over tid med fukttilgang.

Det er ikke utvendig fuktsikring på muren

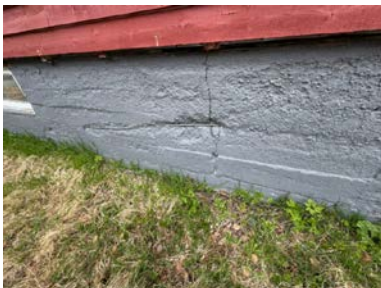
Grunnmuren har sprekke-dannelser.

Sprekk i grunnmur, det ble opplyst at det skjedde i forbindelse med utgraving av kloakk.

Sprekker kan tillate vann å trenge inn i grunnmuren, noe som kan føre til fuktskader på husets konstruksjon. Vann som trenger inn i sprekken kan fryse og utvide seg, noe som forverrer sprekken og kan føre til ytterligere skader.

Eksempel på sprekk i grunnmuren.

I forbindelse med utbygging av drenering vil det være naturlig å utbedre sprekkdannelsene.

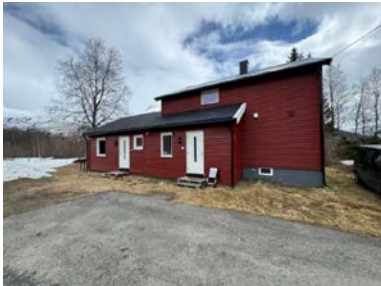
Feil ved terrengforhold fører til unødvendig mye vann mot konstruksjoner, noe som øker risiko for skader og reduserer levetiden.

Det er relativt flatt rundt boligen.
