# Engrappveien 15 4327 SANDNES

## Tilstandsrapport Eierskifte

Boligtype: Rekkehus

Byggeår: 2023

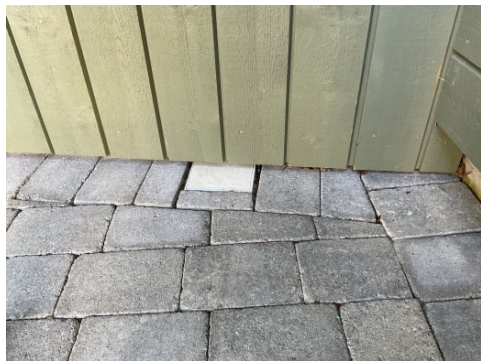
## 6.6 Yttervegger

| Utvendig kledning fra byggeåret, normal slitasje med noe nedbrytning vridning og tørkesprekker på de mest utsatte steder<br>TG.2.- Liten avstand mellom kledning og terreng ved inngang, dette øker fuktbelastningen på treverket og reduserer utluftingen bak kledningen. Manglende lufting kan gir økt risiko for fuktskader i konstruksjonen.<br>- Det er ikke registrert musebånd bak kledning over halvtak (terrasse) mot sør. Musebånd er registrert i nedre etasje mot terreng. | |

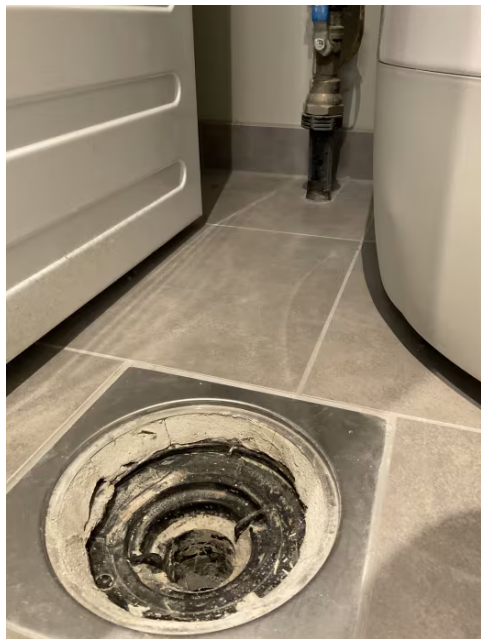
## 6.23 Våtrom: Vaskerom 1.etasje

| Hulltaking er ikke foretatt da tilstøtende konstruksjon til våtsonen ikke er tilgjengelig.<br>Det er utført søk med fuktindikator i overflater med synlig tettesjikt i og omkring våtsoner.<br>Undersøkelsen viser ingen symptomer på fukt. | |

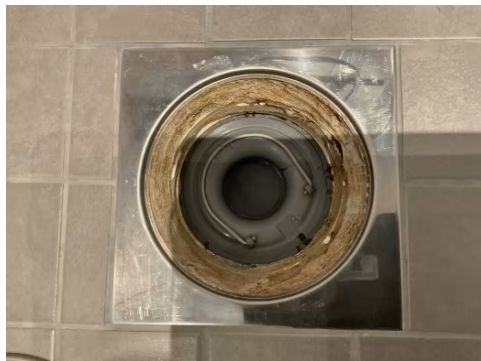
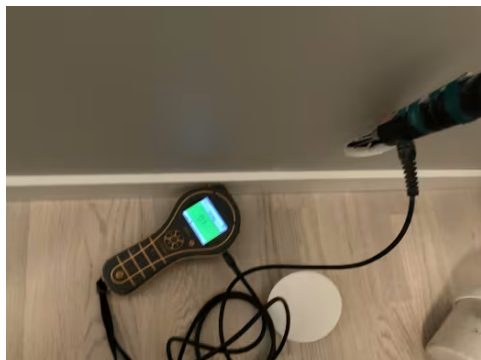
## 6.24 Våtrom: Baderom 2.etasje

Sluk er påsmurt, dermed begrenset synlig for kontroll, membran er synlig registrert i sluk. Fliser på gulv fra byggeåret normale bruksslitasje.

- Det er ikke synlig tettesjikt rundt rørføringer i vegg til servant.

Det er foretatt hulltaking med 73 mm hullbor fra tilstøtende rom.  
Undersøkelsen viser ingen tegn til fukt i konstruksjonen.  
Måleresultatet viser 3 streker, dvs. ikke målbar fukt. 8 vekt% er laveste verdi instrumentet kan måle.

Det anbefales å etablere ent tetsjikt/silikon rundt avløpsrør i vegg under vask. Konsekvens: evt. overvann kan ledes via avløpsrør i konstruksjon vegg.
