# Tilstandsrapport

📍 Kurveien 52, 0495 OSLO

# gnr. 75, bnr. 812

Oppdragsnr.: 22030-25247

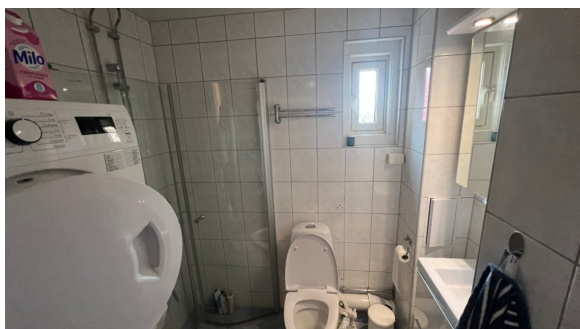
### 3. ETASJE > BAD

Det påpekes at det ikke er benyttet membran på vegger i sjakt hvor fordelerstokk er plassert. Ved en evt lekkasje kan det oppstå fukttinntrengning i andre konstruksjoner.

Tiltak i rørsjakt bør etableres, evt installere lekkasjestopper med sensor.

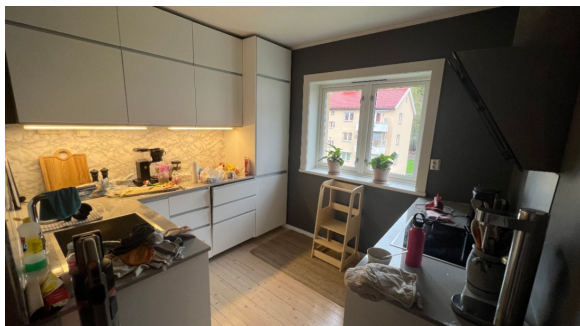
## 3. ETASJE > KJØKKEN

Det er ikke monterte lekkasjevarsler med vannstoppventil på kjøkken. Kravet kom i 2010 og gjelder også ved rehabilitering av eldre boliger. Kravet gjelder for rom som har vanninstallasjoner, men mangler sluk eller vannnett gulv

Det anbefales å ettermontere lekkasjesensorer med automatisk vannstoppventil på kjøkken i samsvar med gjeldende forskriftskrav. Dette for å sikre at eventuelle lekkasjer oppdages raskt og ikke medfører skade på bygningsdeler.
