Tilstandsrapport

Enebolig

Solheikroken 4, 4580 LYNGDAL

Befaringsdato: 10.04.2025

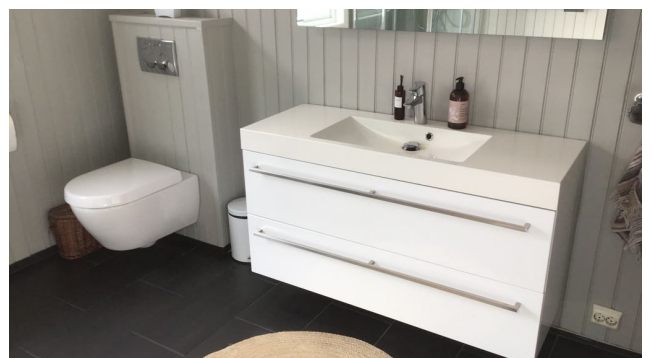
! TG 2 Overflater vegger og himling

- Det er vindu/dør med ikke fuktbestandige materialer i våtsonen (ved vask, dusj, badekar, osv.), løsningen eller byggematerialet er uegnet

- Uegnede materialer må fuktbeskyttes/utskiftes.

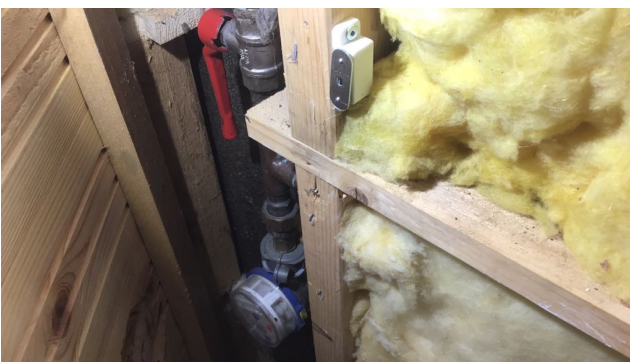
TG 2 Avløpsrør

Avløpsrør av plast.

- Det er ikke behov for utbedringstiltak siden anlegget fungerer i dag, men ut ifra alder kan skader plutselig oppstå på eldre anlegg.

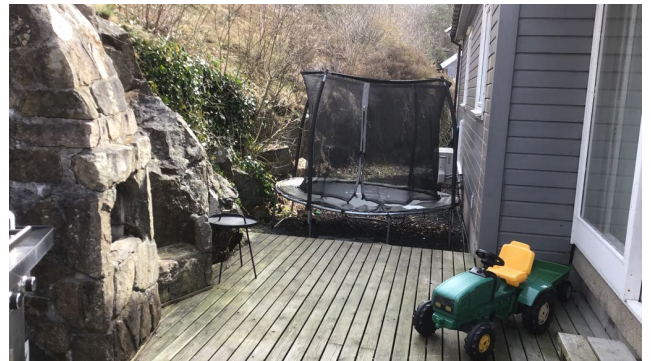
TG 2 Utvendige vann- og avløpsledninger

Vann og avløps rør i pvc.

- Det er ikke behov for utbedringstiltak siden anlegget fungerer i dag, men ut ifra alder kan skader plutselig oppstå på eldre anlegg.
