Tilstandsrapport

Enebolig

Aglenvegen 51 , 7819 FOSSLANDSOSEN

Befaringsdato: 06.03.2026

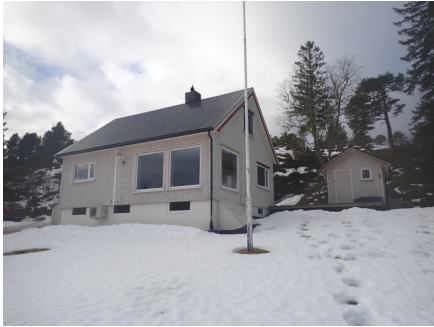
- Det mangler snøfangere på hele eller deler av taket, noe som var krav på byggemeldingstidspunktet.
- Mer enn halvparten av forventet brukstid er passert på renner/nedløp/beslag.

Det mangler snøfangere på deler av taket.

- Det må monteres snøfangere for å oppfylle byggeårets krav.

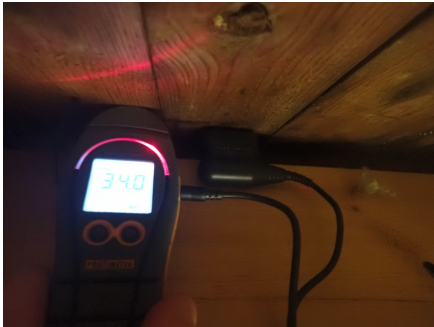
- Det er begrenset/dårlig ventilering av takkonstruksjonen.
- Det er påvist fukt-/råteskader i takkonstruksjonen.
- Det er registrert symptom på aktivitet fra skadedyr.

Årsak til fukt i konstruksjonen gir en indikasjon på luftlekkasjer fra oppvarmede rom som kondenserer på kalde overflater.

Det måles høy fuktighet i områder med svertesopp / misfarget konstruksjon

- Lufting/ventilering bør forbedres.
- Andre tiltak:

Luftlekkasjer mellom oppvarmede rom og kaldtloft / knekott må utbedres.

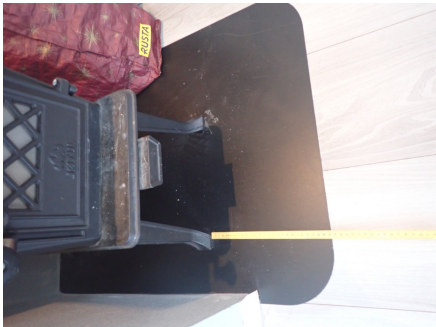
- Avstanden mellom ildstedet og brennbart materiale er for liten.
- Det er påvist sprekker og/eller riss i pipe.
- Pipevanger er ikke synlige.

For kort avstand mellom ildsted og brennbart materiale.

- Andre tiltak:
- Pipevanger må gjøres tilgjengelig.
- Større avstand til brennbart materiale må lages.

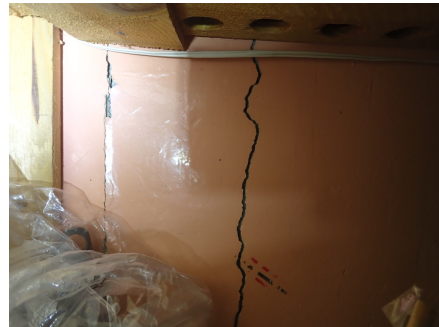
Sprekk i pipemur.

Ytterligere undersøkelser av pipeløp må utføres pga. sprekke i 1.etg.

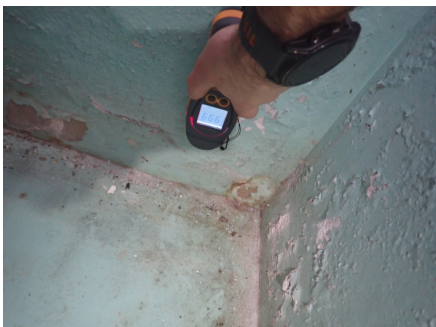
- Det er påvist indikasjoner på noe fuktgjennomtrenging i kjellergulv.
- Det er avvik:

Det er påvist indikasjoner på noe fuktgjennomtrengning i grunnmur.

Avvik ved fuktsøk i nedre deler av grunnmur

- Det påviste fuktnivå gir grunn til å overvåke konstruksjonen jevnlig for å se utvikling over tid, og eventuelt foreta tiltak for å unngå fuktskader.

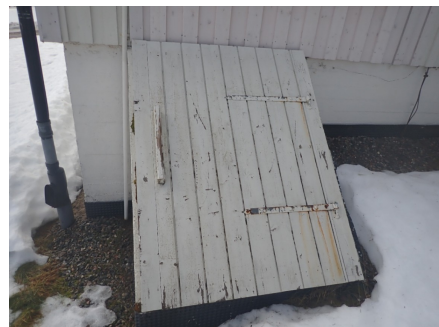
Luke til kjellernedgang må rengjøres og overflatebehandles.

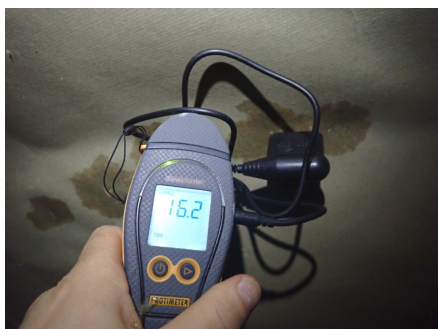
Ingen avvik ved fuktmålinger i etasjeskille over krypkjeller.

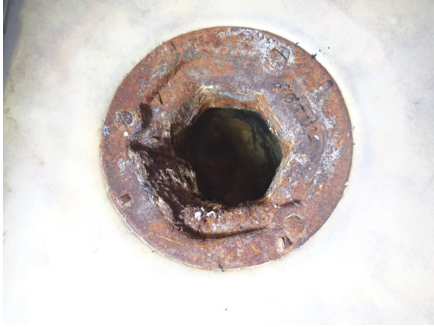
- Våtrommet må oppgraderes for å tåle normal bruk etter dagens krav.

Eldre bad med belegg på gulv, våtromsplater på vegger og malt panel i innvendig tak. Vinylflis på vegger i dusjsonen ble montert i 2023, nytt servantskap montert i 2026.

Eldre soilsluk.

- Våtrommet må totalrenoveres. Alle forhold med tettesjikt, våtsone, sluk m.m. må dokumenteres.
- Manglende oppgradering av våtrommet medfører høy risiko for at konstruksjonene ikke vil tåle vanlig bruk av vann eller lekkasjer. Dette kan føre til fuktskader på tilstøtende konstruksjoner.

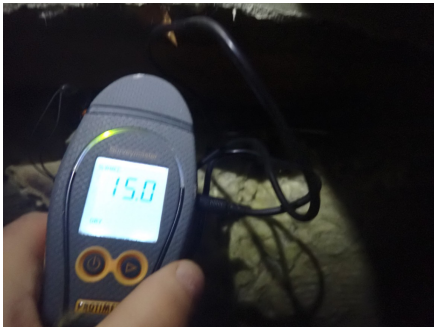
Det er merket etter fukt i papp opp mot etasjeskille under badet uten at det ble målt skadelig fukt på kontrollerte steder under befaringen.

Ingen skadelig fukt ved måling i etasjeskille under bad.

Badet står foran en renovering.

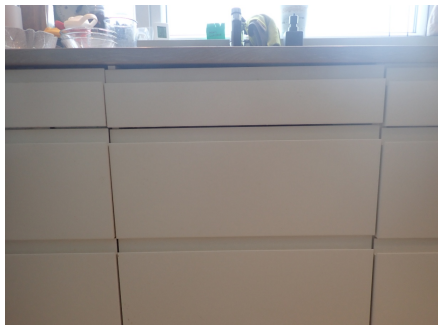
Kjøkkenfronter har behov for justeringer.

Enkelte kjøkkenfronter bør justeres / tilpasses.

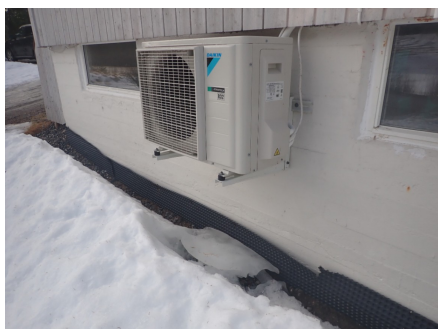
Kondensvann fra varmepumpe bør ledes vegg fra grunnmur på en god måte

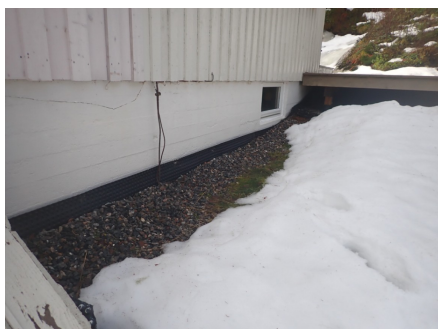
Topplst på grunnmursplast må ettermonteres.

Topplst på grunnmursplast må monteres.

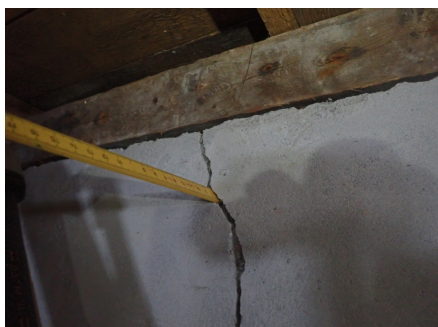
- Grunnmuren har sprekkdannelser.
- Det er avvik:

Sprekk/sprekker i grunnmur.

Skjevhet / sprekk i mur til utvendig nedgang til kjeller.

Sprekker i grunnmur må tettes med masse egnet til formålet. Observasjoner over tid utføres for å stadfeste om avvik/skader i mur er stabile.

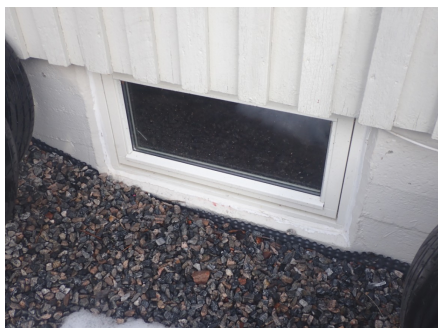
- Det er påvist dårlig fall eller flatt terreng inn mot grunnmur og dermed muligheter for større vannansamlinger.
- Det er avvik:

Kjellervindu ligger utsatt til for tilsig av overflatevann

- Det bør foretas terrenjusteringer.
