# Tilstandsrapport

📍 Søderlundmyra 43, 8622 MO I RANA

# gnr. 20, bnr. 1032

Befaringsdato: 17.01.2024

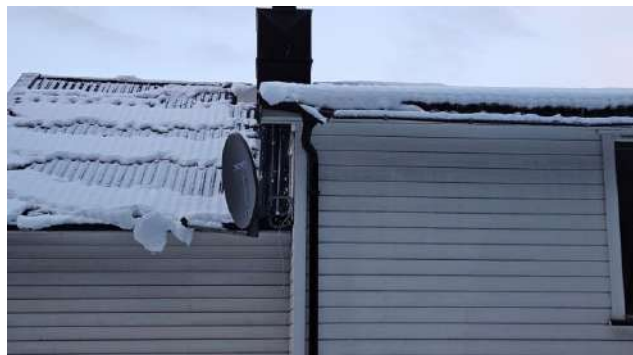
Taket delvis dekt av snø.

Taket bør kontrolleres nærmere.

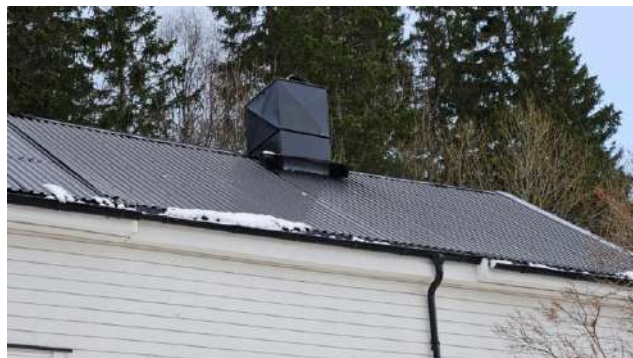
Pipebeslag ikke tilfredsstillende innfestet.

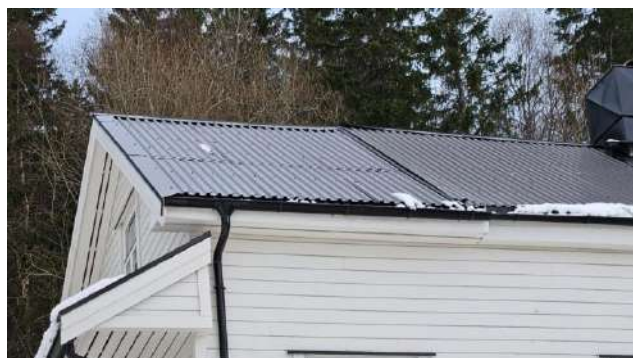
Takplater ikke tilfredsstillende innfestet.

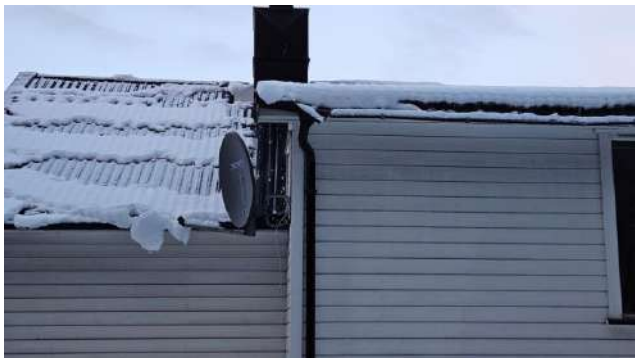
Stige til pipe mangler.

Tiltak for å lukke avvik må påregnes.

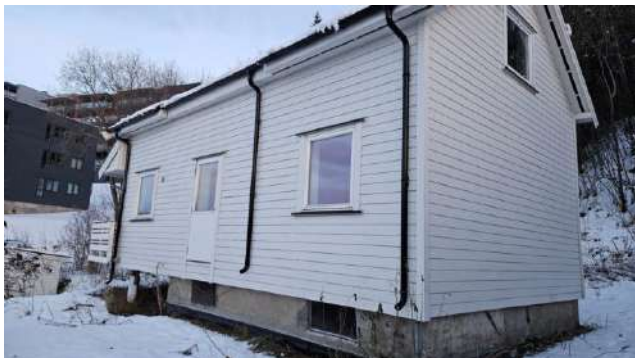
Taknedløp ikke koblet til drenering.

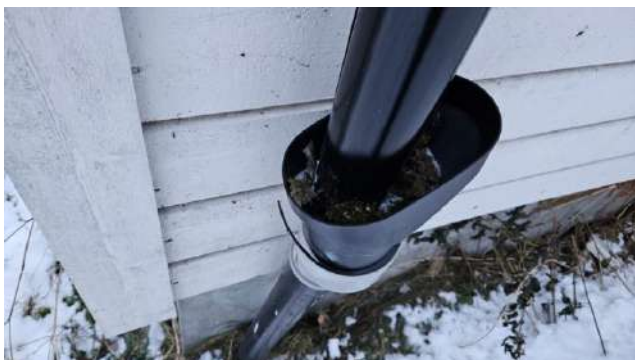
Tilkobling drenering må rengjøres.

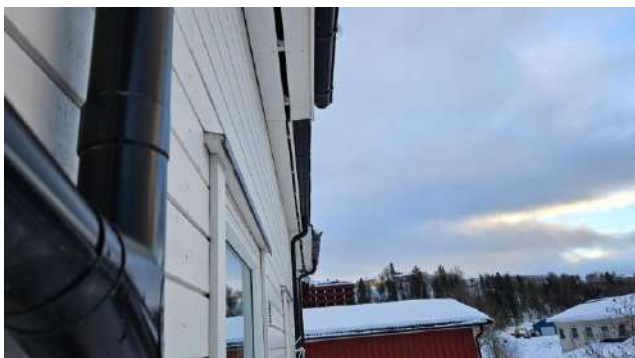
Mangler endeløkk på takrenne.

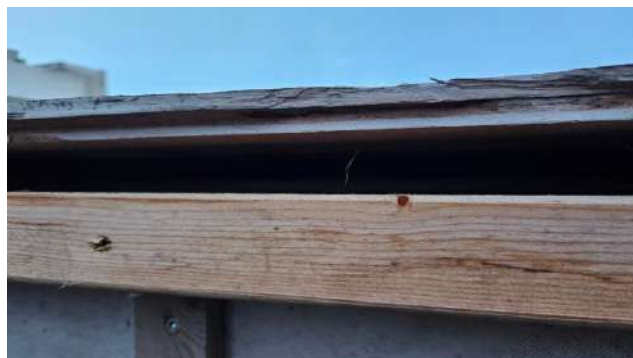
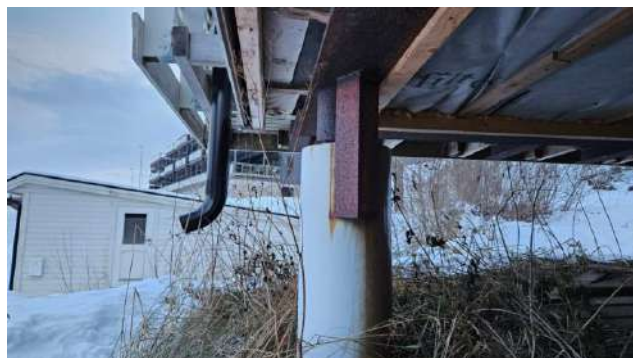
Det er registrert spor av mus i kjeller, hovedetasje og kaldloft. Usikkerhet hvilke eventuelle skader disse kan ha gjort i yttervegger og andre lukkede konstruksjoner.

Manglende musebånd bak kledning.

Det bør utføres nærmere undersøkelser angående hvilke eventuelle skader mus kan ha gjort i vegger.

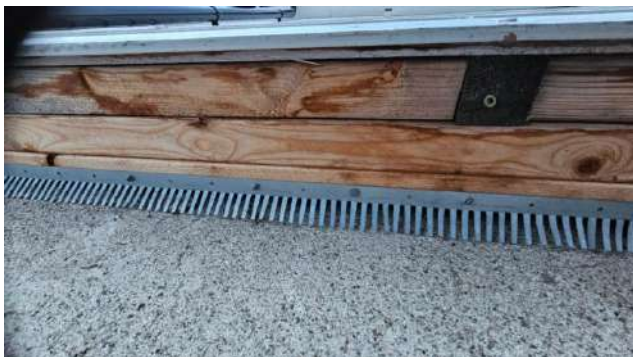
Musebånd er montert feil.

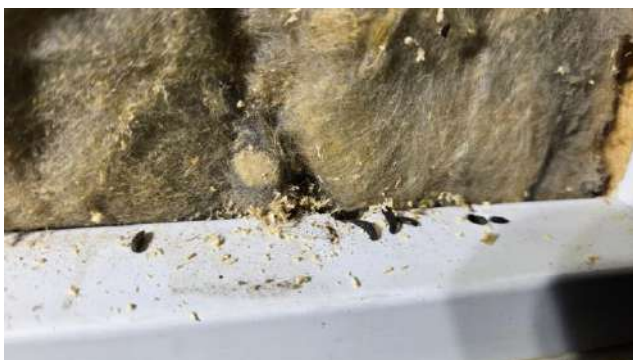
Spor av mus på kaldloft.

Det bør utføres nærmere undersøkelser angående eventuelle skader som skadedyr/mus kan ha forårsaket.

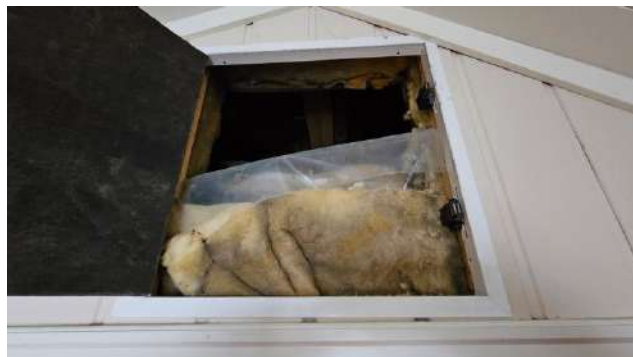
Luke til kaldloft er kun til inspeksjon fra luke (50x50 cm)

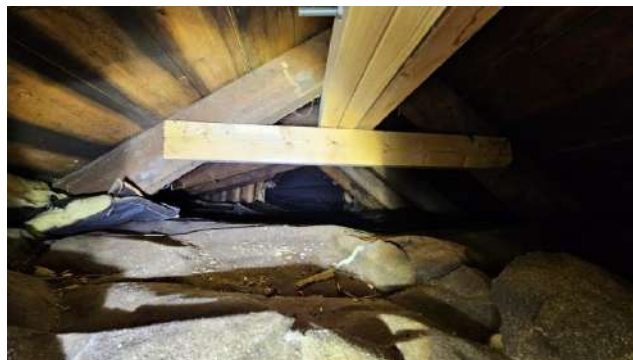
Svertesopp er i all hovedsak skjemmende for utseende og har ikke trenedbrytende egenskaper. Svertesoppen skader derfor ikke boligen fysisk. Svertesoppen oppstår vanligvis på grunn av kondens/varierende temperaturer.

Svertesopp taktro.

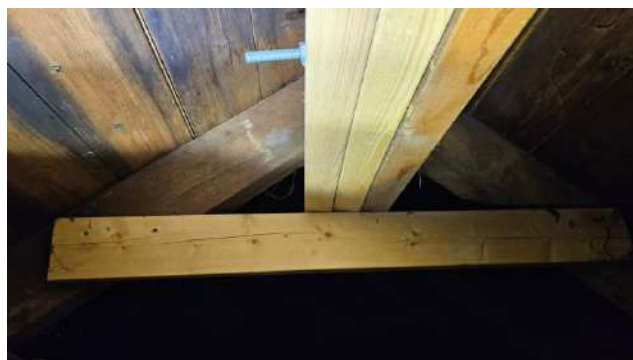
Dårlig opplegg for drager i takkonstruksjon.

Tiltak for å lukke avvik bør påregnes.

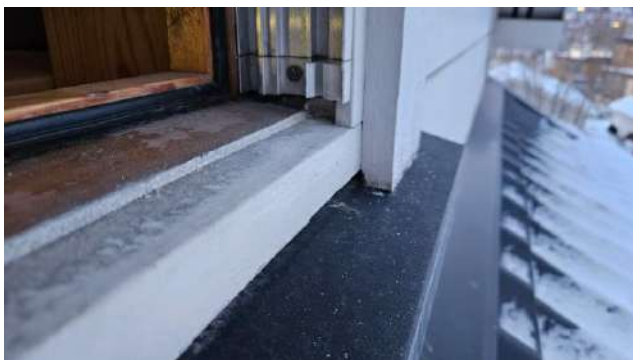
Utvendig omramminger på vinduer er montert helt ned til vannbordet, dette kan føre til vannoppsug/råte i omramming/dekkbord.

Utvendig overflatebehandling av vinduer bør påregnes.  
Det er anbefalt med minimum 6mm avstand fra nedkant av omramming til det nederste vannbrettet.

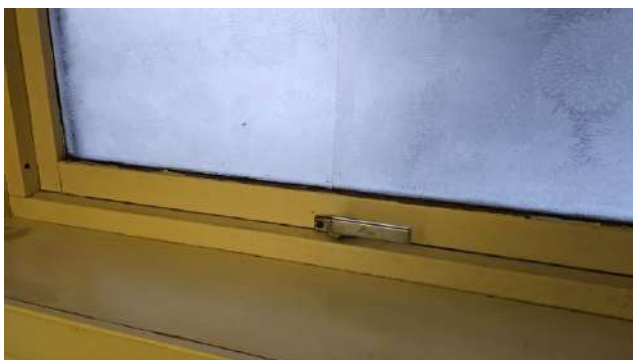
Vinduer med løse håndtak.

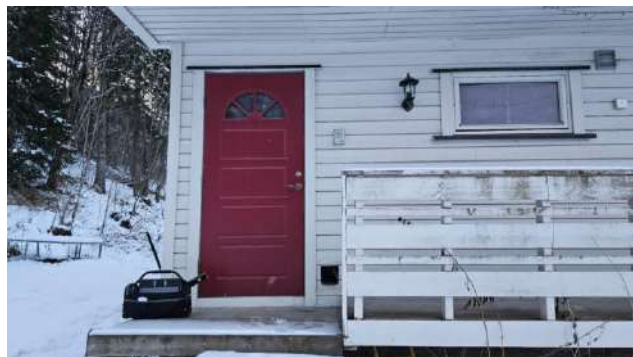
Det bemerkes en del småskader på dør og karm.  
Manglende trapp eller terrasse ved terrassedør.

Ytterdør har en del småskader/slitasje.

Vedlikehold ytterdør bør påregnes.  
Utskifting/tiltak vedrørende katteluke bør påregnes.  
Terrassedør bør sikres slik at ingen faller ut.

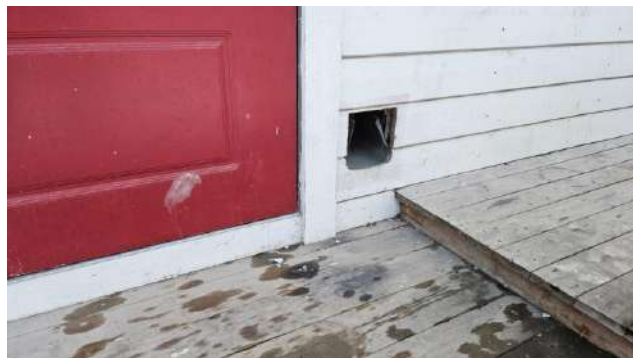
Katte luke ved ytterdør må byttes eller tettes.

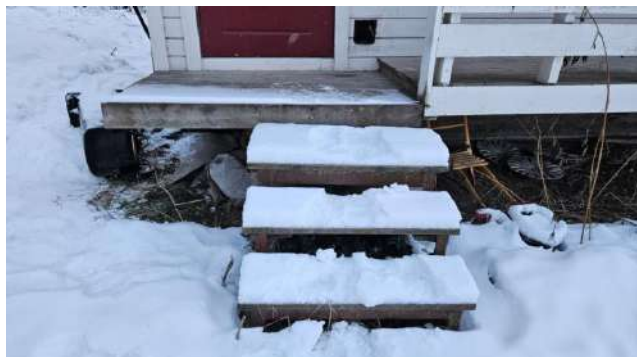
Rekkverk mangler ved trapp.

Ved fremtidig skifte av rekkverk bør det nye rekkverket tilfredsstillende dagens krav til høyde.  
Terrassedør bør sikres slik at ingen faller ut.  
Tiltak for å lukke avvik bør påregnes.

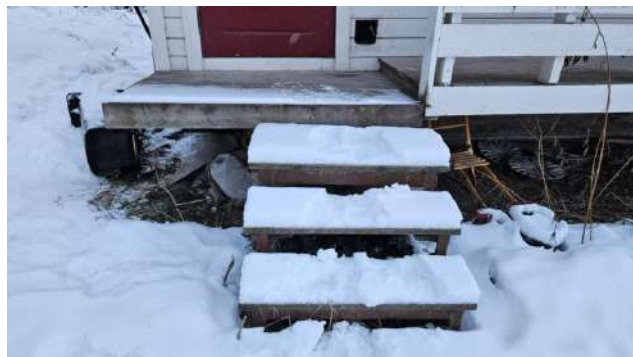
Trapp mangler rekkverk.

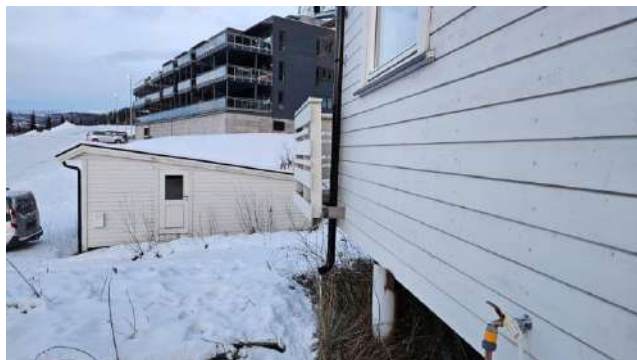
Mangler rekkverk mot hjørnet på yttervegg

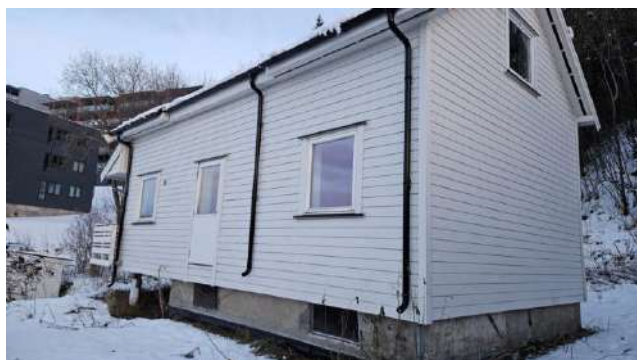
Trapp/balkong mangler ved terrassedør, dør må sikres for fall ut av dør.

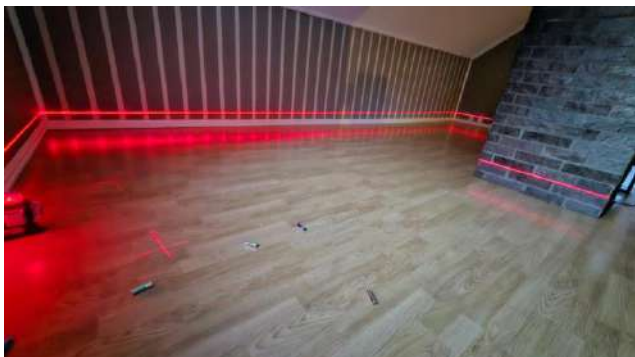
- Målt høydeforskjell på over 30 mm gjennom hele rommet. Tilstandsgrad 3 gis med bakgrunn i standardens krav til godkjente måleavvik.
- Målt høydeforskjell på mellom 10 - 20 mm innenfor en lengde på 2 meter. Tilstandsgrad 2 gis med bakgrunn i standardens krav til godkjente måleavvik.
- Målt høydeforskjell på over 15 mm gjennom hele rommet. Tilstandsgrad 2 gis med bakgrunn i standardens krav til godkjente måleavvik.

Kontroll planavvik.

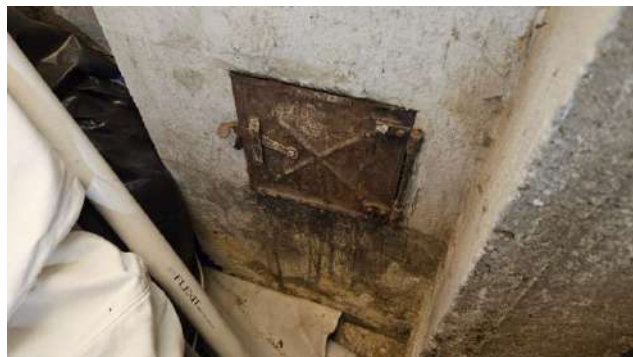
- Det er påvist sprekker og/eller riss i pipe.

Sotluke kjelleretasje mye rot ligger mot sotluke.

Feiertjenesten fraråder fyring, om ikke feiing blir utført jan 2024 kan det bli vedtak om fyringsforbud.

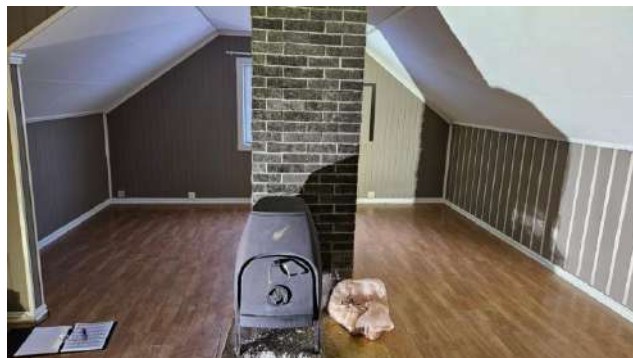
Ildsted loftsetasje.

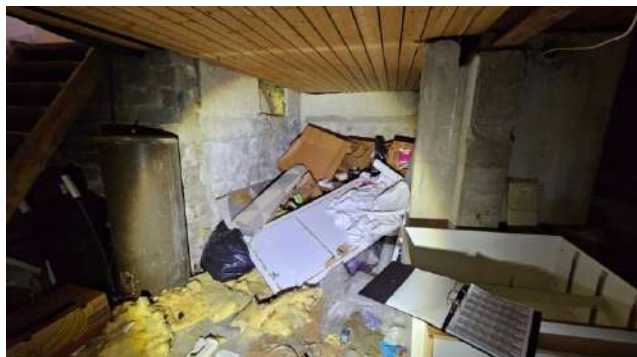
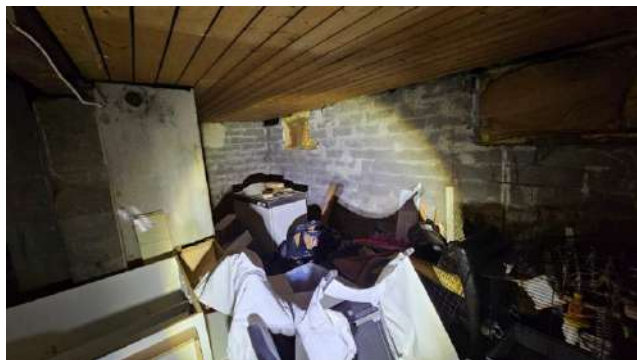
Kjeller ikke ryddet.

kjeller ikke ryddet.

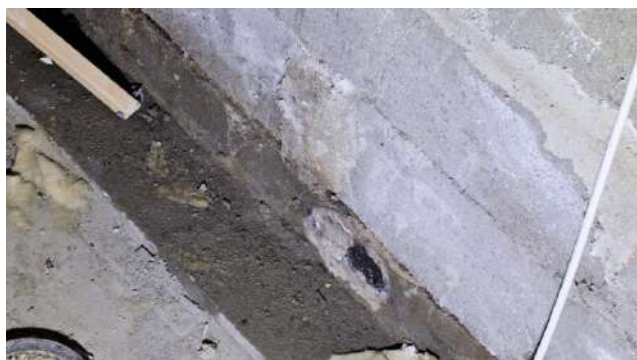
- Det er påvist synlig fuktighet på mur/gulv i kjeller.

Det ble fuktmålt ved befaring og forhøyede fuktverdier ble registrert. Dette skyldes trolig manglende fuktsperre mot grunnen. Dette er normalt i henhold til byggeår.

Fukt ved yttervegg.

- Det må foretas tiltak for å redusere/begrense fuktgjennomtrenging inn i kjeller.

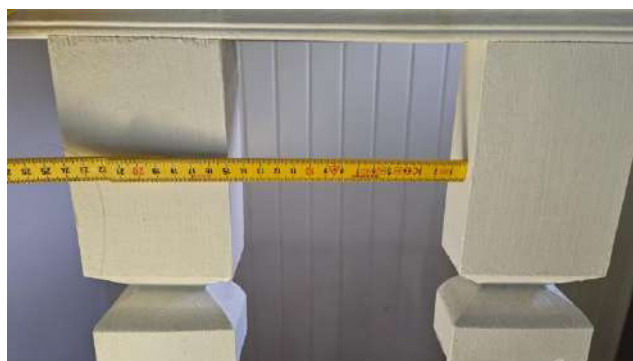
- Åpninger er såpass store at det ut ifra sikkerhetsmessige forhold anbefales å lage mindre åpninger.
- Rekkverk må monteres for å lukke avviket.

For store åpninger i rekkverk.

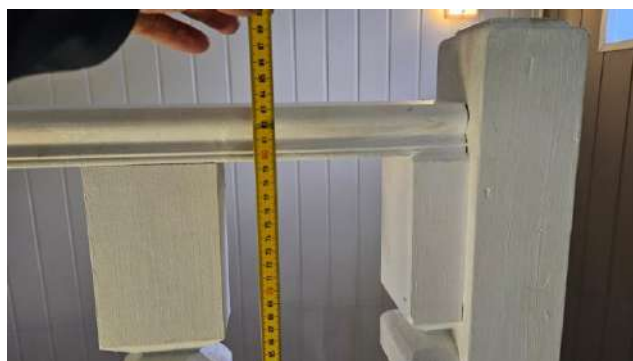
Rekkverkshøyden i trappeløp skal iht. dagens forskriftskrav være minimum 90 cm.

Høyde rekkverk er for lav.

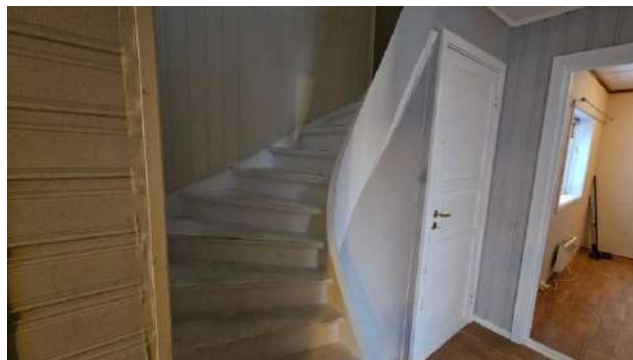
Mangler rekkverk og håndløper i trapp fra hovedplan til loftsetasje.

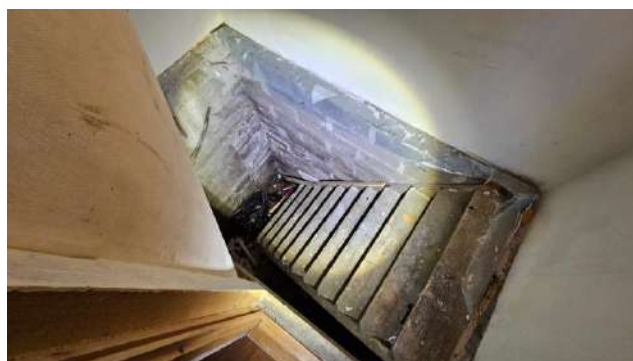
Mangler rekkverk og håndløper i trapp ned til kjeller.

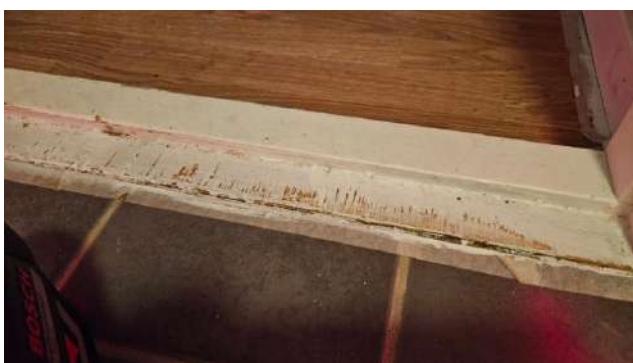
- Det er påvist avvik som tilsier at det bør foretas tiltak på enkelte dører.

Dører subber i karm

- Enkelte dører må justeres.

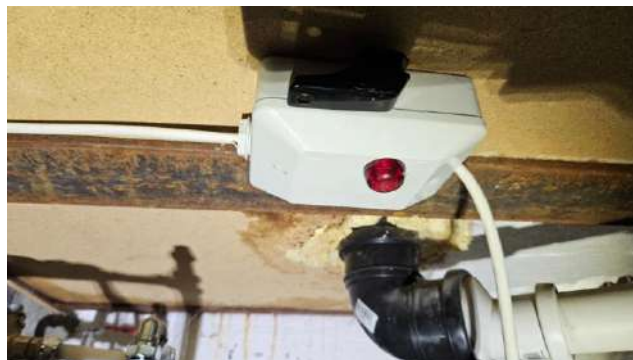
Det ble fuktmålt ved befaringsgang og forhøyede fuktverdier ble registrert.

Fuktskjolder ved avløpsrør i himling kjelleretasje.

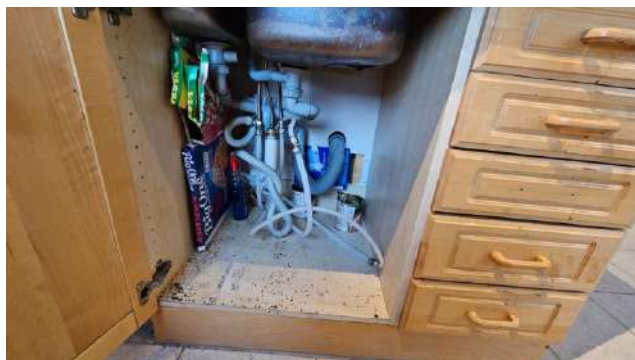
Spor av mus i servantskap.

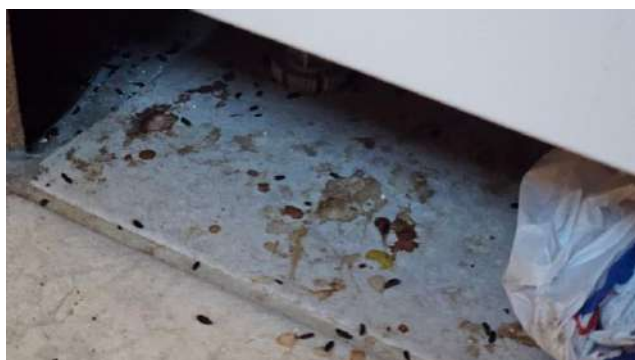
Spor av mus ved oppvaskmaskin.

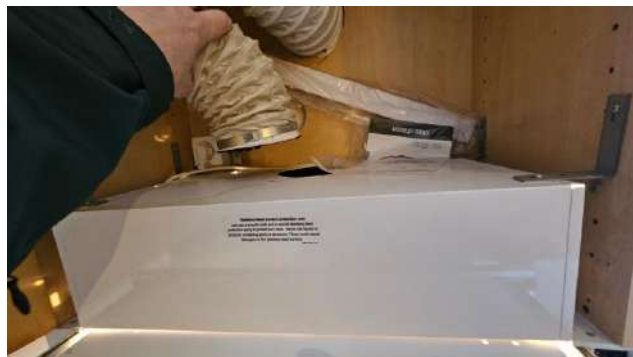
- Det er registrert avvik med avtrekk.

Kanal kjøkken ventilator ikke tilkoblet.

Kanal må festes til ventilator.

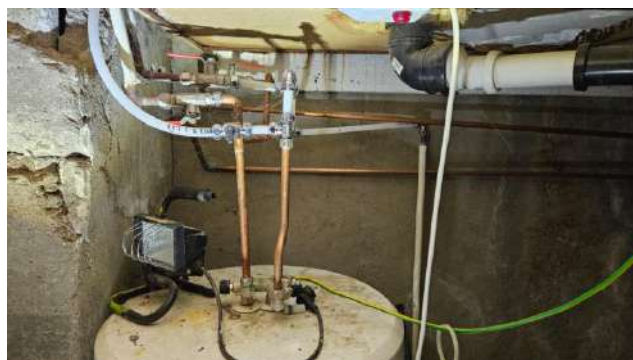
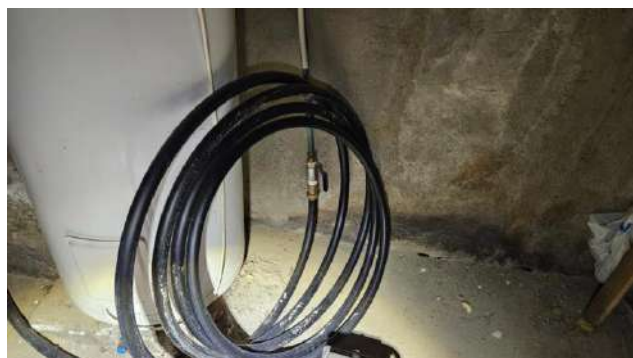
Vannledninger ufagmessig utført.

- Anlegget bør sjekkes av fagperson.

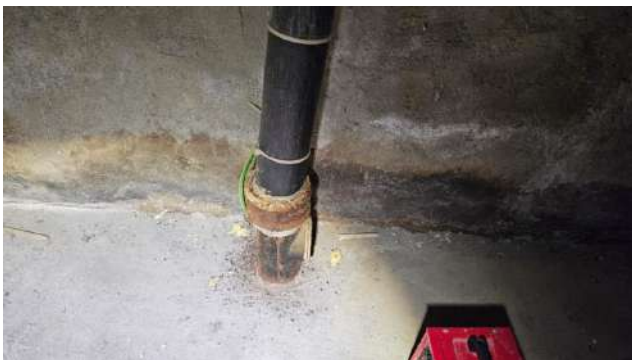
Avløp soilrør.

Utskifting av eldre soilrør bør påregnes på sikt.

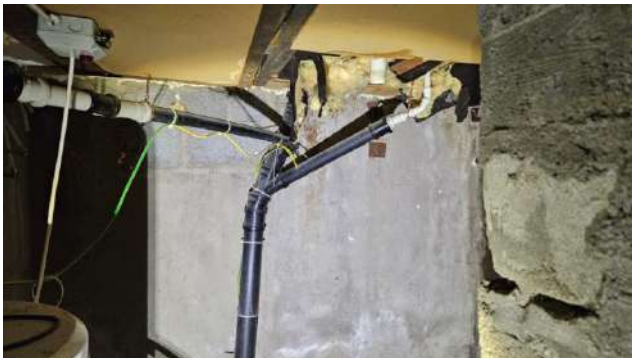
Avløpsledning ufagmessig utført.

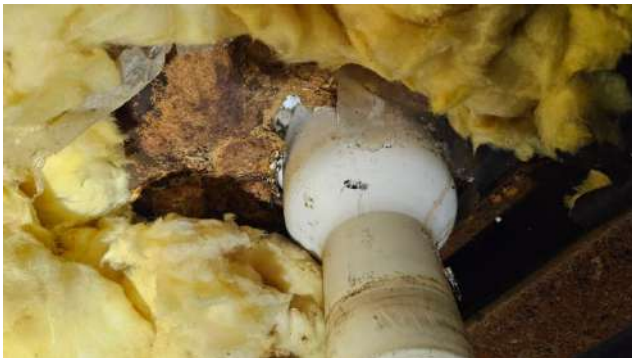
Gammel sluk ikke fjernet.

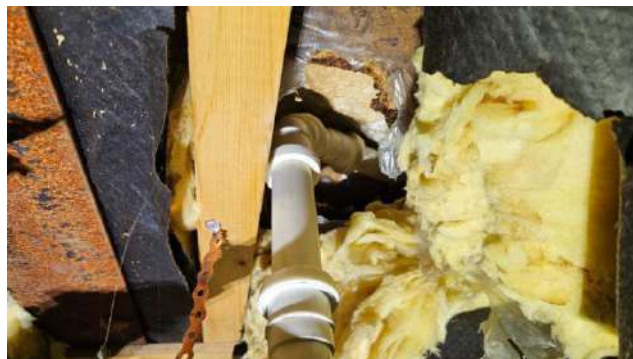
Avløpsrør fra bad dampspærre punktert.

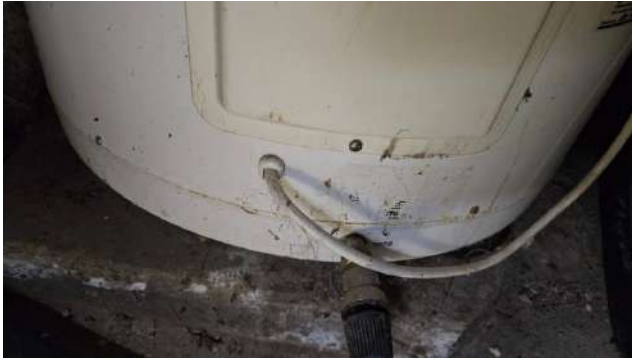
Varmtvannsbereder er produktmerkingen borte.

- Det bør etableres tilfredsstillende avrenning eller lekkasjesikring ved varmtvannstank.

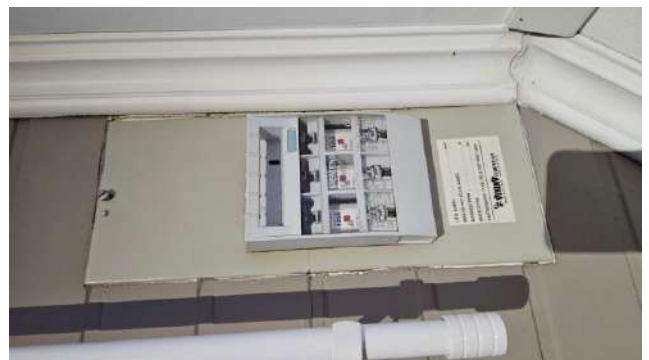
Overbelastningsvern.

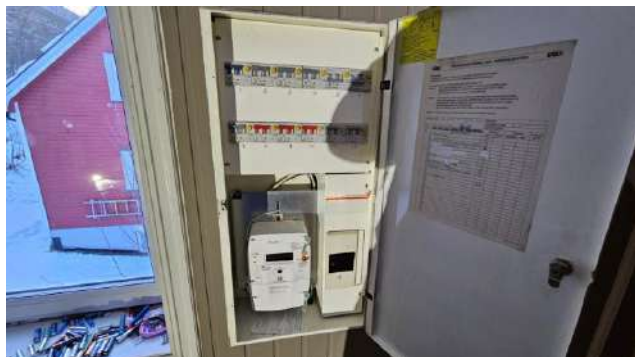
Sikringsskap.

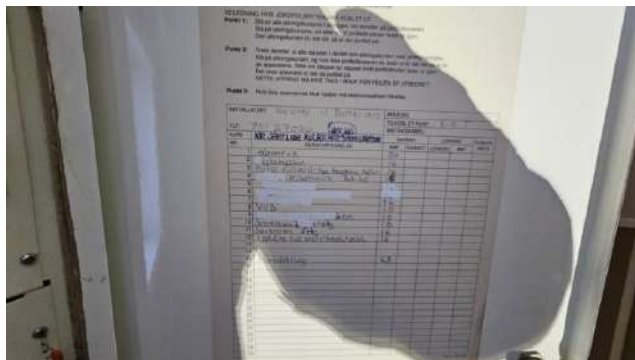
Kursfortegnelse

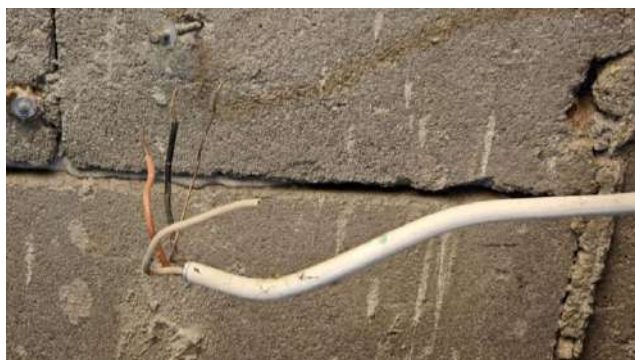
Løs ledning i kjeller

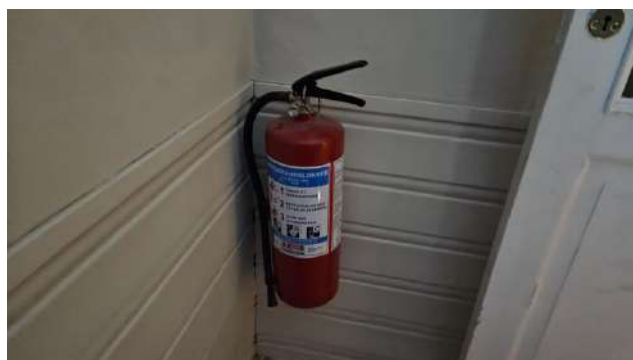
Brannslukker alder ukjent.

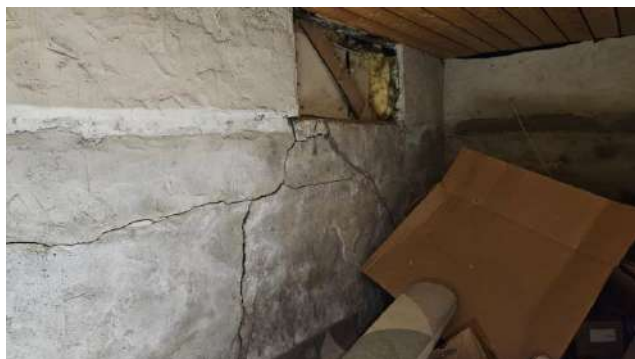
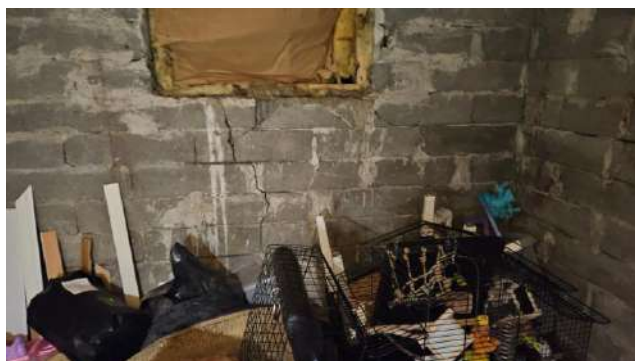
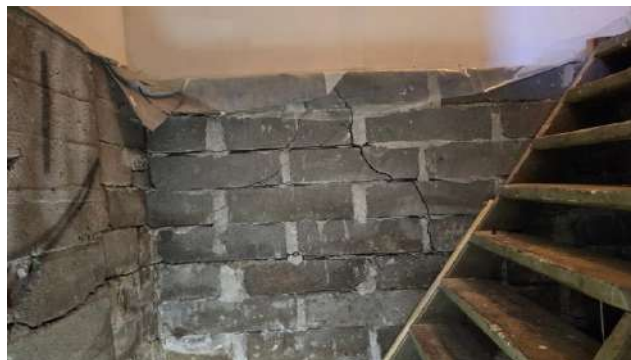
- Det er registrert skråriss som er symptom på setninger.
- Det er registrert horisontalriss som er symptom på jordtrykk.
- Grunnmuren har sprekkdannelser.

Sprekker i grunnmur.

På generelt grunnlag bør sprekker og riss i puss tettes. Overvåk tilstand.

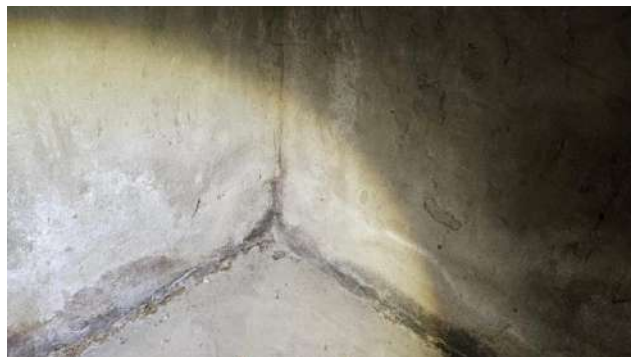
Sverte sopp mot yttervegg.

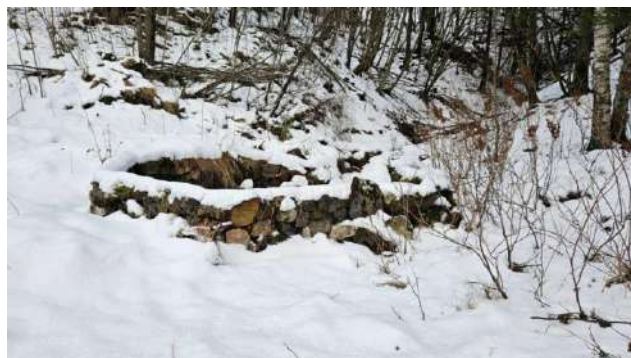
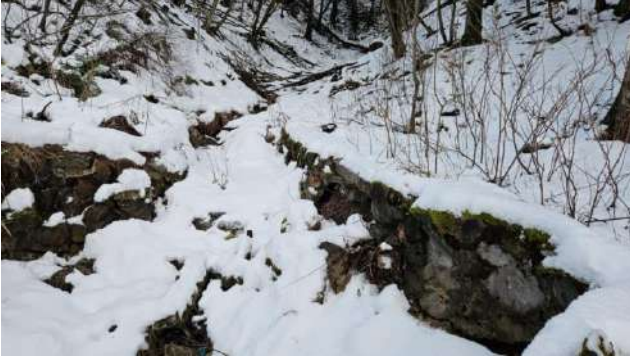
Bekk ved tomt.

Overvåk tilstand til bekken.

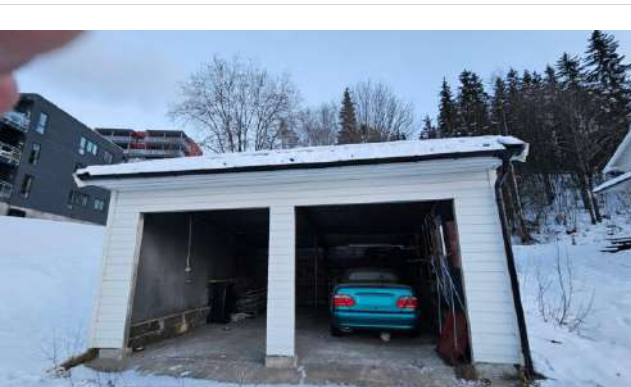
- Porter er ikke montert.
- Leka vegger er sprukket, det må gjøres nærmere undersøkelser.
- Bygget har store vedlikeholds etterslep.

Garasje.
