# Tilstandsrapport

📍 Søderlundmyra 43, 8622 MO I RANA

# gnr. 20, bnr. 1032

Befaringsdato: 17.01.2024

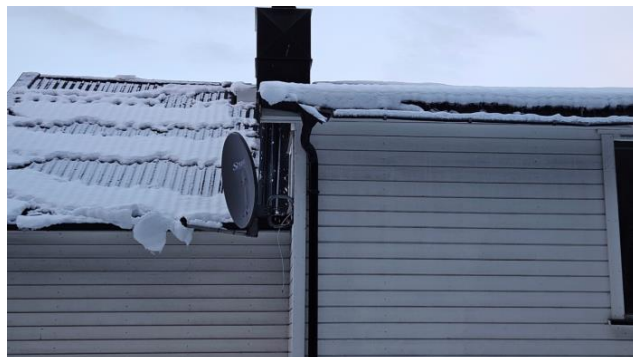
Taket delvis dekt av snø.

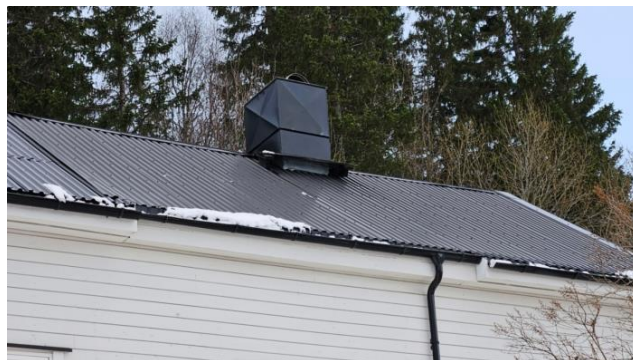
Pipebeslag ikke tilfredsstillende innfestet.

Taket bør kontrolleres nærmere.

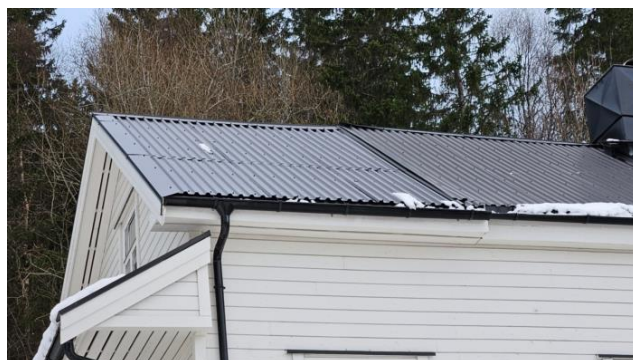
Takplater ikke tilfredsstillende innfestet.

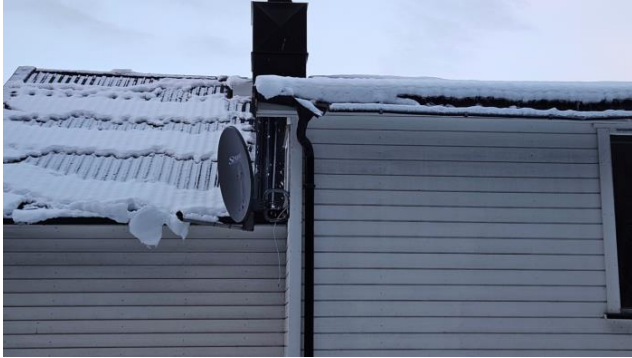
Stige til pipe mangler.

Tiltak for å lukke avvik må påregnes.

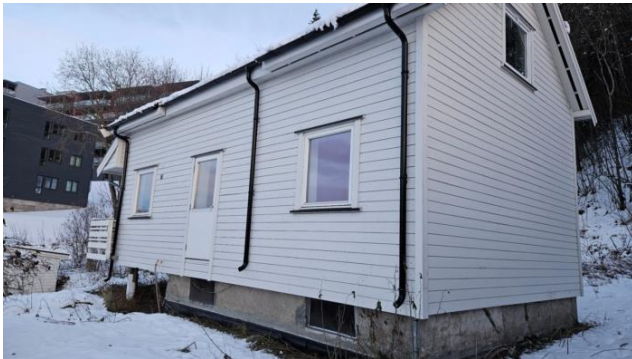
Taknedløp ikke koblet til drenering.

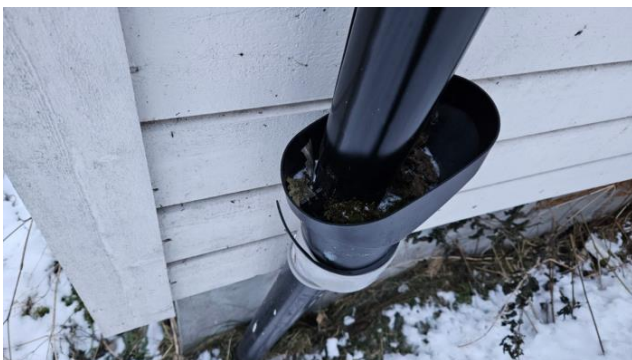
Tilkobling drenering må rengjøres.

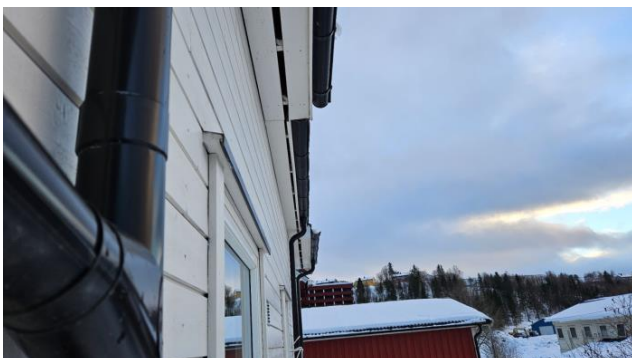
Mangler endeløkk på takrenne.

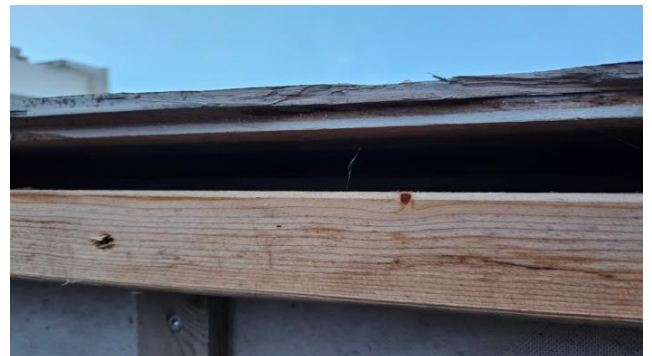
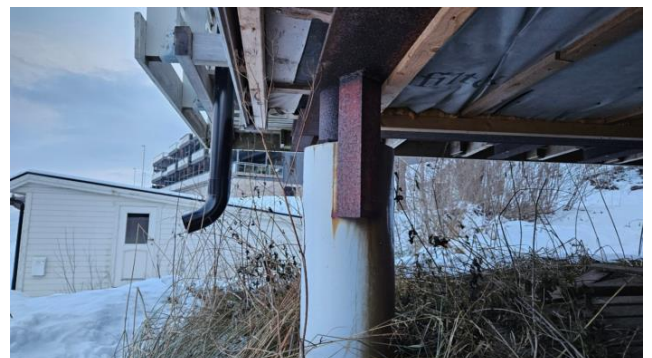
Det er registrert spor av mus i kjeller, hovedetasje og kaldloft. Usikkerhet hvilke eventuelle skader disse kan ha gjort i yttervegger og andre lukkede konstruksjoner.

Manglende musebånd bak kledning.

Det bør utføres nærmere undersøkelser angående hvilke eventuelle skader mus kan ha gjort i vegger.

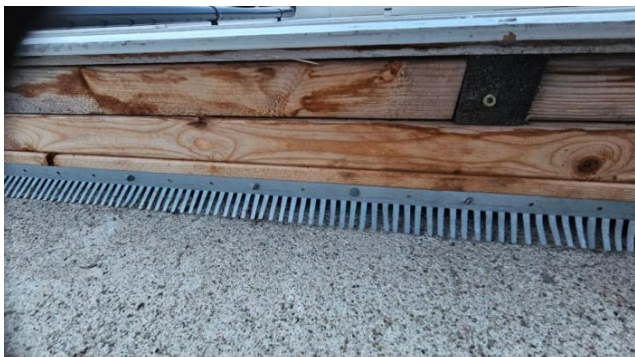
Musebånd er montert feil.

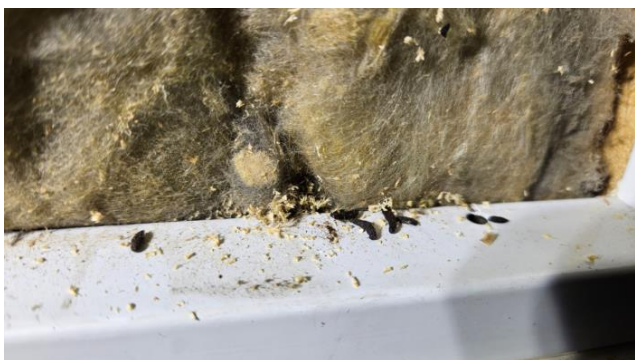
Spor av mus på kaldloft.

Det bør utføres nærmere undersøkelser angående eventuelle skader som skadedyr/mus kan ha forårsaket.

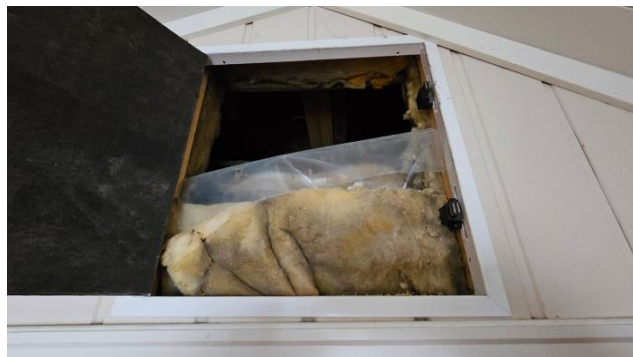
Luke til kaldloft er kun til inspeksjon fra luke (50x50 cm)

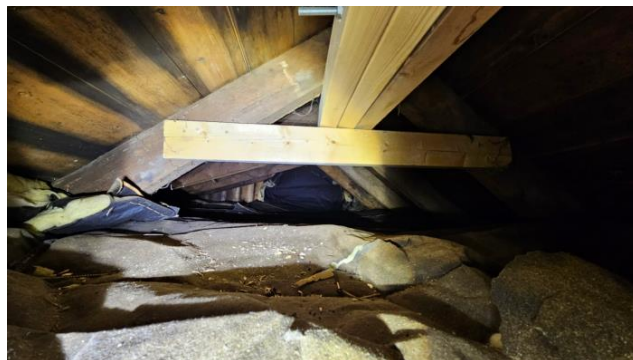
Svertesopp er i all hovedsak skjemmende for utseende og har ikke trenedbrytende egenskaper. Svertesoppen skader derfor ikke boligen fysisk. Svertesoppen oppstår vanligvis på grunn av kondens/varierende temperaturer.

Svertesopp taktro.

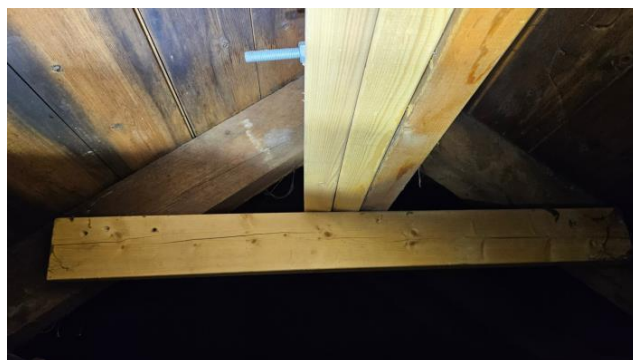
Dårlig opplegg for drager i takkonstruksjon.

Tiltak for å lukke avvik bør påregnes.

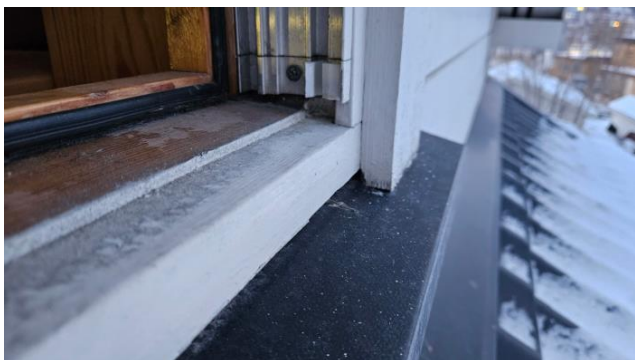
Utvendig omramming på vinduer er montert helt ned til vannbordet, dette kan føre til vannoppsug/råte i omramming/dekkbord.

Utvendig overflatebehandling av vinduer bør påregnes.  
Det er anbefalt med minimum 6mm avstand fra nedkant av omramming til det nederste vannbrettet.

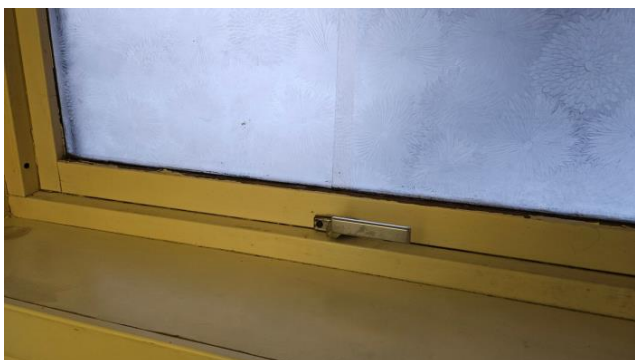
Vinduer med løse håndtak.

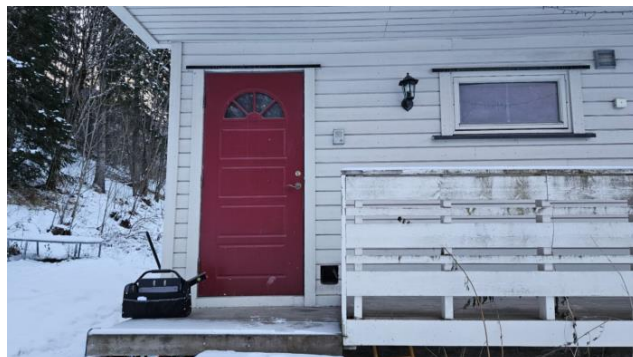
Ytterdør har en del småskader/slitasje.

Vedlikehold ytterdør bør påregnes.  
Utskifting/tiltak vedrørende katteluke bør påregnes.  
Terrassedør bør sikres slik at ingen faller ut.

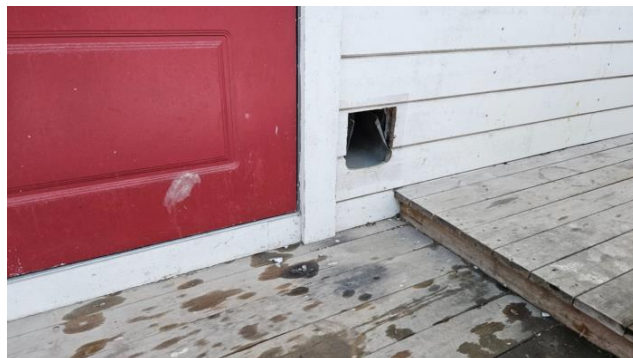
Katte luke ved ytterdør må byttes eller tettes.

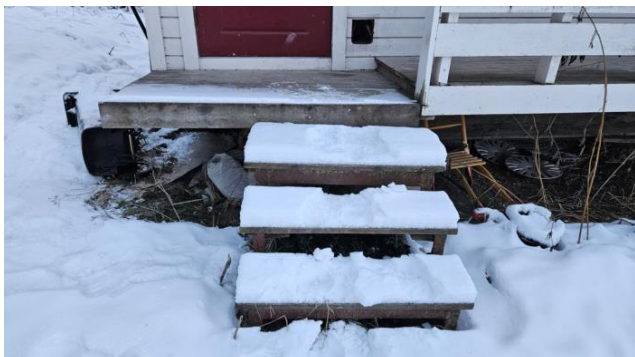
Rekkverk mangler ved trapp.

Ved fremtidig skifte av rekkverk bør det nye rekkverket tilfredsstillende dagens krav til høyde.  
Terrassedør bør sikres slik at ingen faller ut.  
Tiltak for å lukke avvik bør påregnes.

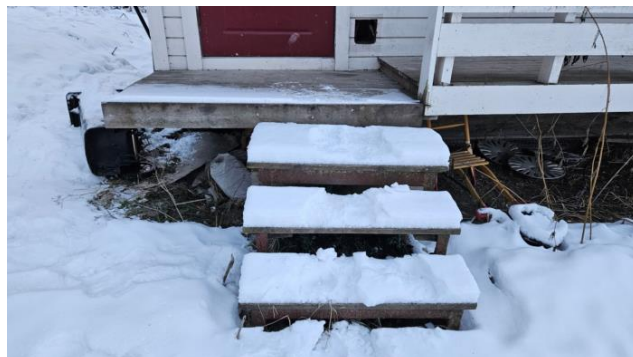
Trapp mangler rekkverk.

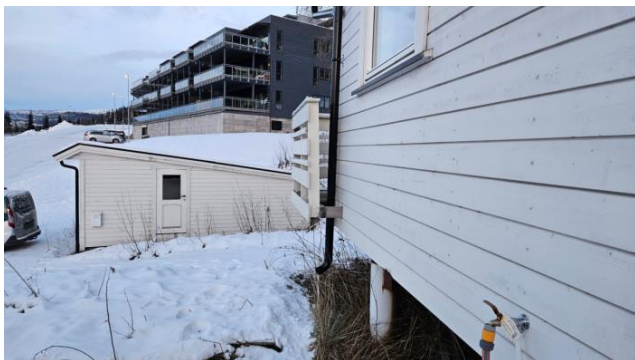
Mangler rekkverk mot hjørnet på yttervegg

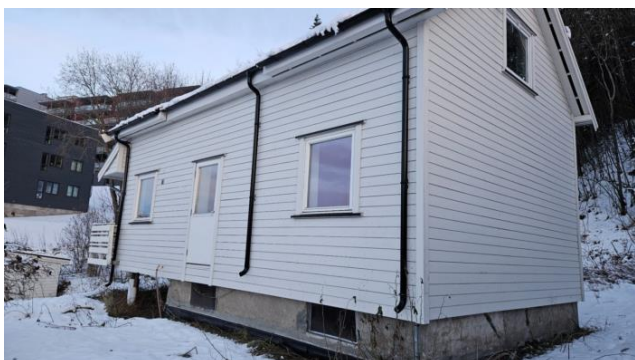
Trapp/balkong mangler ved terrassedør, dør må sikres for fall ut av dør.

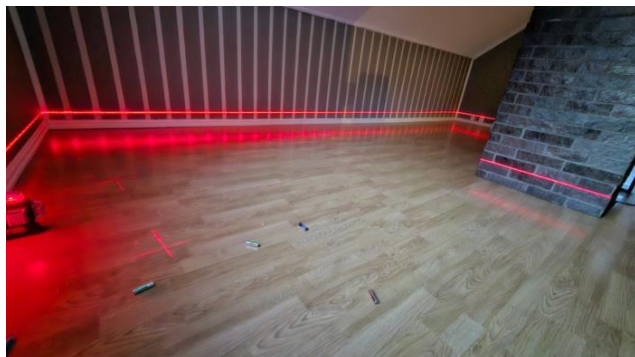
- Målt høydeforskjell på over 30 mm gjennom hele rommet. Tilstandsgrad 3 gis med bakgrunn i standardens krav til godkjente måleavvik.
- Målt høydeforskjell på mellom 10 - 20 mm innenfor en lengde på 2 meter. Tilstandsgrad 2 gis med bakgrunn i standardens krav til godkjente måleavvik.
- Målt høydeforskjell på over 15 mm gjennom hele rommet. Tilstandsgrad 2 gis med bakgrunn i standardens krav til godkjente måleavvik.

Kontroll planavvik.

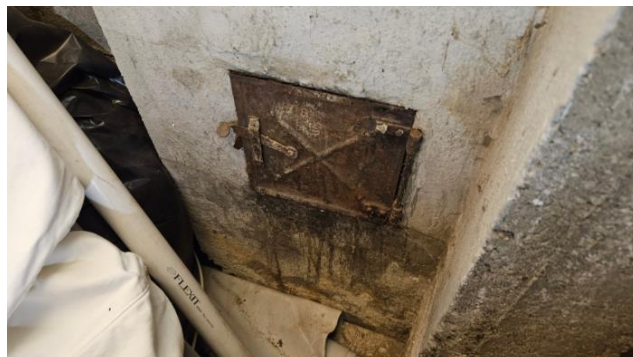
Feiertjenesten fraråder fyring, om ikke feiing blir utført jan 2024 kan det bli vedtak om fyringsforbud.

Sotluke kjelleretasje mye rot ligger mot sotluke.

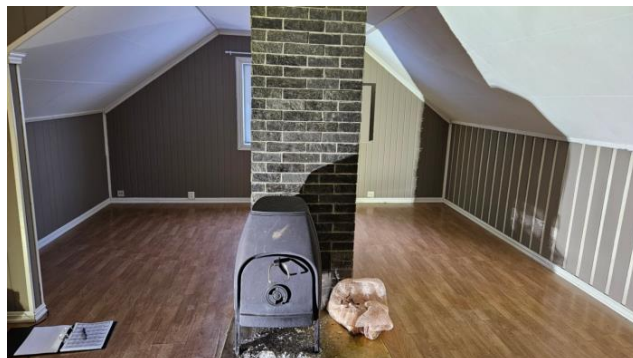
Ildsted loftsetasje.

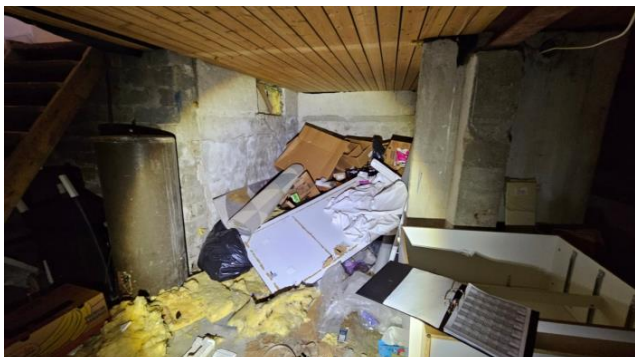
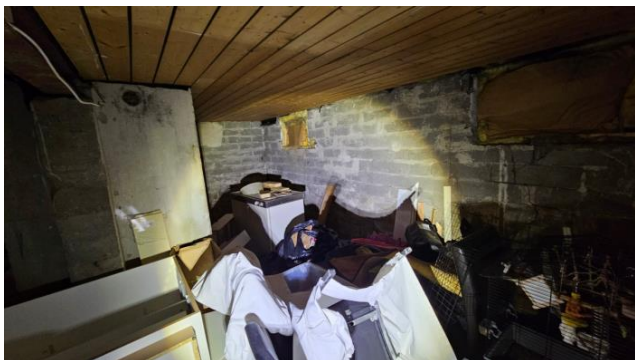
Kjeller ikke ryddet.

kjeller ikke ryddet.

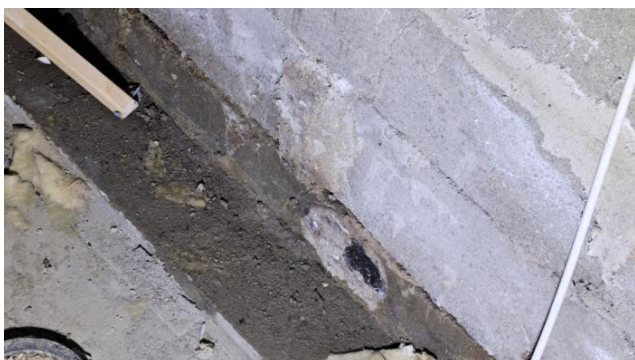
- Det er påvist synlig fuktighet på mur/gulv i kjeller.

Det ble fuktmålt ved befaring og forhøyede fuktverdier ble registrert. Dette skyldes trolig manglende fuktsperre mot grunnen. Dette er normalt i henhold til byggeår.

Fukt ved yttervegg.

- Det må foretas tiltak for å redusere/begrense fuktgjennomtrenging inn i kjeller.

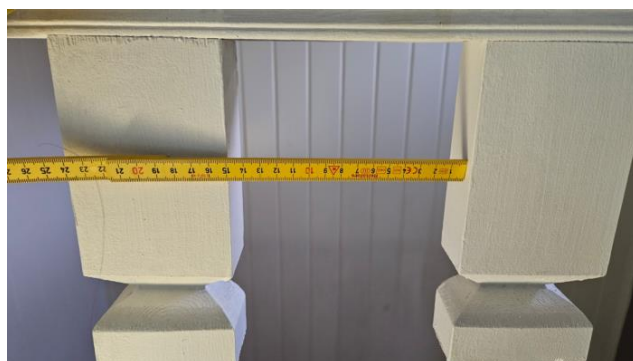
For store åpninger i rekkverk.

- Åpninger er såpass store at det ut ifra sikkerhetsmessige forhold anbefales å lage mindre åpninger.
- Rekkverk må monteres for å lukke avviket.

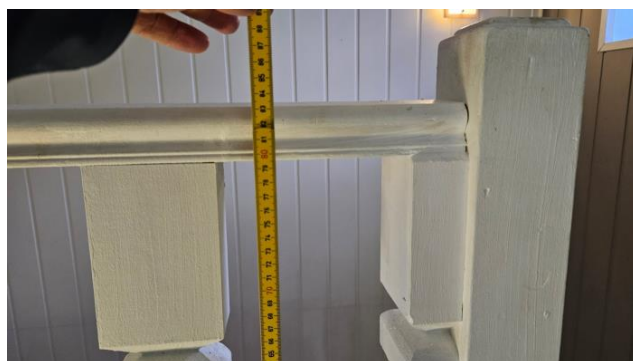
Rekkverkshøyden i trappeløp skal iht. dagens forskriftskrav være minimum 90 cm.

Høyde rekkverk er for lav.

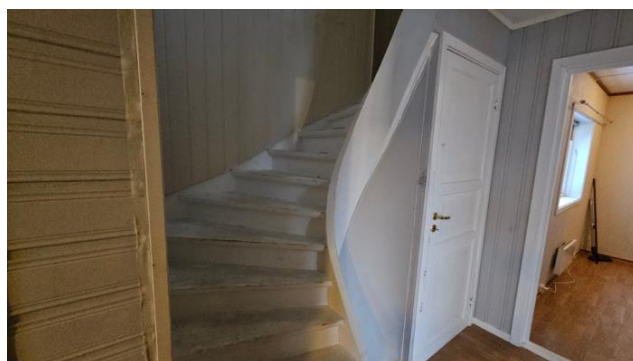
Mangler rekkverk og håndløper i trapp fra hovedplan til loftsetasje.

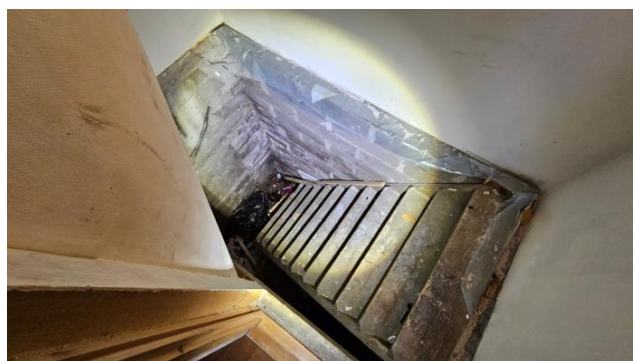
Mangler rekkverk og håndløper i trapp ned til kjeller.

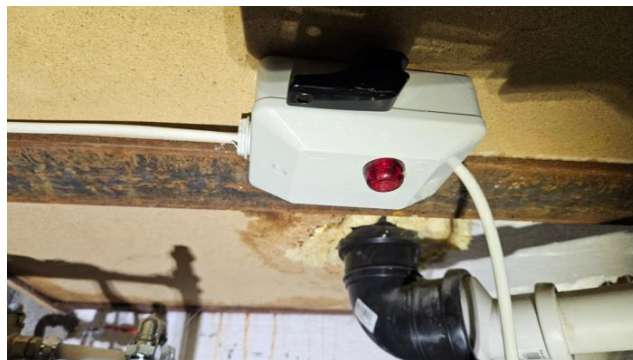
Det ble fuktmålt ved befaringsgang og forhøyede fuktverdier ble registrert.

Fuktskjolder ved avløpsrør i himling kjelleretasje.

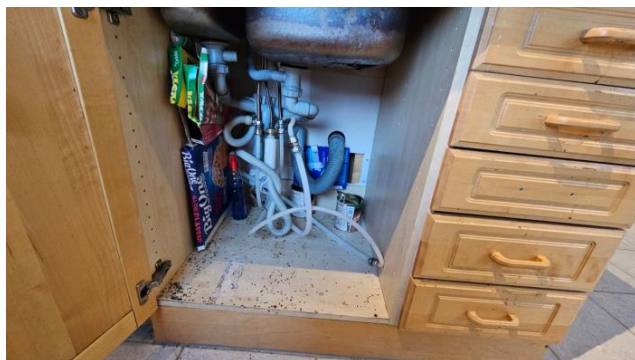
Spor av mus i servantskap.

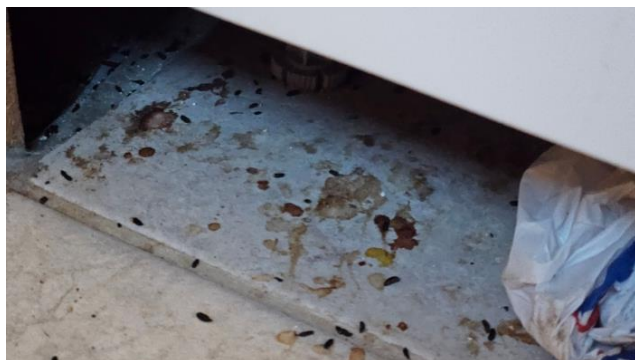
Spor av mus ved oppvaskmaskin.

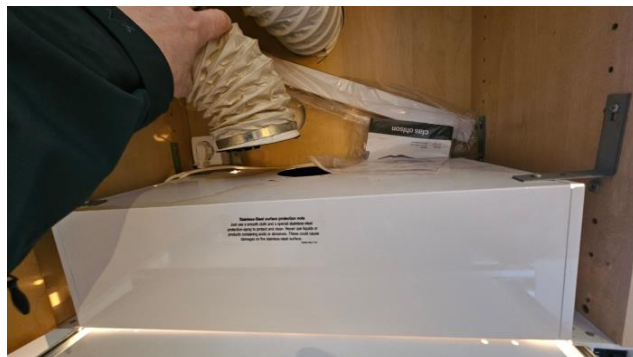
Kanal kjøkken ventilator ikke tilkoblet.

Kanal må festes til ventilator.

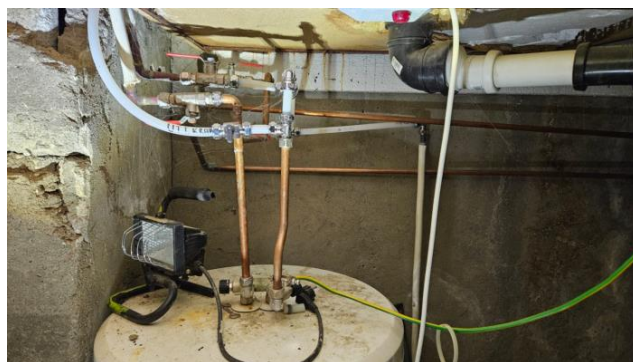
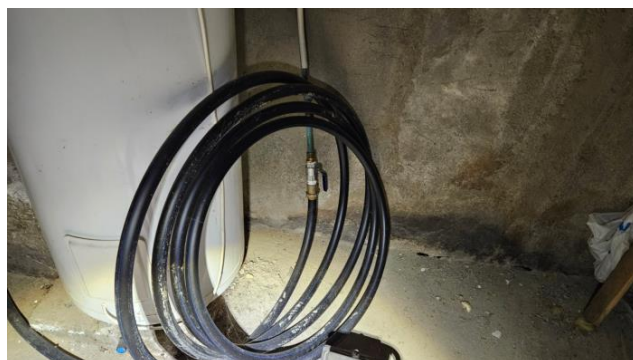
Vannledninger ufagmessig utført.

- Anlegget bør sjekkes av fagperson.

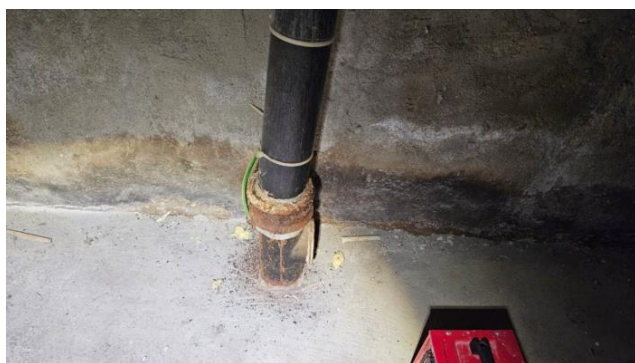
Avløp soilrør.

Utskifting av eldre soilrør bør påregnes på sikt.

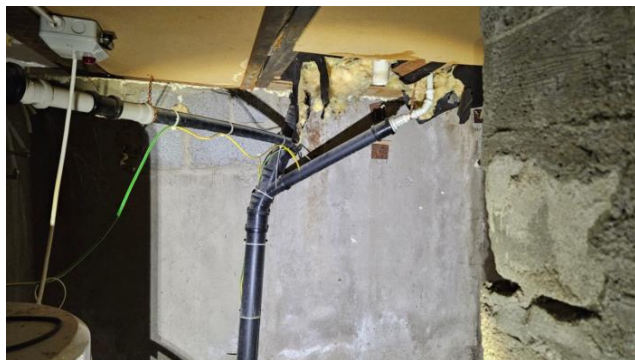
Avløpsledning ufagmessig utført.

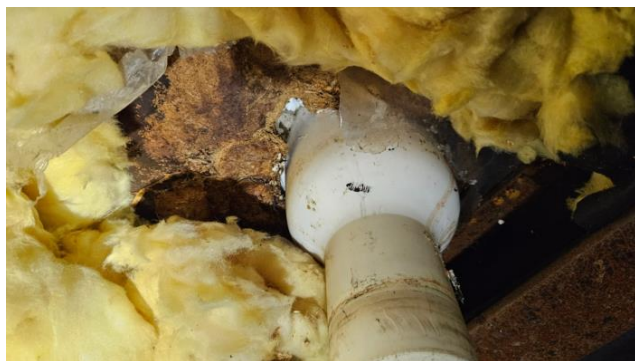
Gammel sluk ikke fjernet.

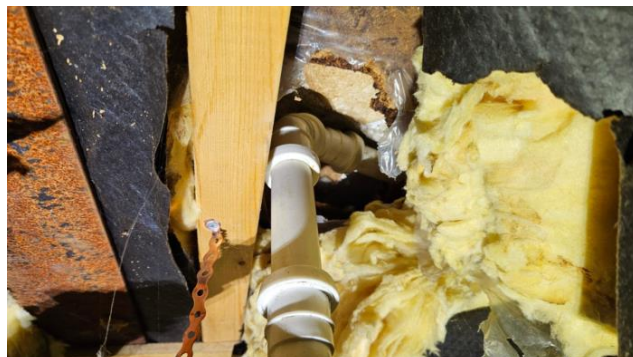
Avløpsrør fra bad dampspærre punktert.

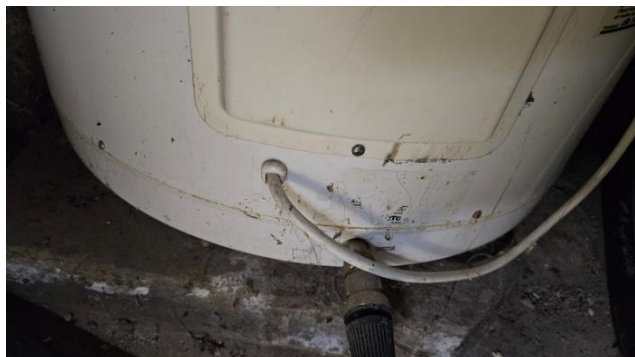
Varmtvannsbereder er produktmerkingen borte.

- Det bør etableres tilfredsstillende avrenning eller lekkasjesikring ved varmtvannstank.

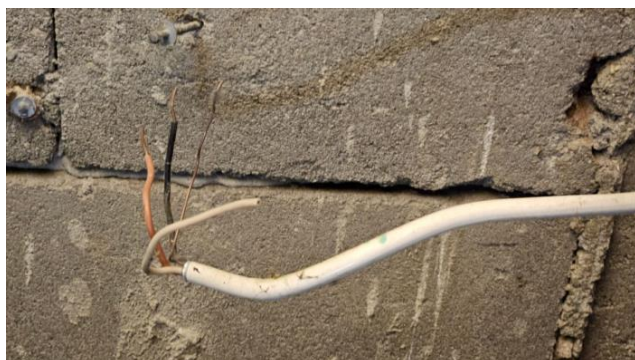
Løs ledning i kjeller

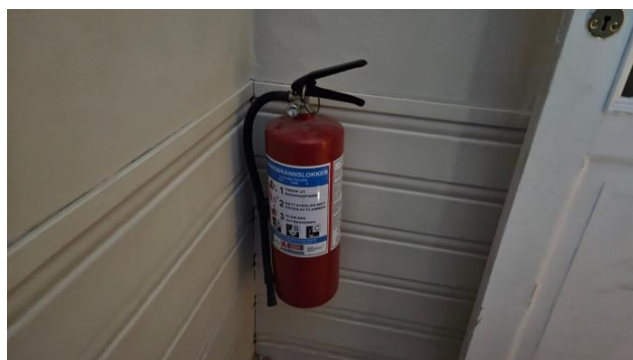
Brannslukker alder ukjent.

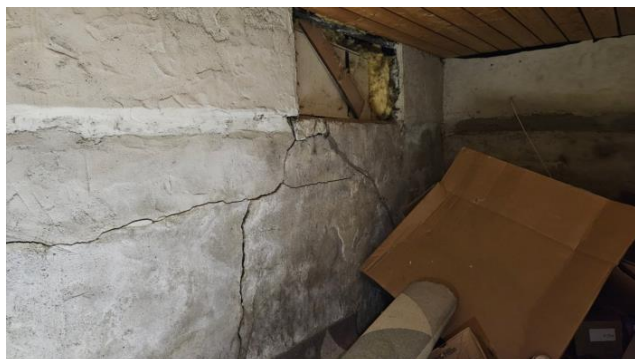
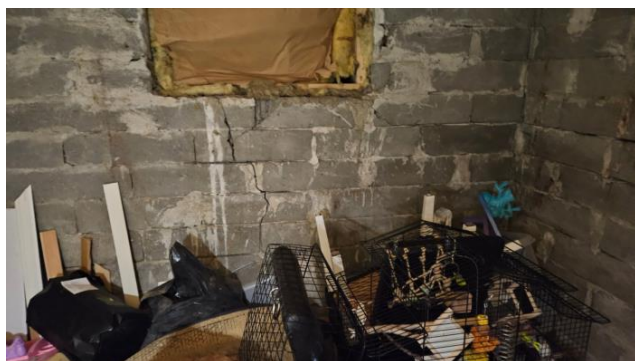
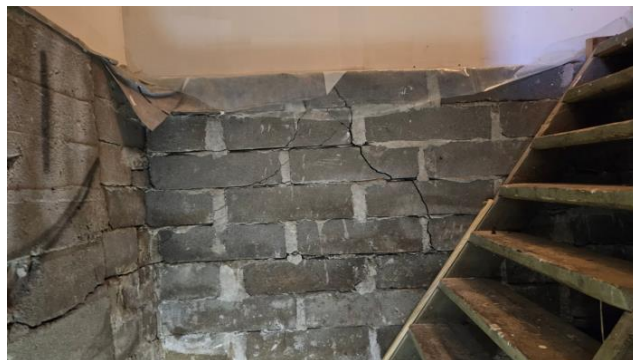
- Det er registrert skråriss som er symptom på setninger.
- Det er registrert horisontalriss som er symptom på jordtrykk.
- Grunnmuren har sprekkdannelser.

Sprekker i grunnmur.

På generelt grunnlag bør sprekker og riss i puss tettes. Overvåk tilstand.

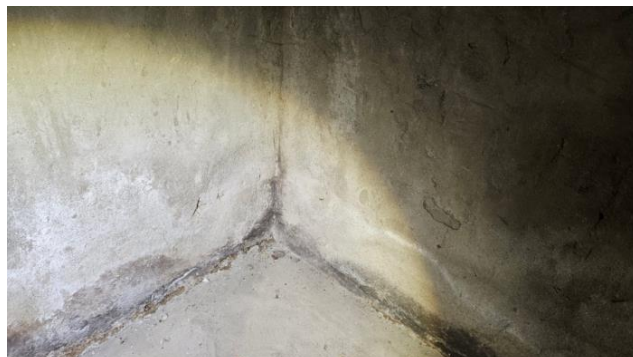
Sverte sopp mot yttervegg.

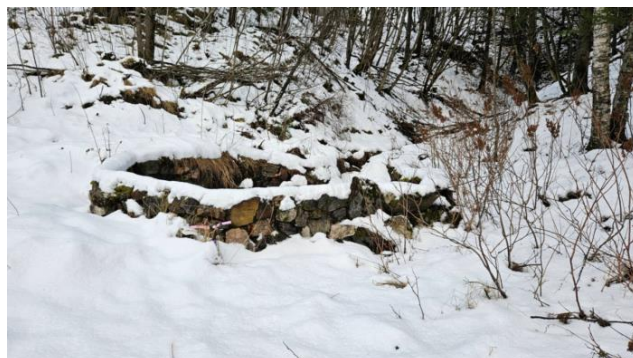
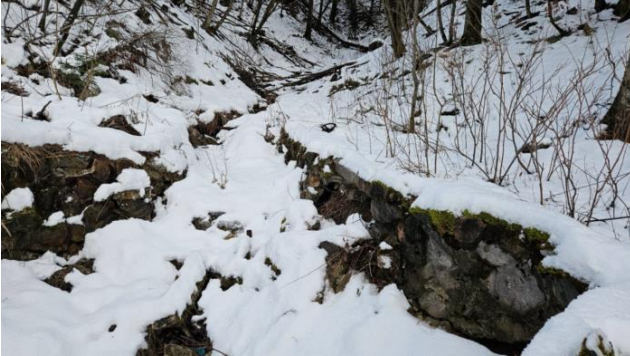
Bekk ved tomt.

Overvåk tilstand til bekken.

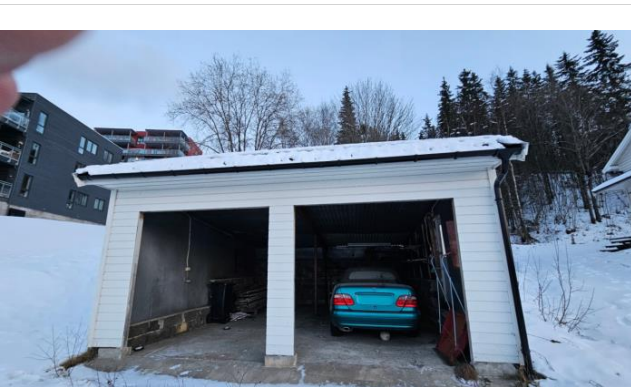
- Porter er ikke montert.
- Leka vegger er sprukket, det må gjøres nærmere undersøkelser.
- Bygget har store vedlikeholds etterslep.
