Søderlundmyra 43, 8622 MO I RANA

**Prisgunstig enebolig med  
dobbelgarasje. Romslig og eiet  
tomt. Sentral beliggenhet.**

Befaringsdato: 17.01.2024

Rapportdato: 26.01.2024

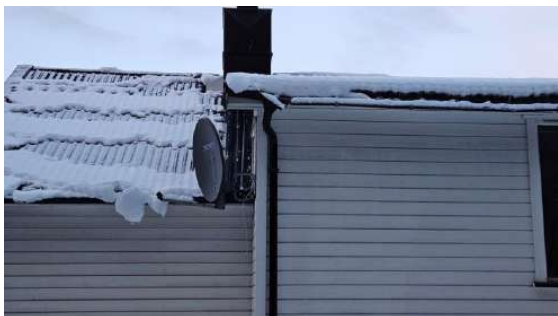
Stige til pipe mangler.

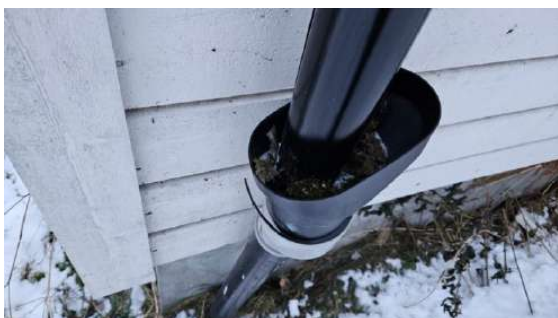
Tilkobling drenering må rengjøres.

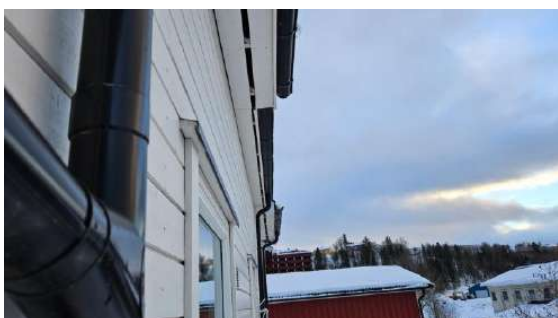
Mangler endelokk på takrenne.

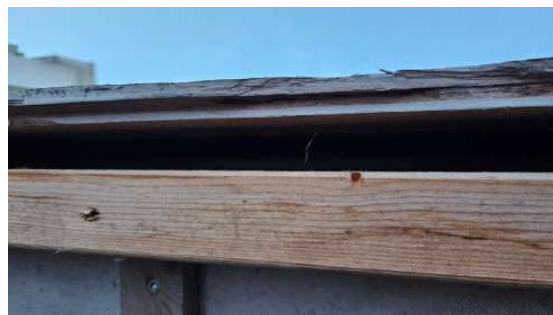
Det er registrert spor av mus i kjeller, hovedetasje og kaldloft. Usikkerhet hvilke eventuelle skader disse kan ha gjort i yttervegger og andre lukkede konstruksjoner.

Manglende musebånd bak kledning.

Det bør utføres nærmere undersøkelser angående hvilke eventuelle skader mus kan ha gjort i vegger.

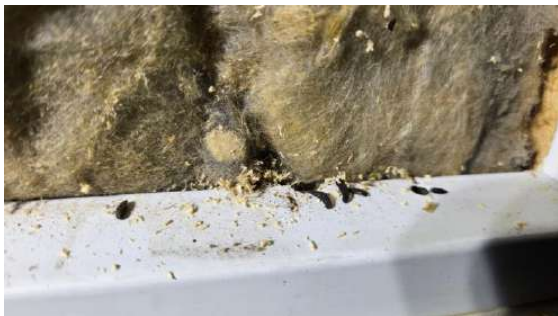
Spor av mus på kaldloft.

Det bør utføres nærmere undersøkelser angående eventuelle skader som skadedyr/mus kan ha forårsaket.

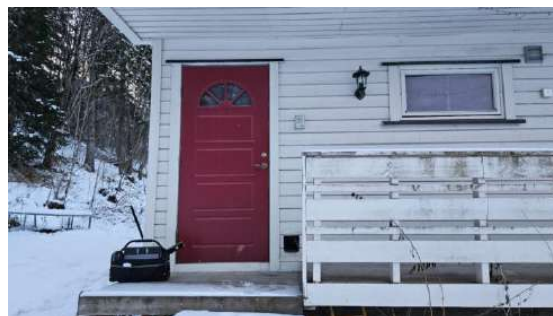
Det bemerkes en del småskader på dør og karm.  
Manglende trapp eller terrasse ved terrassedør.

Ytterdør har en del småskader/slitasje.

Vedlikehold ytterdør bør påregnes.  
Utsifting/tiltak vedrørende katteluken bør påregnes.  
Terrassedør bør sikres slik at ingen faller ut.

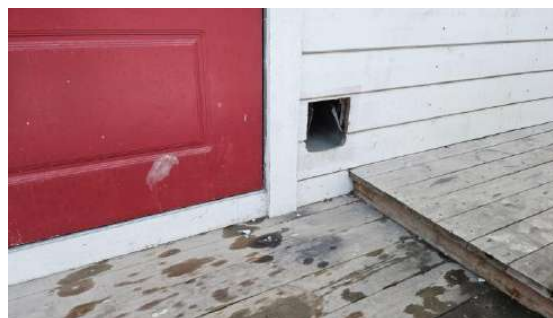
Katte luke ved ytterdør må byttes eller tettes.

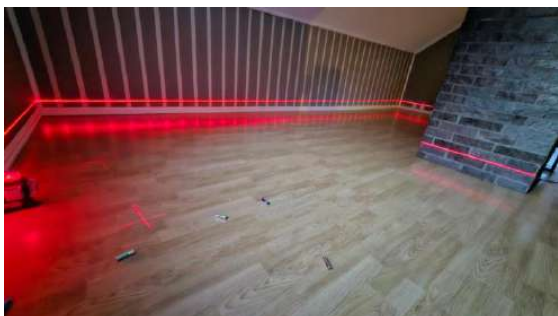
- Målt høydeforskjell på over 30 mm gjennom hele rommet. Tilstandsgrad 3 gis med bakgrunn i standardens krav til godkjente måleavvik.
- Målt høydeforskjell på mellom 10 - 20 mm innenfor en lengde på 2 meter. Tilstandsgrad 2 gis med bakgrunn i standardens krav til godkjente måleavvik.
- Målt høydeforskjell på over 15 mm gjennom hele rommet. Tilstandsgrad 2 gis med bakgrunn i standardens krav til godkjente måleavvik.

Kontroll planavvik.

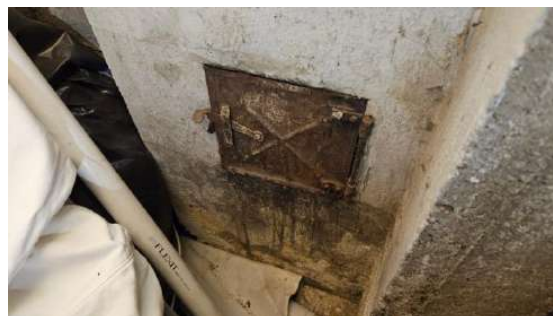
- Det er påvist sprekker og/eller riss i pipe.

Sotluke kjelleretasje mye rot ligger mot sotluke.

Feiertjenesten fraråder fying, om ikke feiing blir utført jan 2024 kan det bli vedtak om fyingforbud.

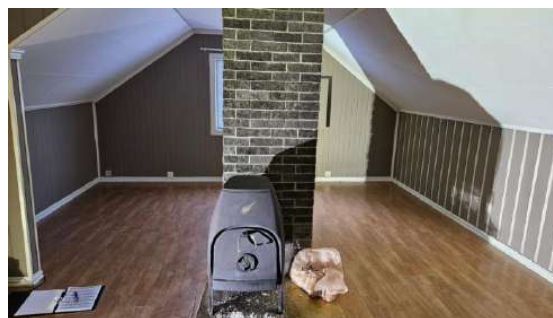
Ildsted loftsetasje.

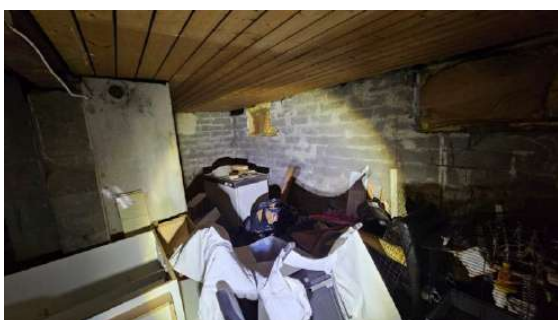
Kjeller ikke ryddet.

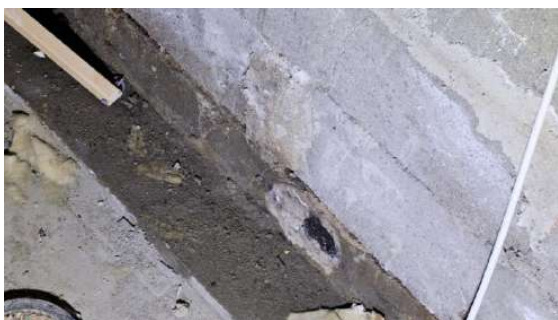
- Det er påvist synlig fuktighet på mur/gulv i kjeller.

Det ble fuktmålt ved befaring og forhøyede fuktverdier ble registrert. Dette skyldes trolig manglende fuktsperre mot grunnen. Dette er normalt i henhold til byggeår.

Fukt ved yttervegg.

- Det må foretas tiltak for å redusere/begrense fuktgjennomtrenging inn i kjeller.

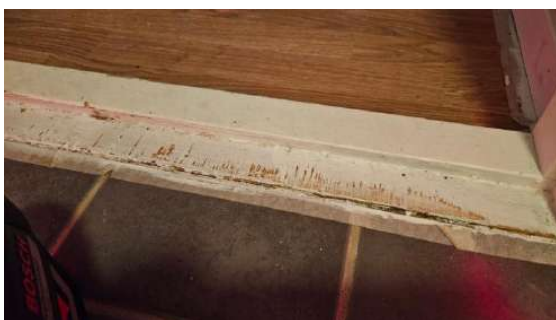
- Det er påvist avvik som tilsier at det bør foretas tiltak på enkelte dører.

Dører subber i karm

- Enkelte dører må justeres.

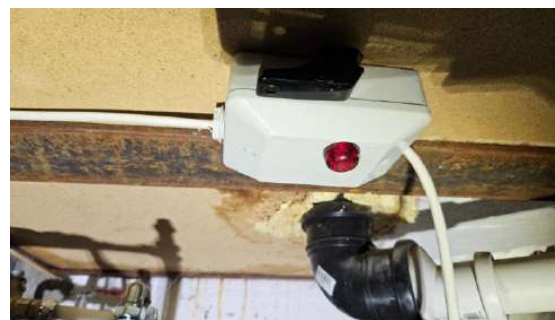
Det ble fuktmålt ved befarings og forhøyede fuktverdier ble registrert.

Fuktskjolder ved avløpsrør i himling kjelleretasje.

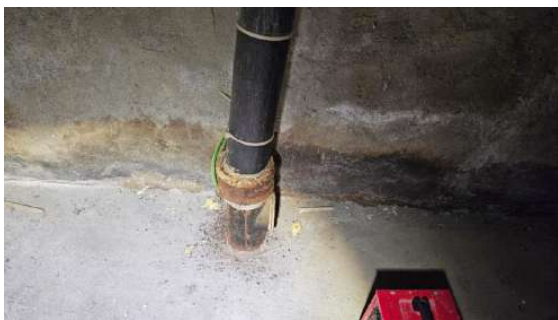
Avløp soilrør.

Utskifting av eldre soilrør bør påregnes på sikt.

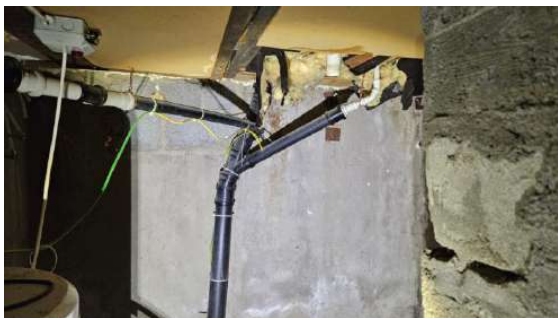
Avløpsledning ufagmessig utført.

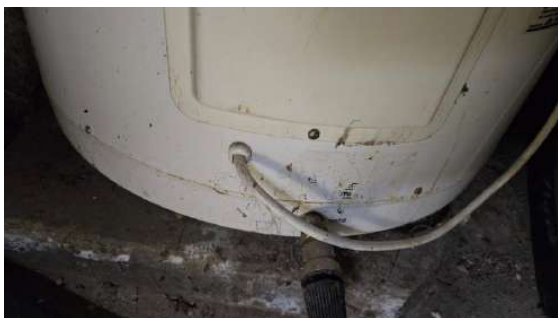
Varmtvannsbereder er produktmerkingen borte.

- Det bør etableres tilfredsstillende avrenning eller lekkasjesikring ved varmtvannstank.

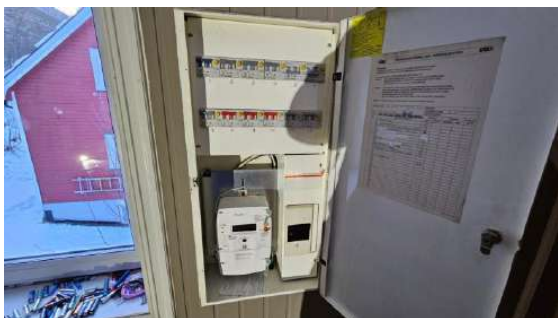
Sikringskap.

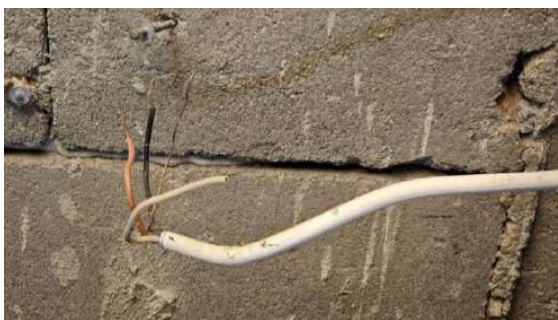
Løse ledning i kjeller

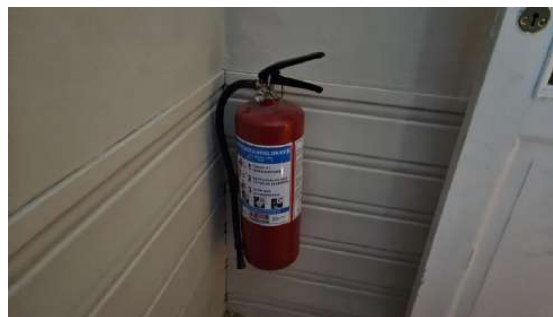
Brannslukker alder ukjent.

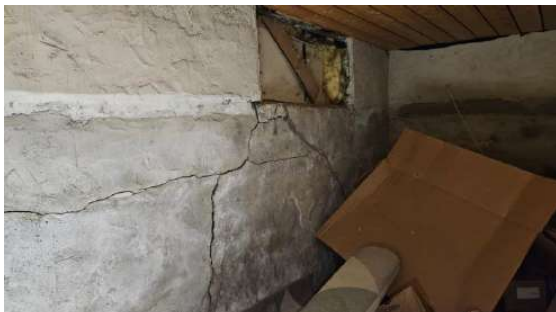
Sprekker i grunnmur.

På generelt grunnlag bør sprekker og riss i puss tettes.  
Overvåk tilstand.

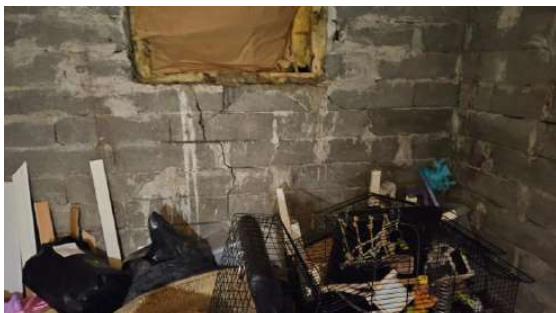
Sprekker i grunnmur.

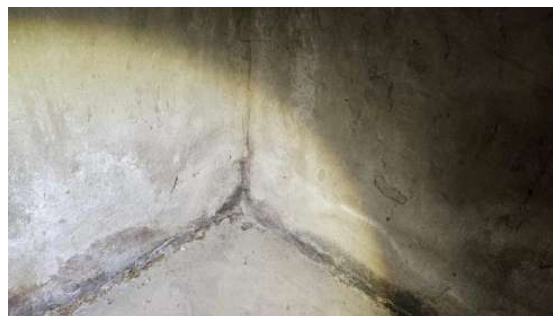
Svertesopp er i all hovedsak skjemmende for utseende og har ikke trenedbrytende egenskaper. Svertesoppen skader derfor ikke boligen fysisk. Svertesoppen oppstår vanligvis på grunn av kondens/varierende temperaturer.

Sverte sopp mot yttervegg.

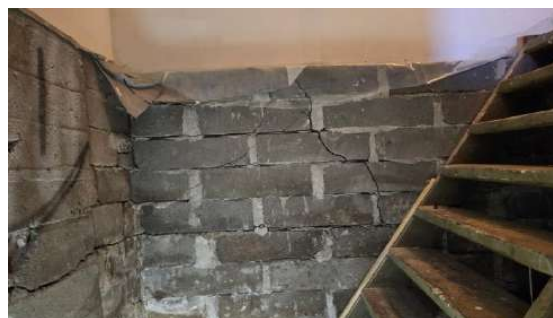
Sprekker i grunnmur.

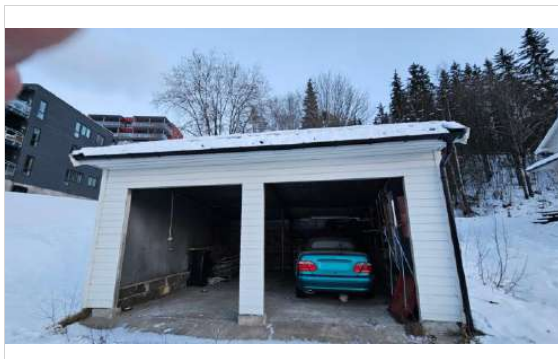
Garasje.

- Porter er ikke montert.
- Leka vegger er sprukket, det må gjøres nærmere undersøkelser.
- Bygget har store vedlikeholds etterslep.
