# Tilstandsrapport

📍 Smedgata 5, 0651 OSLO

# gnr. 230, bnr. 303, snr. 3

Oppdragsnr.: 22030-25239

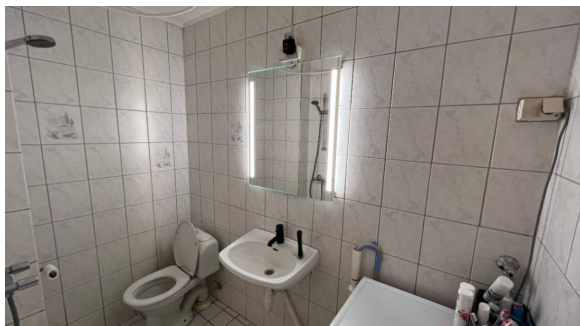
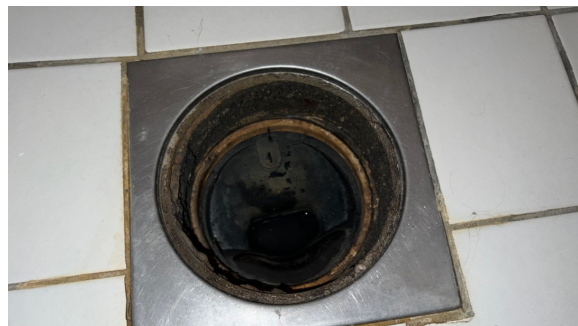
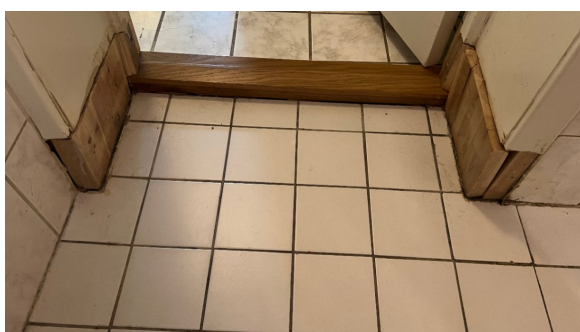
## 1. ETASJE > BAD

Baderommets konstruksjon er ikke kjent, og det antas at underlaget er sikret med metoder som kan være noe mangelfulle i følge dagens krav.

- Fliser er sprukket.
- Riss i fuger (kan indikere bakomforliggende fuktproblemer).
- Trekknapp på toalett fungerer av og til (må dras i flere ganger). Samme gjelder kran i dusj.
- Svertesopp
- Ingen synlig membran ved dør.

Det ble foretatt fuktsøk i treverket ved dørkarm med piggfunksjon (Protimeter MMS 2). Målingene viste ikke forhøyede verdier på befaringstidspunktet. Det bemerkes at området er særlig utsatt for vannsprut fra dusjen, og at forhøyede verdier kan oppstå over tid ved gjentatt fuktbelastning.

Organisk materiale plassert direkte i tilknytning til våtsonen vurderes som en risikokonstruksjon, da dette kan føre til fuktoptak og skader ved mangelfull tetting eller vedvarende fuktpåvirkning.

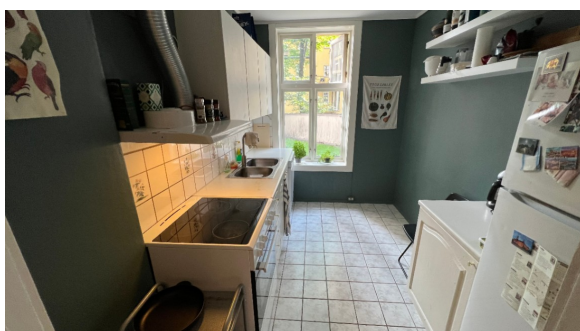
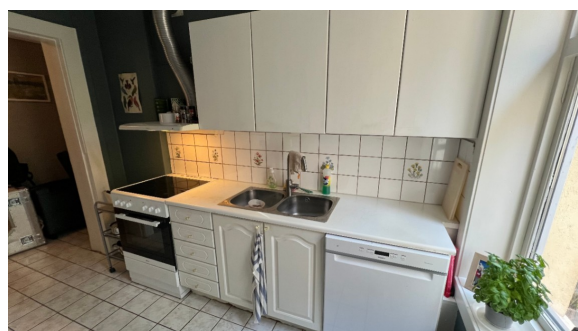
## 1. ETASJE > KJØKKEN

Kjøkkeninnredning med høy alder.  
Innredning med profilerte, malte fronter.  
Laminat benkeplate med nedfelt kum i rustfritt stål.  
Fliser på vegg over benkeplaten.  
Kjøkkenet har opplegg for oppvaskmaskin og komfyr m/topp.

Selv om det ikke var et krav da kjøkkenet ble installert, anbefales det nå generelt å installere vannstopper med sensor og magnetventil samt en komfyrvakt for økt sikkerhet og forebygging av skader.

Kjøkken og innredning fungerer med dagens bruk.  
Oppgradering vil være naturlig ved evt. oppussing.

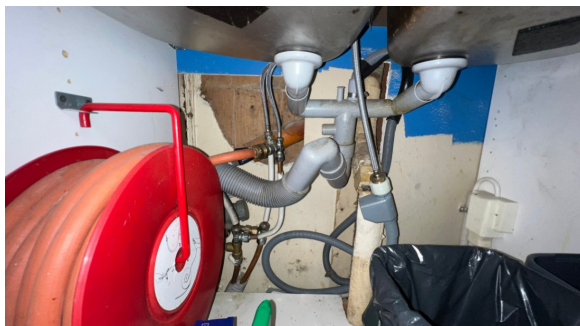
## TG 2 Avløpsrør

Interne og synlig avløpsrør i plast og støpejern.

- Det er ikke behov for utbedringstiltak siden anlegget fungerer i dag, men ut ifra alder kan skader plutselig oppstå på eldre anlegg.
