# Tilstandsrapport

Fritidsbolig

Varntreskveien 1991, 8695 HATTFJELLDAL

Befaringsdato: 10.06.2025

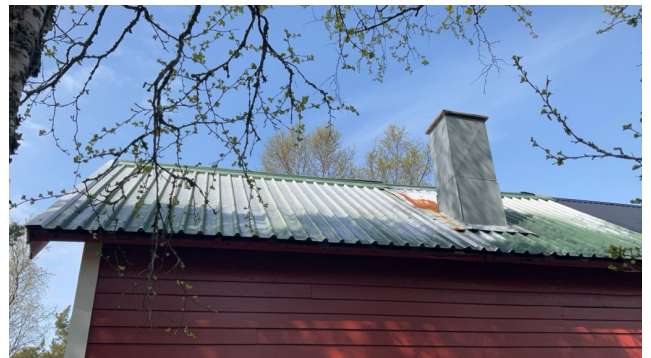
- Mer enn halvparten av forventet brukstid er passert på taktekingen.
- Mer enn halvparten av forventet brukstid er passert på undertak.
- Det er avvik:

Eldre takplater på gammel del

- Tiltak:
- Tidspunkt for utskiftning av takteking nærmer seg.
- Tidspunkt for utskiftning av undertak nærmer seg.

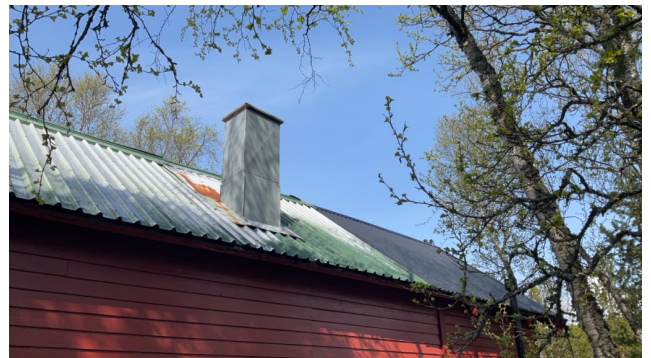
Takplater er skjøtet på taket med nye plater.

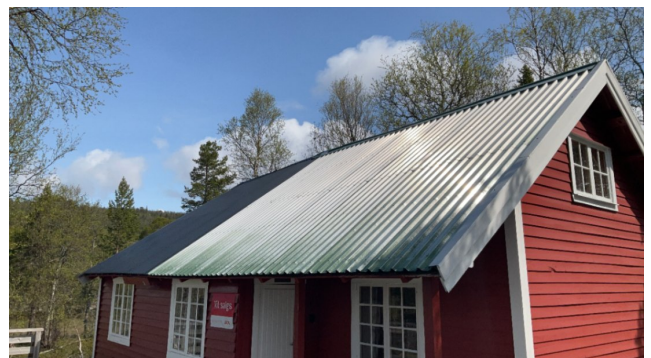
Synlige skjevheter i takkonstruksjonen.

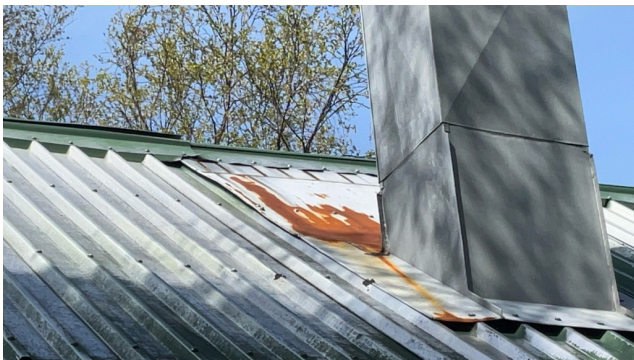
Beslag over pipa er rustet. I egenmelding er det beskrevet at det har vært lekkasje rundt pipe på loftet.

Rust på beslag over pipe.

Beslag rundt pipe må byttes ut.

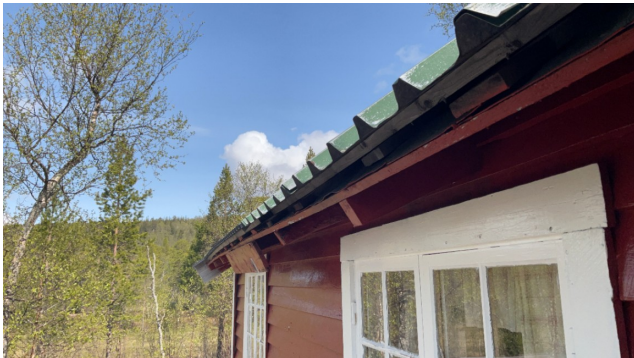
- Det er ikke tilfredsstillende bortledning av vann fra taknedløp ved grunnmur.
- Det er påvist avvik i beslagløsninger.

Manglende takrenner og nedløp.

Takrenner og nedløp må monteres for å lukke avviket.

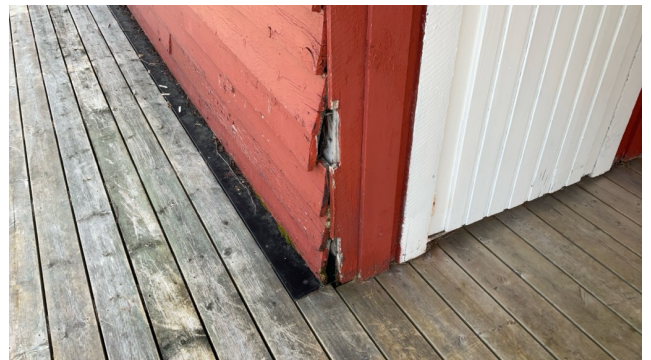
- Det er ingen eller liten lufting i nedre kant av kledning mot grunnmur.
- Det er påvist spredte råteskader i bordkledningen.
- Det er avvik:

- Uten tilstrekkelig lufting bak bordkledningen kan fuktighet som trenger inn bak bordene eller gjennom veggen innenfra ikke tørke opp. Dette skaper ideelle forhold for råtesopp og muggvekst.

Råteskadet panel.

- Råteskadet trekledning må skiftes ut.
- Råteskader i bordkledningen kan fortsette å utvikle seg både i tilliggende bordkledning og til bakenforliggende veggkonstruksjon, dersom en ikke foretar tiltak.

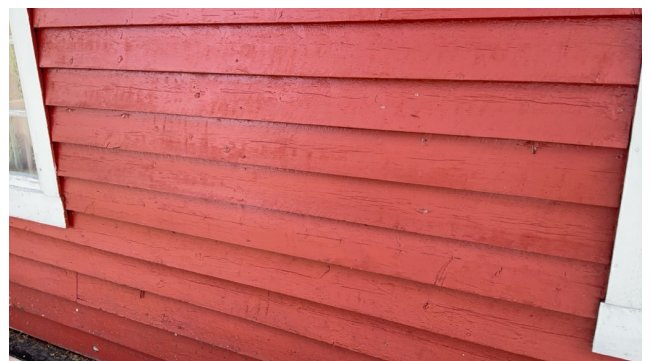
Sprekker i kledning på eldre del

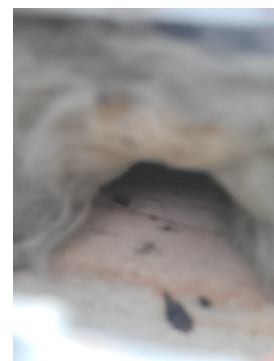
Musevei inn i veggkonstruksjon på bakside av kledning.

Ytterlige undersøkelser må foretas for å få kartlagt tilstanden og omfanget på skader som kan være forårsaket av mus i skjulte konstruksjoner.

For å få full oversikt over museskader i innvendige konstruksjoner må kledning på gammel del rives og bygges opp på nytt.

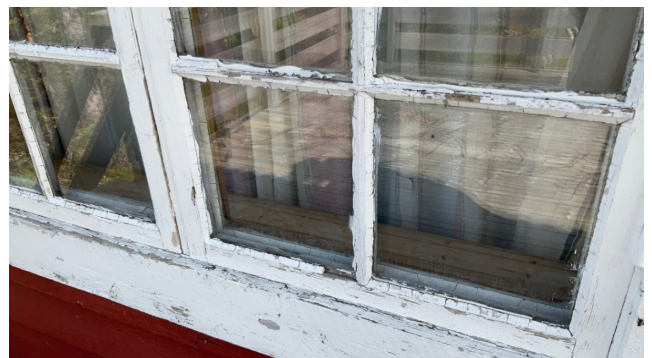
- Det er påvist avvik rundt innsettsingsdetaljer.
- Det er påvist tegn på innvendig kondensering av enkelte vindusglass.
- Det er påvist vinduer med fukt/råteskader.
- Karmene i vinduer er slitte og det er sprekker i trevirket.

Råteskader i koblede vinduer. Kitt på ruter er sprukket.

- Kondensering på enkelte glass har medført fuktskader i treverk som kan medføre utskiftningsbehov av enkelte vinduer.
- Vinduer med råteskader må erstattes med nye.
- Det må påregnes noe vedlikehold og at enkelte vinduer må skiftes ut.

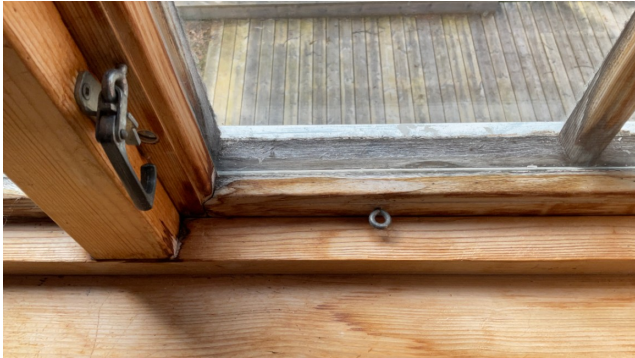
Råteskader i karm.

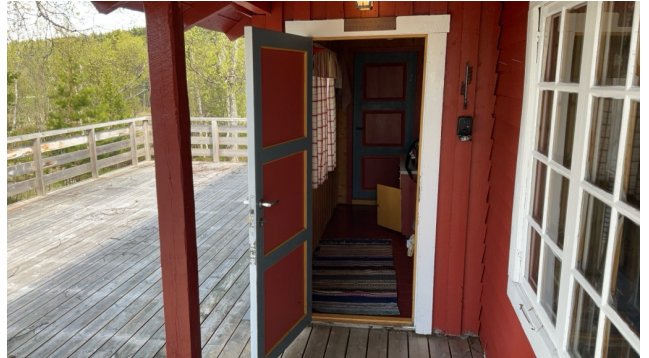
Uisolert ytterdør.

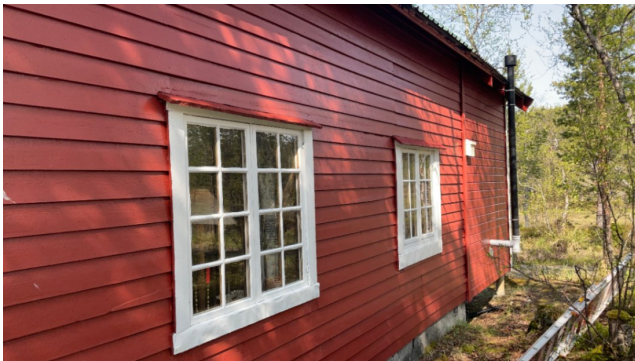
Det er ikke montert beslag under vinduer.

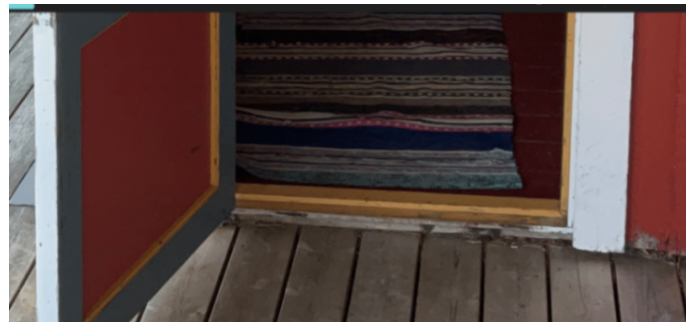
Line og terskel under døra er fuktskadet. Det er ikke tettelisten i karm, det er sprekker i karm.

Manglede beslag under dør.

Det bør byttes dør og utføres nærmere kontroll av konstruksjon under døra.

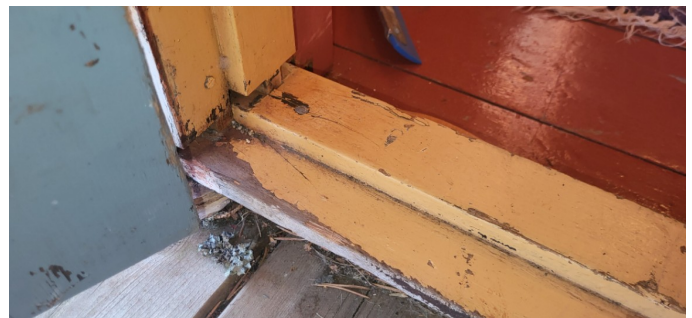
- Det er påvist utetthet/åpning mellom dørblad og dørkarm. Dvs. at kaldtrekk kan oppstå.
- Karmene i dører er værslitte utvendig og det er sprekker i trevirket.
- Det er avvik:

Sprekker og åpninger i karm.

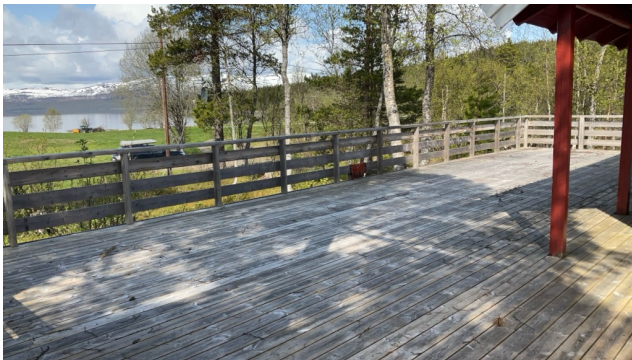
Slitasje på terrassedekke

Fundamentering bør forbedres og etableres frostfri.  
Overflatebehandling av rekkverk og terrassebord.

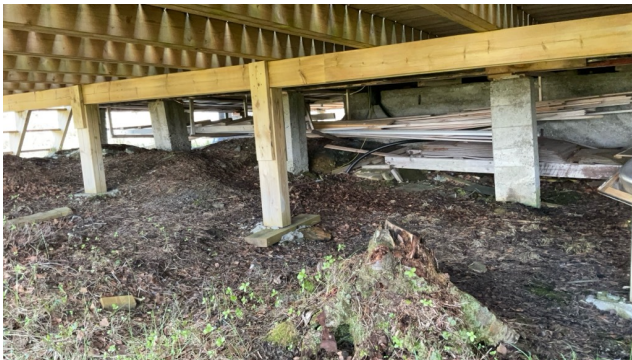
Trepilarer fundamentert på bakken.

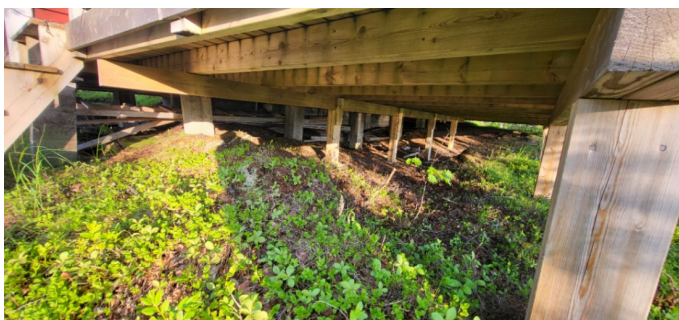
Manglende under terrasse pilar ved trapp

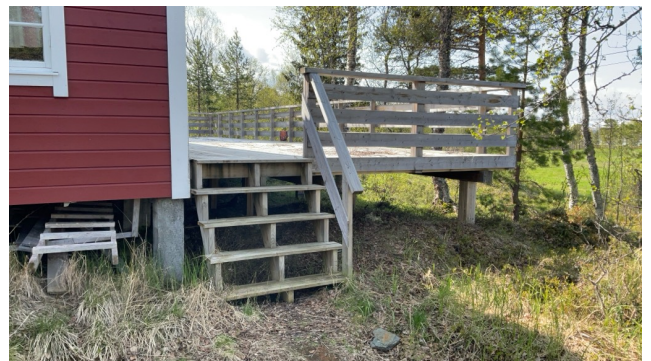
- Åpninger i rekkverk er ikke i henhold til krav i dagens forskrifter.
- Det er ikke montert rekkverk.
- Det er avvik:

Utvendig trapp.

- Rekkverk må monteres for å lukke avviket.

Håndløper på vegg og rekkverk bør monteres for å unngå fallulykker.

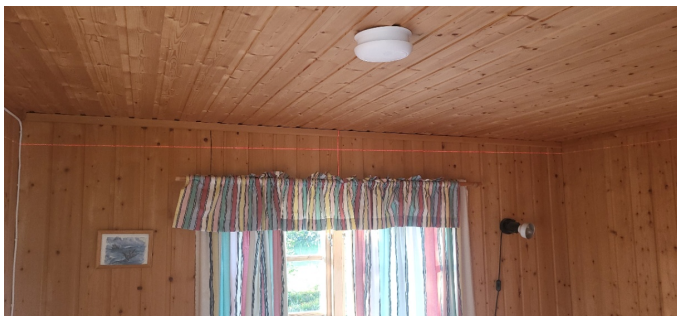
Ca. 5 cm. skjevhet under himling på tilbygd soverom

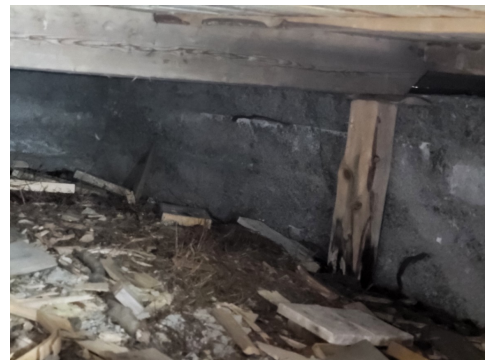
Trepilar i krypkjeller er råteskadet.

Råteskade på trepilar i krypkjeller

Råteskadet trepilarer i krypkjeller må byttes ut.

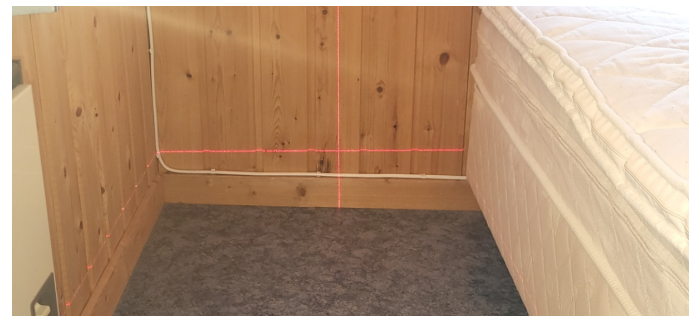
- Målt høydeforskjell på over 20 mm innenfor en lengde på 2 meter. Tilstandsgrad 3 gis med bakgrunn i standardens krav til godkjente måleavvik.
- Målt høydeforskjell på over 30 mm gjennom hele rommet. Tilstandsgrad 3 gis med bakgrunn i standardens krav til godkjente måleavvik.
- Det er påvist skader på konstruksjoner i krypkjeller som er forårsaket av råte eller sopp.

Hovedetasje: Totalt planavvik ca. 50 mm. Planavvik med radius på 2 meter ca. 38 mm.

Synlig planavvik gulv soverom 1. etasje.

Det må utføres ytterlige kontroller av bjelkelaget da det ble målt store planavvik og svikt i gulv.

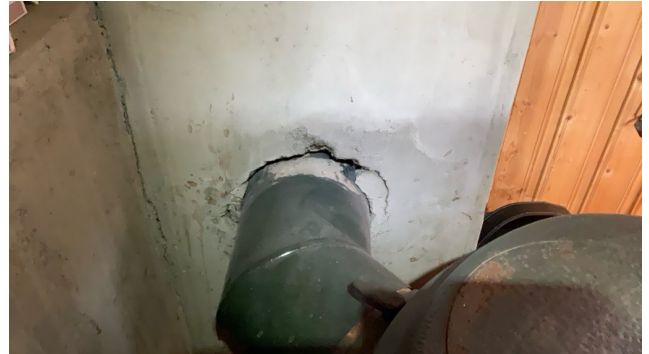
Sprekker i tetting rundt røykrør.

Røykrør må tettes.

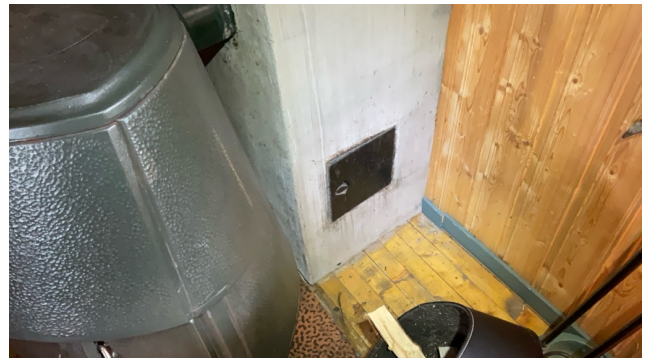
Ildfast plate mangler på gulvet under sotluke på pipe.

Det skal være minimum 30 cm. fra sotluke til brennbart materiale.

- Det anbefales å montere ildfast plate under luker på pipe.
- Det må foretas tiltak for å lukke avviket.

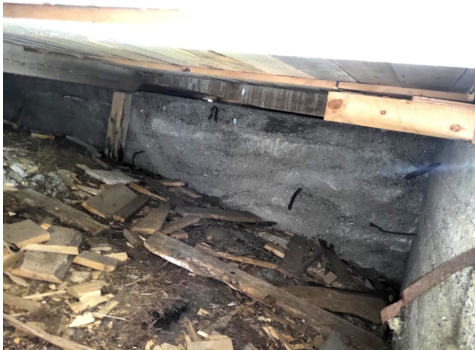
Råteskadet pilar under bjelkelag i kjeller.

- Alt av organiske materialer må fjernes.
- Gjennomføre ytterligere undersøkelser og foreta utbedring av skade.

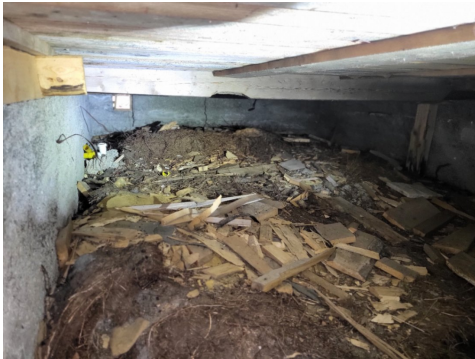
- Det er ikke adkomst til deler av krypkjelleren. Krypjkjeller er kun vurdert i tilgjengelige deler. Krypjkjeller regnes for å være en risikokonstruksjon som er utsatt for fukt- og råteskader i bunnsvill, trebjelkelaget og andre tilstøtende konstruksjoner, på grunn av fuktighet fra grunnen og kondensering ved temperaturforskjeller. Selv om det ikke er avdekket tegn på skader, betyr ikke dette nødvendigvis at det ikke foreligger skader i eller i forbindelse med krypkjelleren.
- Det er påvist skader på konstruksjoner i krypkjeller som er forårsaket av råte eller sopp.
- Det er stedvis påvist fuktnivå som tilsier at konstruksjonen kan ha fuktskader.
- Organiske materialer lagret i krypkjeller er råteskadet.

Trematerialer i krypekjeller bør fjernes.

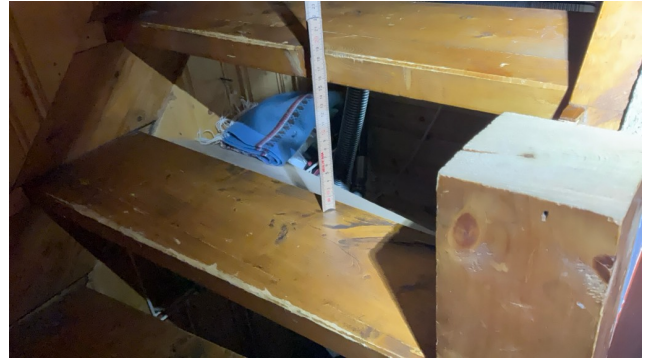
Åpninger mellom trinn er over 10 cm, noe som er uheldig med tanke på sikkerhet ved barns bruk. Sikring mellom trinn anbefales etablert. Nærmere undersøkelser på innfestning av trapp må utføres.

Åpninger mellom trinn i innvendig trapp er større enn dagens forskriftskrav.

- Innfestingen av trappen bør undersøkes nærmere og foreta nødvendige tiltak.
- Åpninger er såpass store at det ut ifra sikkerhetsmessige forhold anbefales å lage mindre åpninger.
- Håndløper bør monteres, men det var ikke krav på byggetidspunktet.
- Rekkverk må monteres for å lukke avviket.

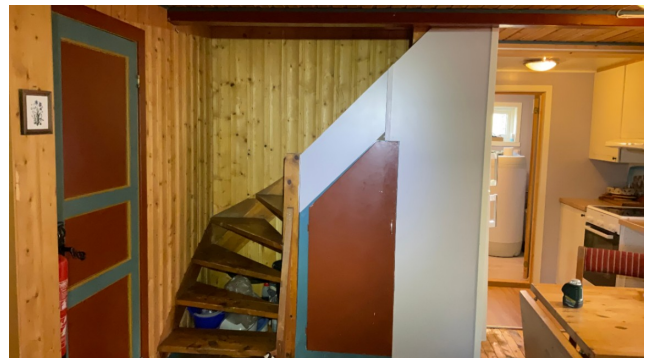
Det er ikke montert rekkverk.

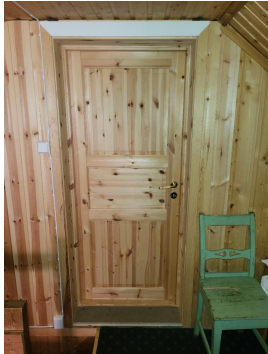
- Det er påvist avvik som tilsier at det bør foretas tiltak på enkelte dører.
- Enkelte av innvendige dører har betydelige skader
- Enkelte av innvendige dører har en del slitasje.

Sprekk i dørrblad til soverom

- Lokal utbedring må påregnes.
- Det bør foretas tiltak på enkelte dører.

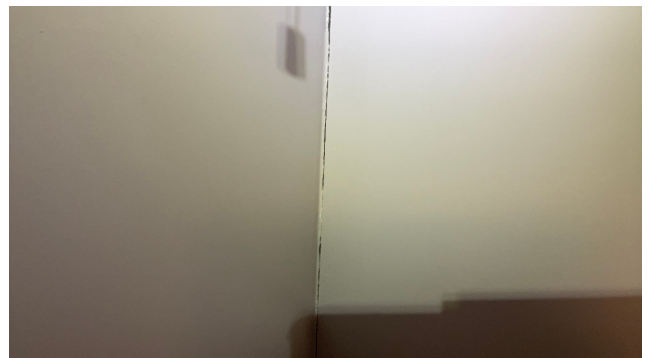
- Det er vindu/dør med ikke fuktbestandige materialer i våtsonen (ved vask, dusj, badekar, osv.), løsningen eller byggematerialet er uegnet.
- Det er påvist avvik i fuger.

Sprekk i hjørne på veggplater

Hjørner på vegger må refuges.

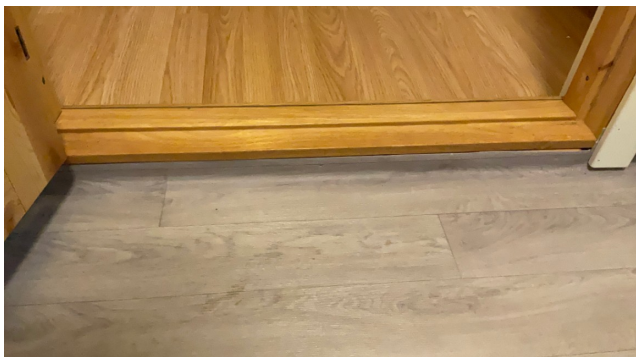
Oppbrett på belegg mot terskel.

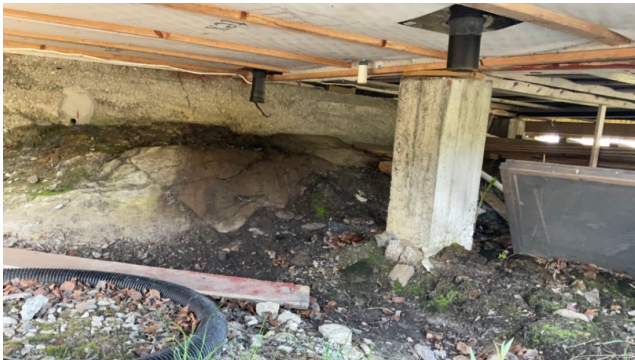
Avløp i terreng under hytta skaper fukt i bakken.

Avløp fra kjøkken og toalettrom i terreng under hytta

Vann bør ledes bort fra hytta og ut i grøft eller lignende.

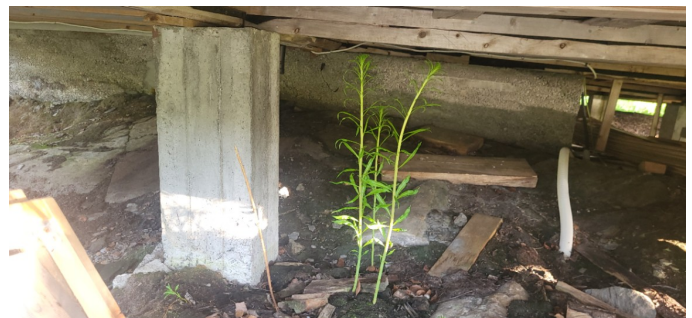
Skjevhet i pilarer under tilbygg

Pilarer må rettes opp og fundamenteringen må forbedres. Pilarer må settes med riktig høyde og markisoleres.

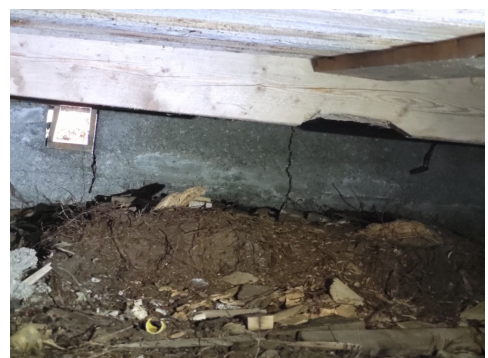
- Det er registrert skråriss som er symptom på setninger.
- Grunnmuren har sprekkdannelser.
- Det er registrert setningsskader/store riss/sprekker.

Sprekk i grunnmur. Manglende rist i lufteventil.

Grunnmuren bør undersøkes nærmere grunnet store sprekker. Grunnmuren må renoveres og mark isoleres. Det bør det monteres grunnmursplast mot grunnmur under terreng. Puss av mur i sprekker og maling av grunnmuren.

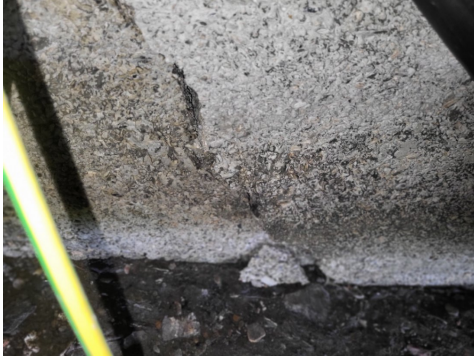
Sprekk i grunnmur.

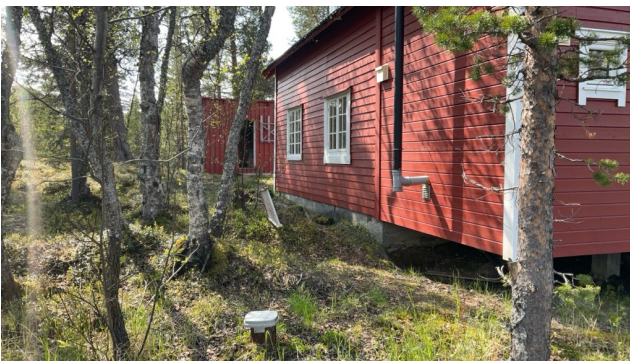
Dårlig fall ut fra bygning mot vest.

- Det bør foretas terrengjusteringer.
